מבנים
בדק בית וייעוץ הנדסי

דו"ח ביקורת ליקויים- חוות דעת מהנדס מומחה

תאריך עריכה: 13/1/21 בשעה 12:00

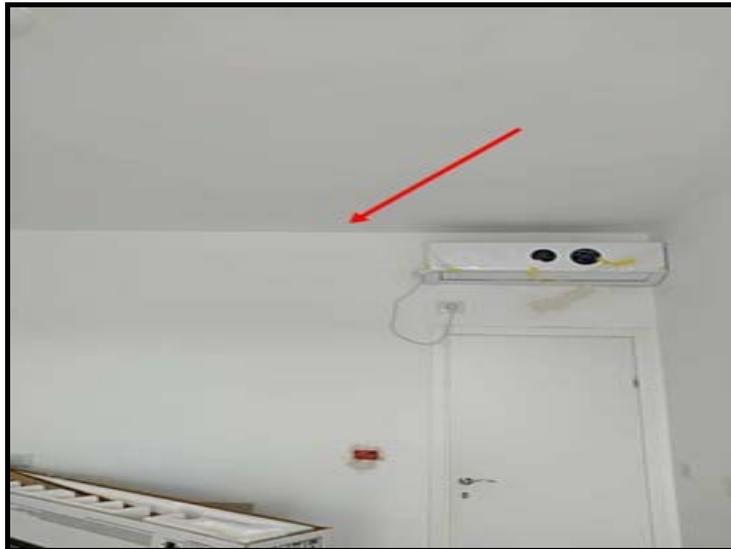
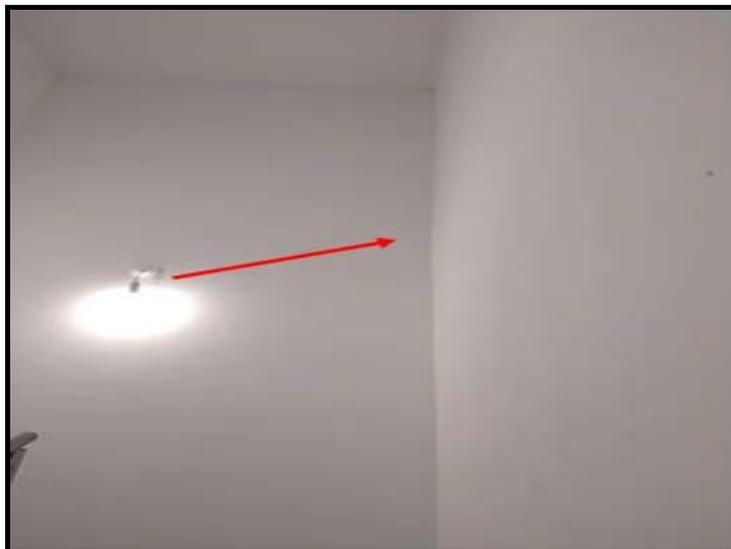
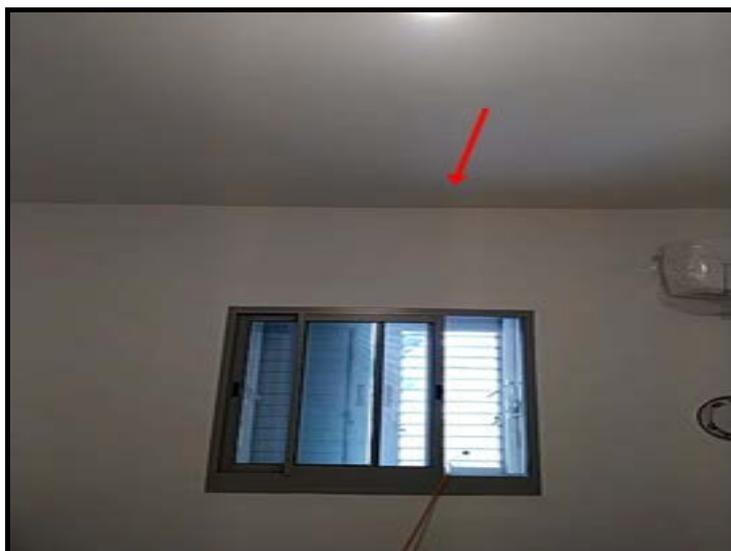
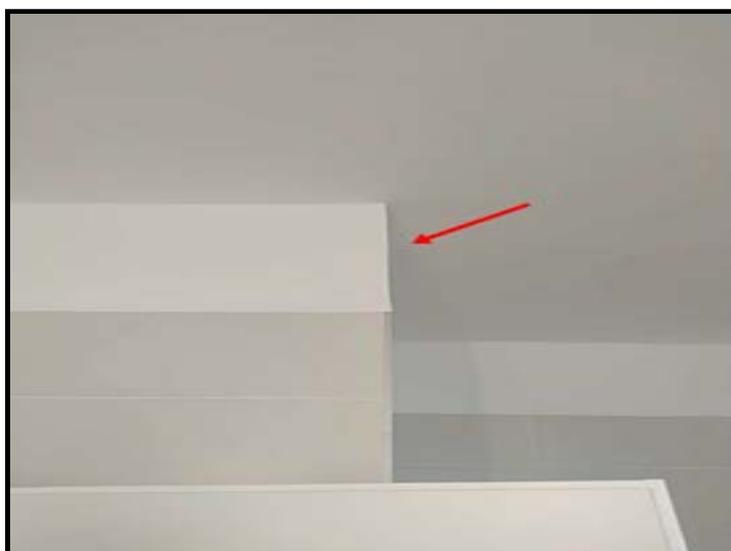
1.1. תיאור ליקוי: קיימים שקעים, חיספוסים ועקמומיות בטיח.

מיקום: תקרה מעל דלת יחידת מתבגר, קיר מעל פודסט מדרגות, תקרה מעל חלון ממד, קיר סמוך לאמבט חדר רחצה כללי

תיקונים נדרשים:
יש לשפר גימורים.
עלות: 1300 ש"ח

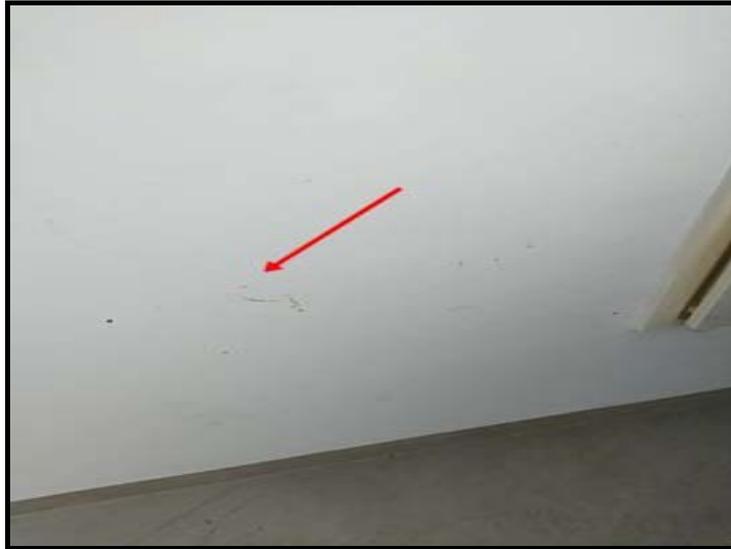
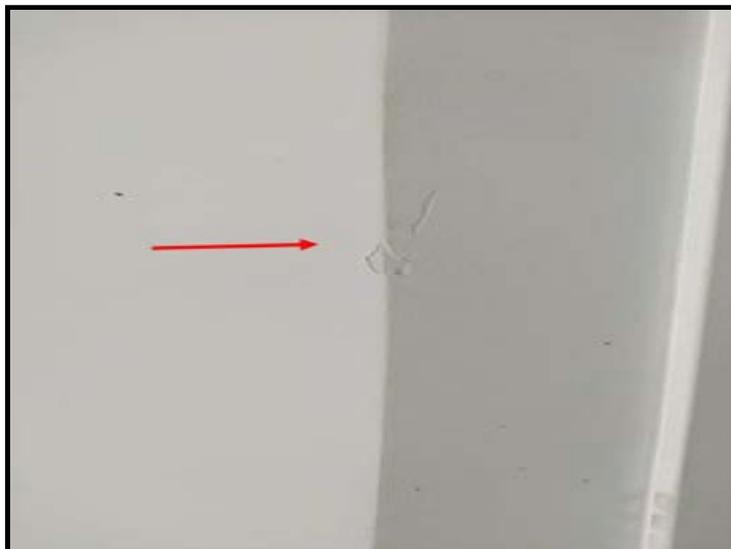
1.3. תיאור ליקוני: יש לשפר ולהשלים גימור תיקוני שפכטל וצבע.

מיקום: סמוך לדלת כניסה ראשית, קיר מעל מהלך מדרגות, בחיבור בין שני גרמי מדרגות, קומה תחתונה ועליונה סמוך למדרגות, סמוך לדלת חדר שינה הורים מבפנים, סמוך למכונת כביסה, לאורך קצוות גג הבית

הליקוי אסור לפי תקן ישראלי ת"י 1922 חלק 1 סעיף 3.3, ציטוט:

יש לשייף את הקיים לפי צורך ולבצע צביעה חוזרת.

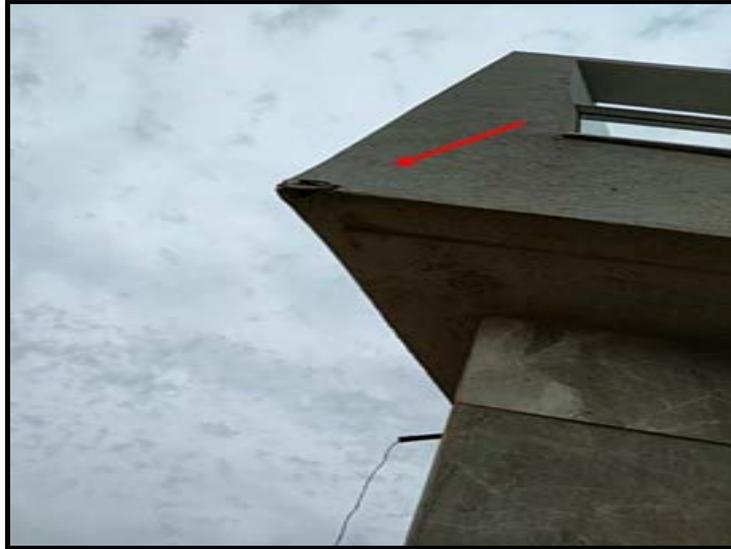
1.4. תיאור ליקוי: יש לבצע תיקוני שליכט צבעוני

מיקום: חזית צפון מערבית בחצר הדירה בחיבורי התקרה

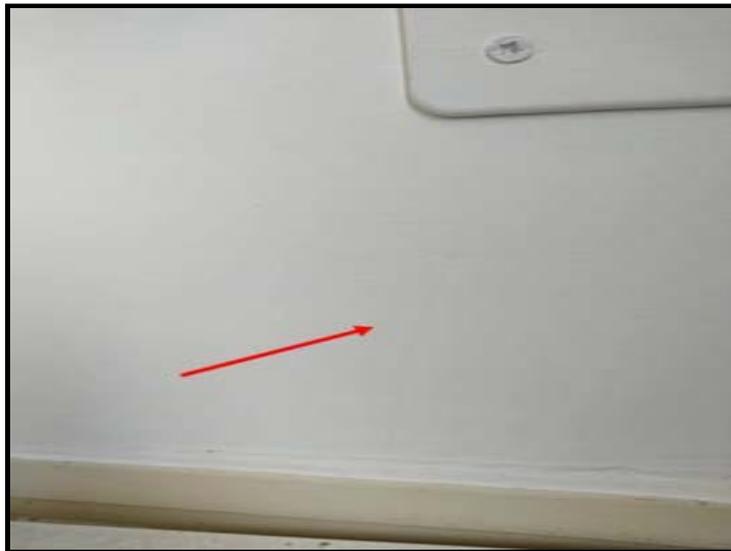
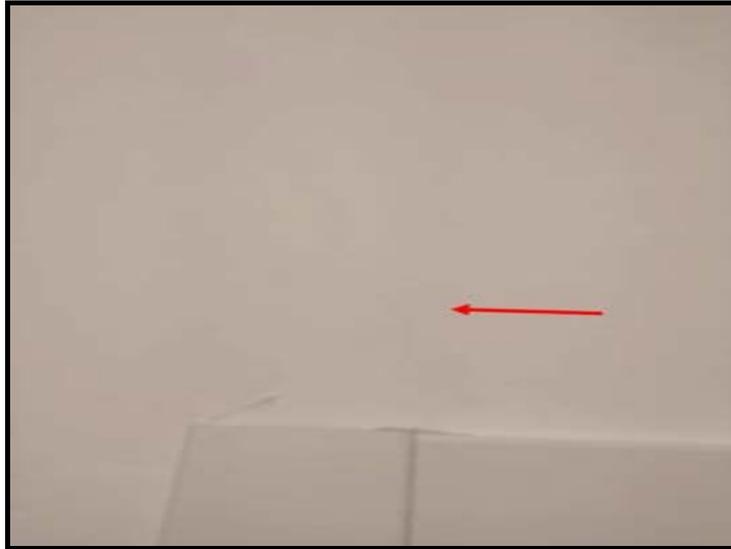
1.5. תיאור ליקוי: סדקים קלים בשכבת הטיח ובמחיצות הפנים.

מיקום: מעל ארון תקשורת, מעל דלת חדר כביסה

הליקוי אסור לפי תקן 1920 חלק 2 סעיף 3.1, ציטוט:

יש לבצע סיתות וחריצה לאורך הסדק לבצע מילוי בחומר גמיש ותיקוני שפכטל וצבע.

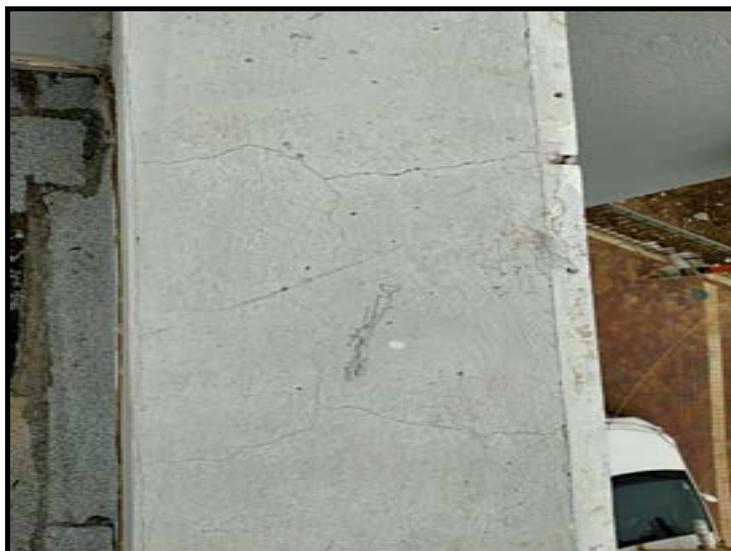
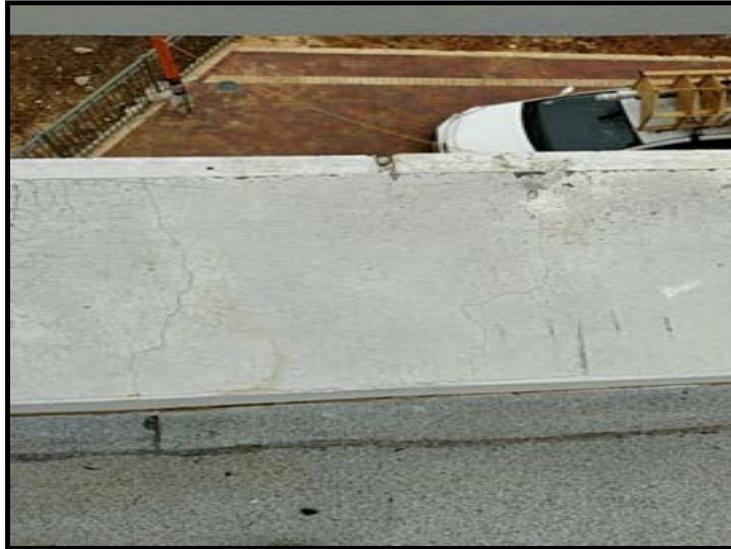
1.6. **תיאור ליקוי:** סדקים בסגנון "קורי עכביש" מכונים לעיתים גם "סדקי מרצדס".

סדקים אילו נוצרים לרוב עקב עבודה לקויה של הטייח(אי הכנת הרקע, חוסר נקיון, חוסר אשפרה, עבודה על משטח יבש מדי, הכנת תערובת טיח לקויה, וכיוצ"ב).

מיקום: לאורך כל מעקה בנוי לאורך הגג

יש להסיר את שכבות הצבע הרופפות ולבצע צביעה חוזרת בצבע גמיש מותאם לתנאי חוץ.
עלות: 1100 ש"ח

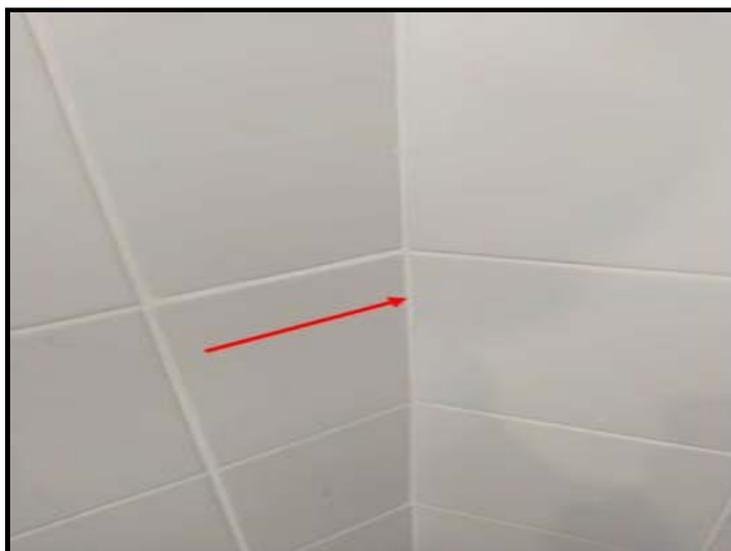
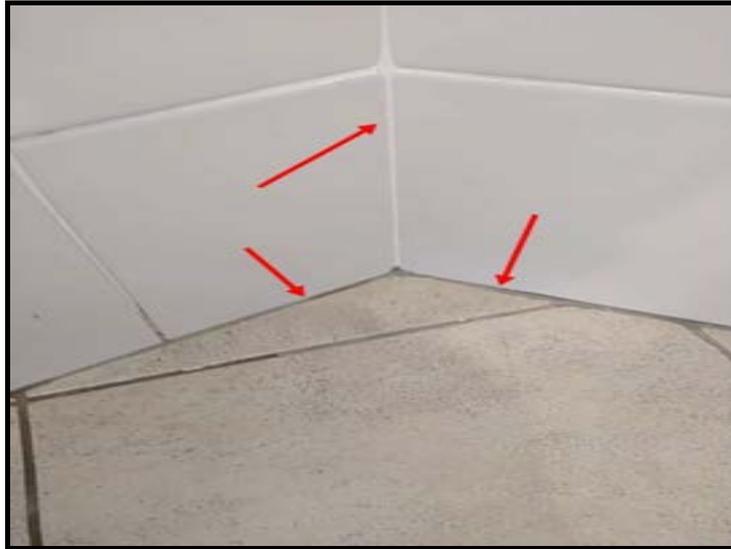
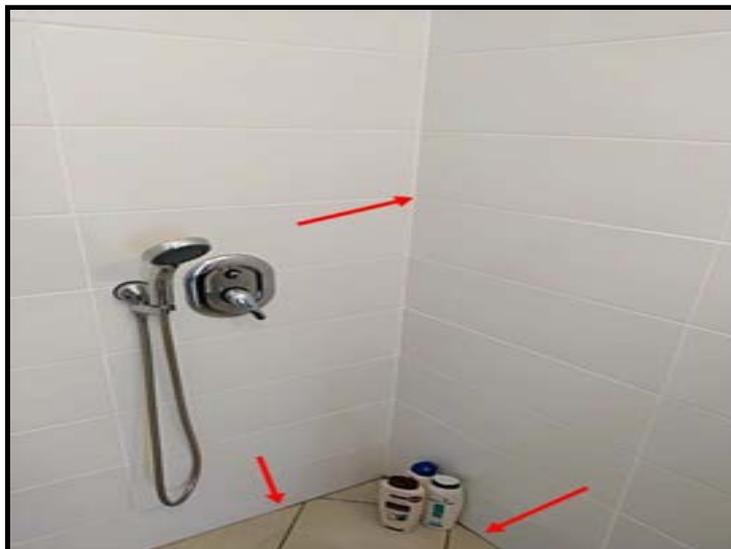
2.1. **תיאור ליקוי:** מילוי משקי ההתפשטות בחיבורי קירות ובחיבור רצפה לקירות בוצע ע"י רובה ובמרווחים של עד 3 מ"מ מקסימום.

ביצוע זה גורם להתפוררות וסדיקה של חומר המילוי ואינו מאפשר תזוזות של מערכת החיפוי והריצוף כתוצאה מתזוזות במבנה, שינוי טמפרטורה ועומסים. כמו כן ביצוע מישקים אלו הינו חובה תחת הנחיות תקן 1555 חלק 2 סעיף 4.7.

מיקום: חיבורי קירות וחיבורי רצפה לקירות בחדרי הרחצה בבית

יש להסיר את מילוי הרובה באזור משקי ההתפשטות לבצע חריצה והרחבת המישקים למינימום 6 מ"מ רוחב ולהשלים איטום בחומר גמיש המותאם לחדרי רחצה
 גלחת: 850 ש"ח

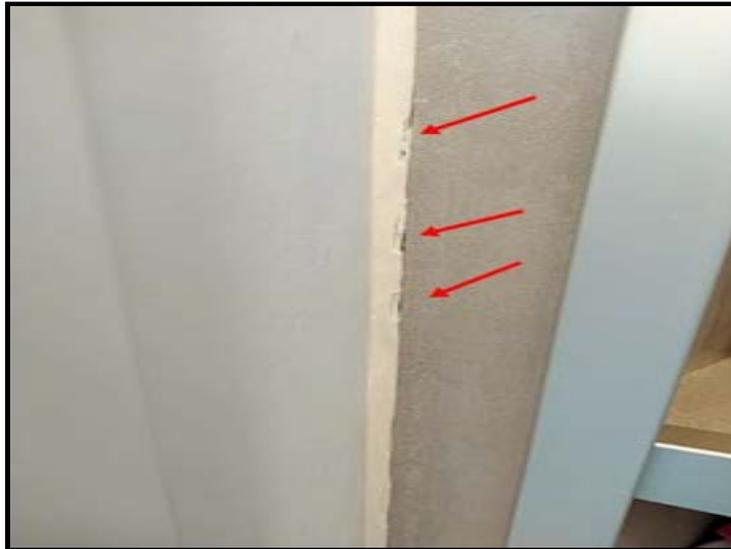
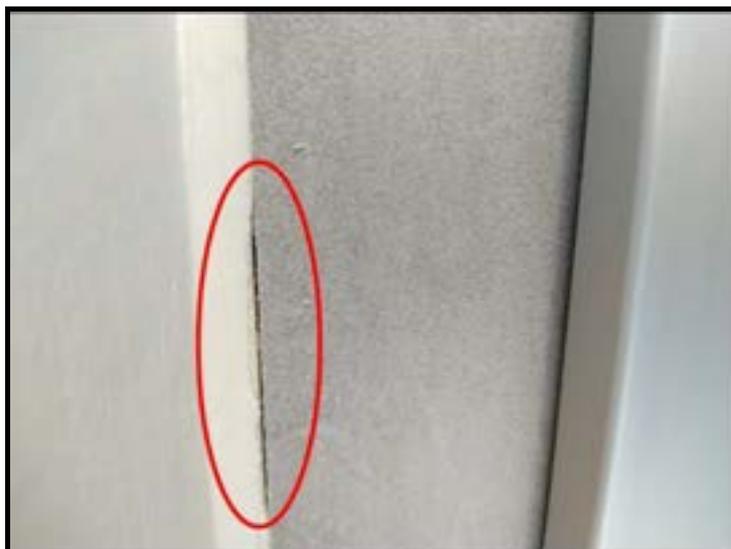
2.2. תיאור ליקוץ: יש לשפר ביצוע סגירה במרק אלסטי בין הקיר לבין ארון המזווה

מיקום: סמוך לדלת מזווה (קומה ראשונה)

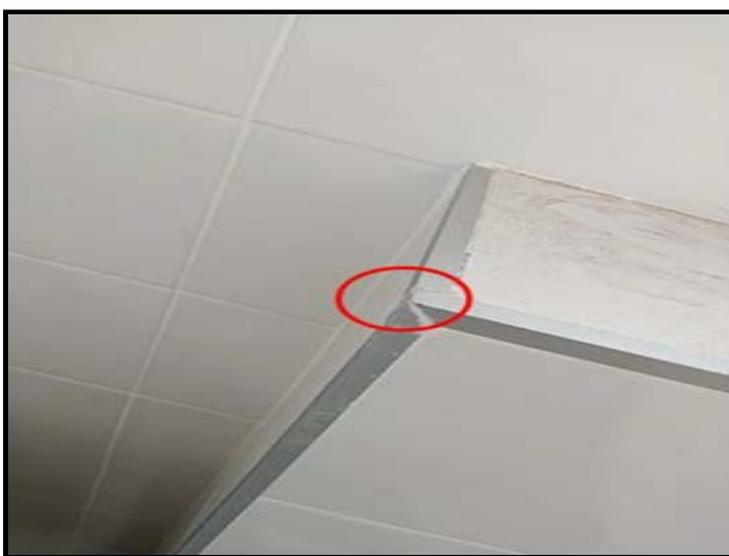
2.3. תיאור ליקוי: גימור פינות סרגלי אלומיניום במיכלי אסלה/ חיפוי אמבט בוצע בצורה חדה מידי. במצב הקיים ישנם פינות חדות אשר גורמות למפגע בטיחותי. יש לשפר ו/או לשנות את הגימור.

מיקום: חיפוי שרותים חדר רחצה מתבגר ושירותי הורים, חיפוי אמבט

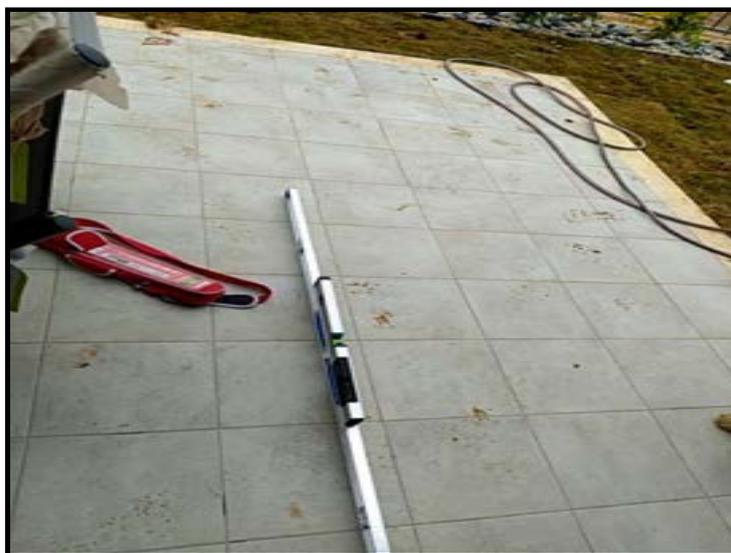
3.2. תיאור ליקוי: שיפוע מפלס פני הרצפה במרפסת לקוי. נדרש שיפוע של 1% כלפי פתח הניקוז כאשר בפועל
 בוצע 0.4%.

במרפסת הורים 0.5%

במרפסת כביסה 0.4%

מיקום: מרפסת סלון, מרפסת הורים חזית מזרחית, מרפסת חדר

יש לבצע תיקון מקומי בחזית מזרחית מרפסת הורים. יש לפרק ריצוף מכלל שטח מרפסת סלון ומרפסת כביסה.
 התיקון יעשה ע"י פירוק אריחי הריצוף, פינוי הפסולת והשלמת הריצוף במפלס המתאים.

פירוק אריחים באזור והתקנת אריחים חדשים בשיפוע מתאים, כולל עיבוד מחדש של הקרמיקה סביב פתח הניקוז והתאמה עם החיפוי בקיר.

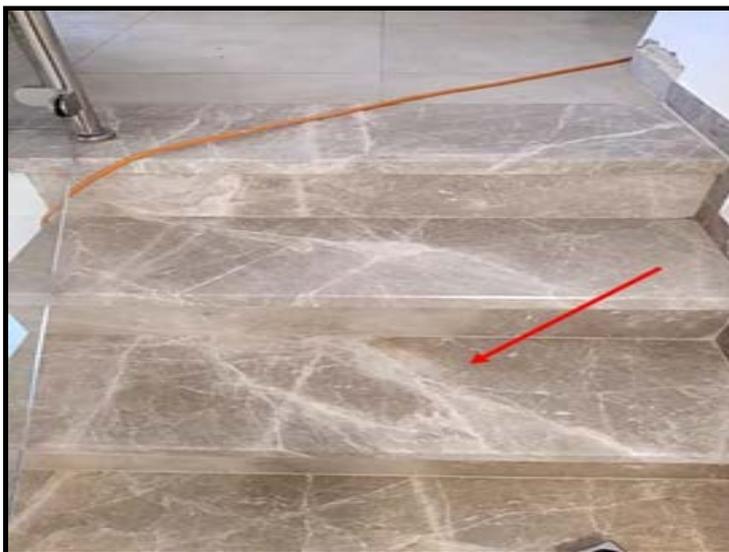
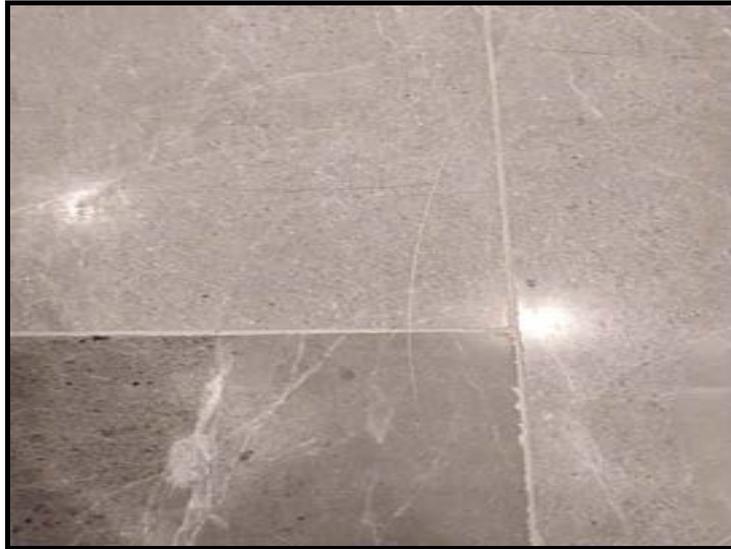
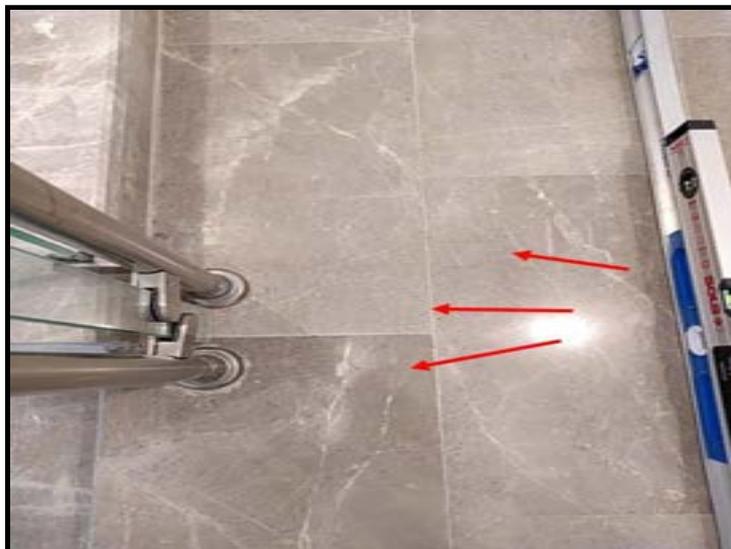
3.3. תיאור ליקוי: בבדיקת גרם המדרגות נמצא שקיימים יחידות פגומות(סדקים)

מיקום: מדרגה שלישית מלמעלה, פודסט-3 יח'

יש לבצע תיקונים בדבק אפוקסי תואם וליטוש.

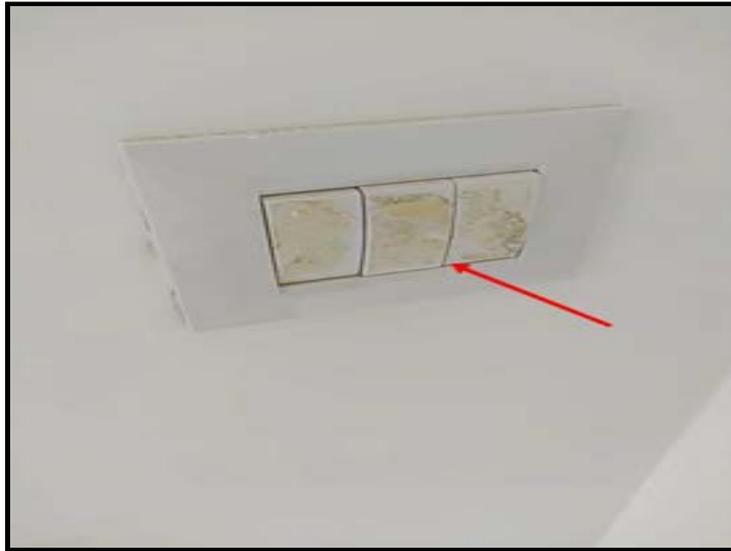
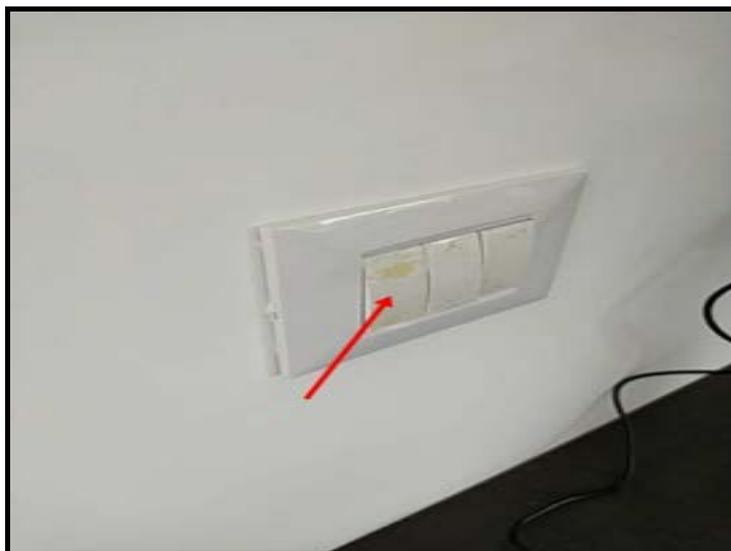
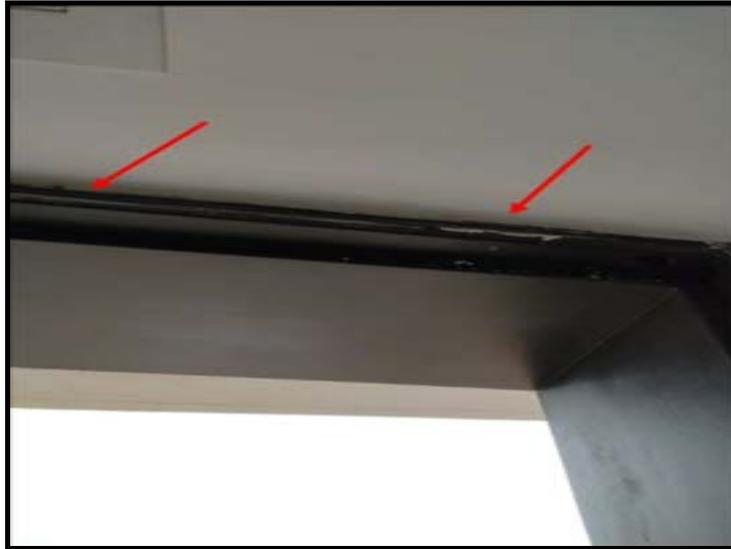
3.4. תיאור ליקוי: קיימים כתמים ושאריות לכלוך (כגון חומרי מליטה, שאריות צבע וחומרי איטום).

מיקום: שקעים ומפסקים, חלונות, רכיבי אלומיניום

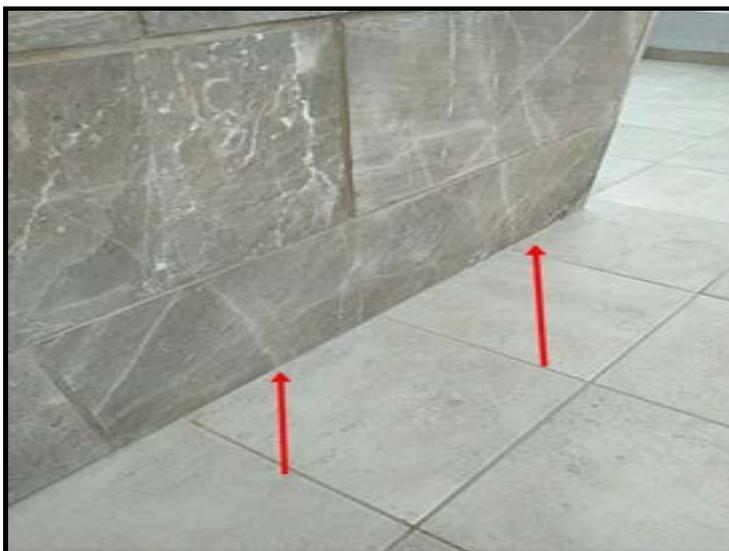
3.5. תיאור ליקוי: בקו החיבור בין הריצוף הקרמי לבין הפנלים וחיפוי האבן במרפסת לא בוצע מישק הפרדה. חוסר בהשלמת מישק זה יגרום לחדירת מים אל מצע מילוי הריצוף, חדירת המים תגרום לרטיבות כלואה מתחת לאריחי הריצוף אשר תוביל להתפוררות מילוי המישקים (רובה) ולצמיחה של עשביה. כמו כן, מומלץ למנוע חדירת מים אל רצפת המרפסת ככל שניתן. יש להסיר בזהירות את מילוי הרובה הקיים ולבצע השלמת מישק הפרדה גמיש כולל מילוי בחומר איטום גמיש.

מיקום: בחיבור קו הריצוף במרפסת הורים עם קירות החיפוי

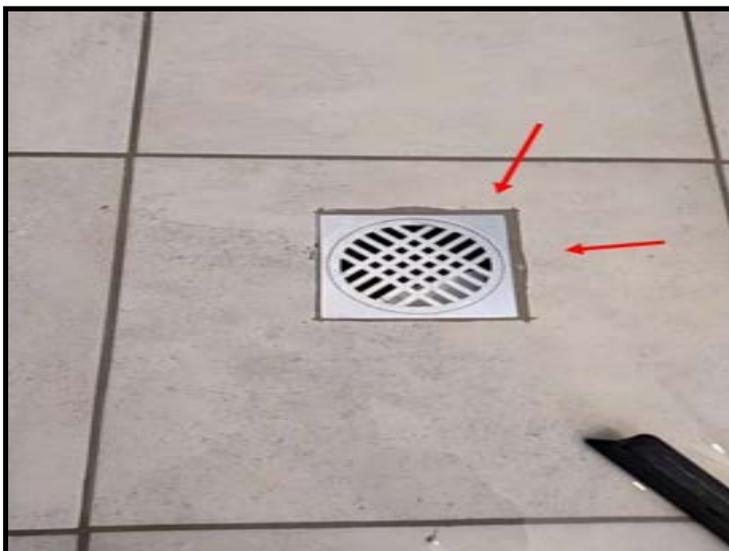
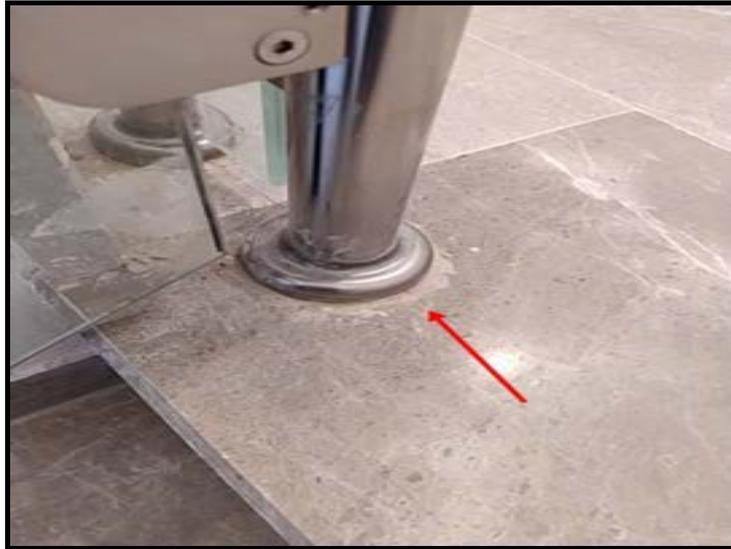
3.6. תיאור ליקוי: חיתוך האריחים בוצע באופן לא מקצועי.

מיקום: מקלחון מתבגר-1 יח', מקלחון הורים-1 יח', סביב רוזטת מעקה בפודסט

יש לבצע החלפה מקומית של אריחים באזורים הנ"ל, כולל עבודות הפירוק, פינוי הפסולת, ניקוי מצע החול/סומסום וריצוף חוזר באריחים חדשים.

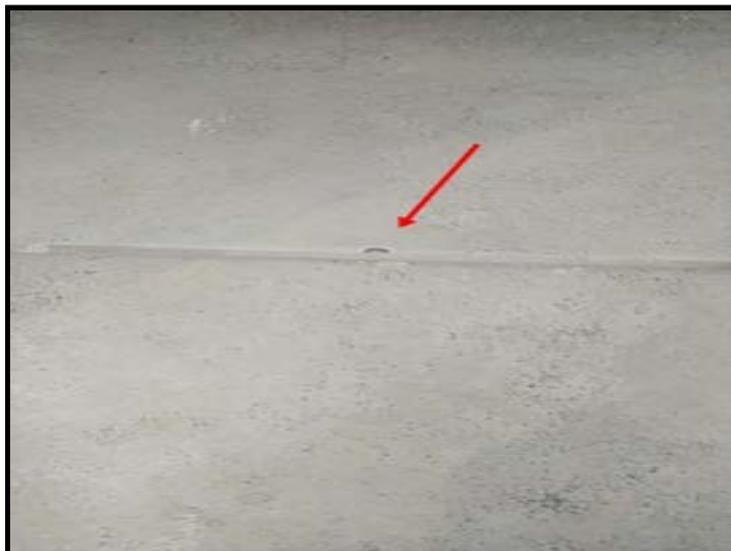
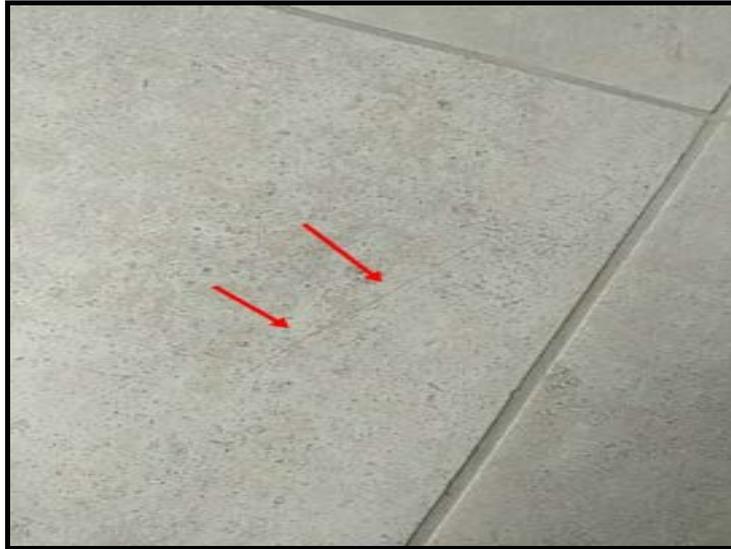
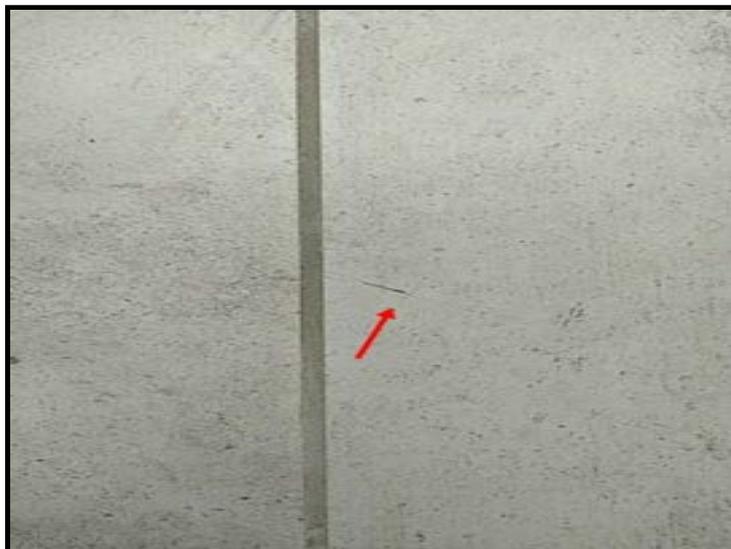
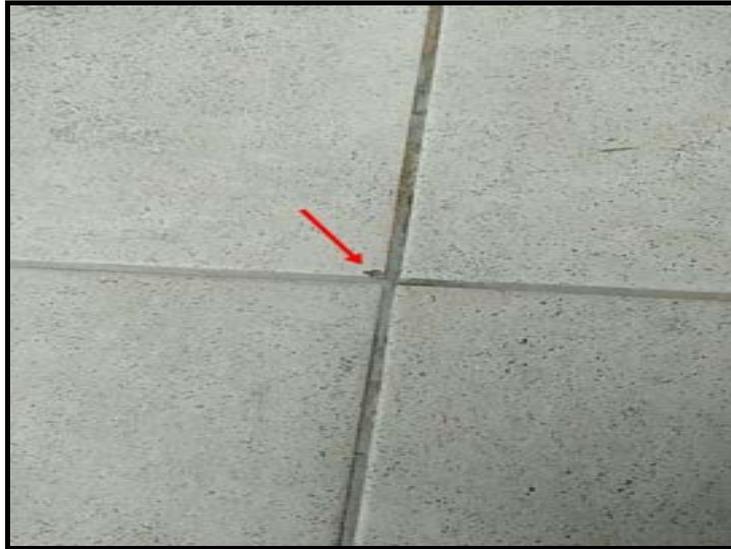
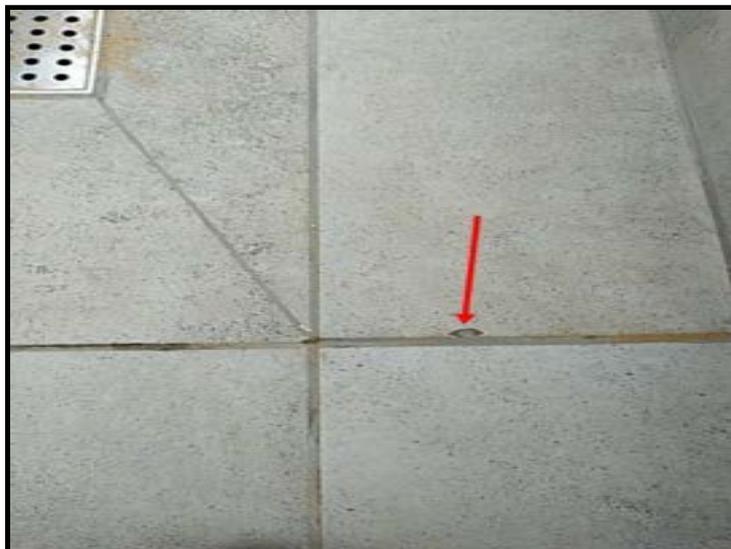
3.7. תיאור ליקון: קיימים פגמים באריחי הריצוף כגון: כתמים, שברים, סדקים ומקצועות שבורים העולים מעל המותר בתקן.

מיסום: מתחת כיור מתבגר-1 יח', מחוץ לכניסה ראשית-1 יח', סמוך לויטרינת הורים-1 יח', מרפסת הורים שורה שניה מול ויטרינה-1 יח', סמוך לנקז מרפסת הורים-1 יח', מתחת לטלויזיה בחדר שינה הורים-1 יח', סמוך למזווה-1 יח'

וזאת בניגוד להנחיות תקן 314 סעיף 3.2, ציטוט:

יש לבצע פירוק כולל של אריחי הריצוף הפגומים ולהחליפם באריחים חדשים, כולל עבודות פירוק ופינוי פסולת.

יש לבצע החלפה מקומית של אריחים באזורים הנ"ל, כולל עבודות הפירוק, פינוי הפסולת, ניקוי מצע החול/סומסום וריצוף חוזר באריחים חדשים.

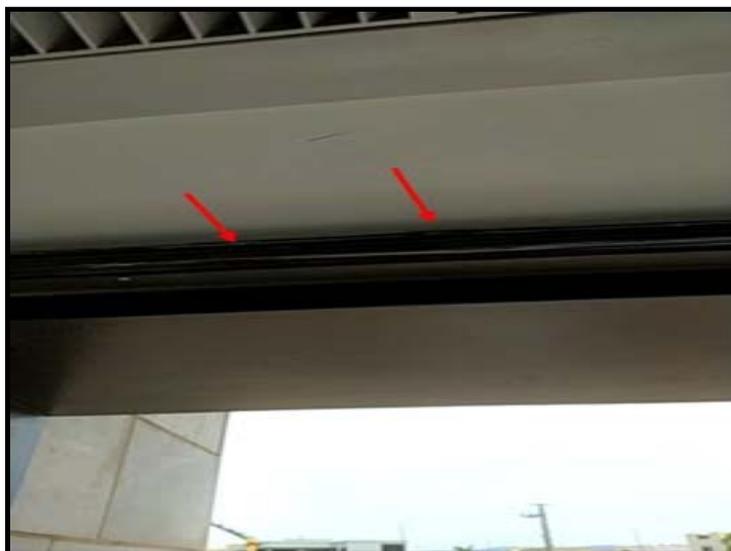
4.1. תיאור ליקוי: חיבור לקוי בין לוחות גבס. קיים טלאי בקו התפר בין לוח ללוח. עבודות ההרכבה ויישום שכבת השפכטל לא בוצעו עפ"י כללי מקצוע מקובלים. יש צורך בשיוף המישקים עד לקבלת מישוריות אחידה של הקירות / התקרה.

מיקום: מעל דלת כניסה ראשית

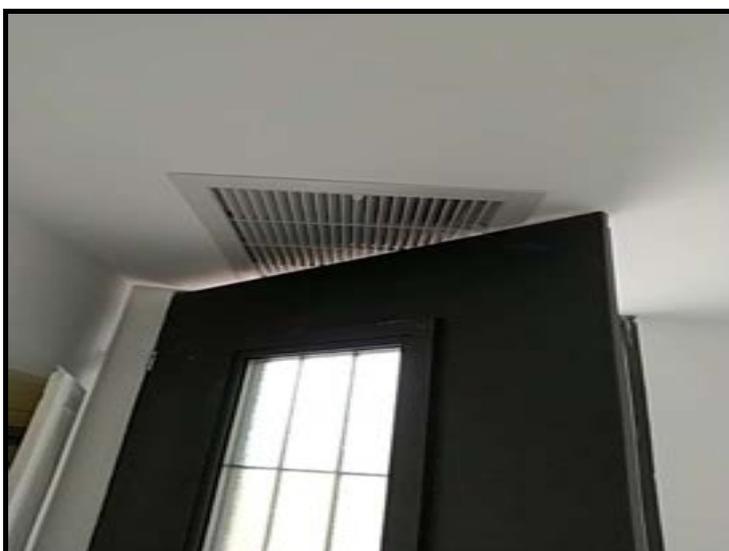
5.2. תיאור ליקון: בפתיחת דלת הכניסה קיים מגע וחיכוך בין הדלת ובין בורג מכסה פתח המיזוג שבתקרת הגבס.

מיקום: דלת כניסה ראשית

יש לשנות את סוג הגריל לגריל ללא בורג בולט. לחילופין ניתן לשנות את מיקום הגריל אל מחוץ לטווח הדלת

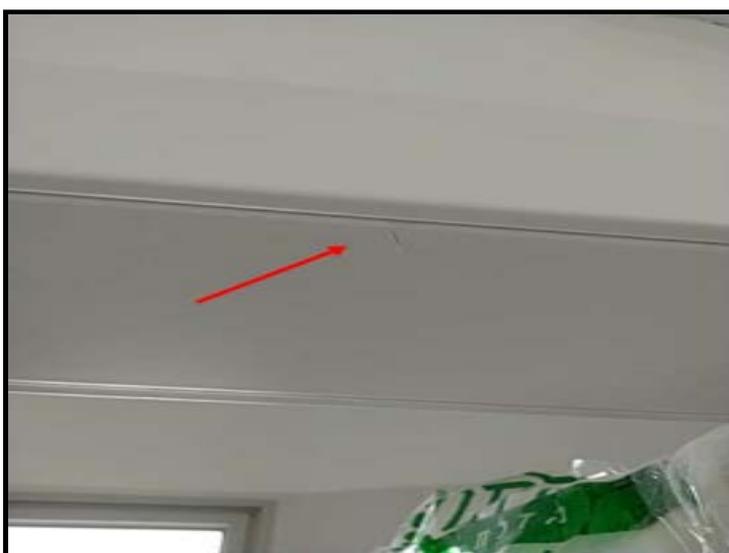
5.5. תיאור ליקוץ: בהלבשות העץ של דלתות הפנים ישנם פגמים מסוג מעיכות / שברים / שריטות. יש להחליף.

מיקום: הלבשה עליונה דלת מזווה, הלבשה עליונה חדר רחצה מתבגר, הלבשה עליונה חדר שינה הורים

הליקוי אסור עפ"י תקן ישראלי ת"י 23.

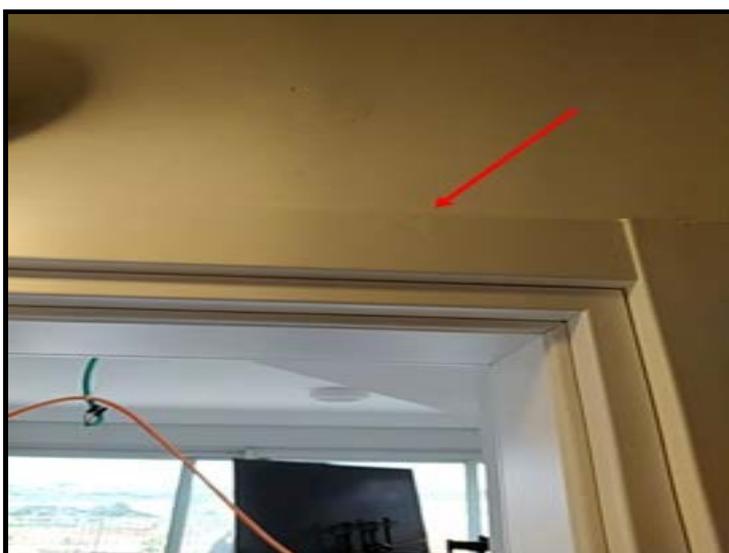
5.6. תיאור ליקוי: יש לחדש מילוי במרק אלסטי בגוון תואם סביב משקופי דלתות הדירה.

מיקום: הלבשה עליונה פנימית מזווה, דלת חדר רחצה מתבגר, חדר

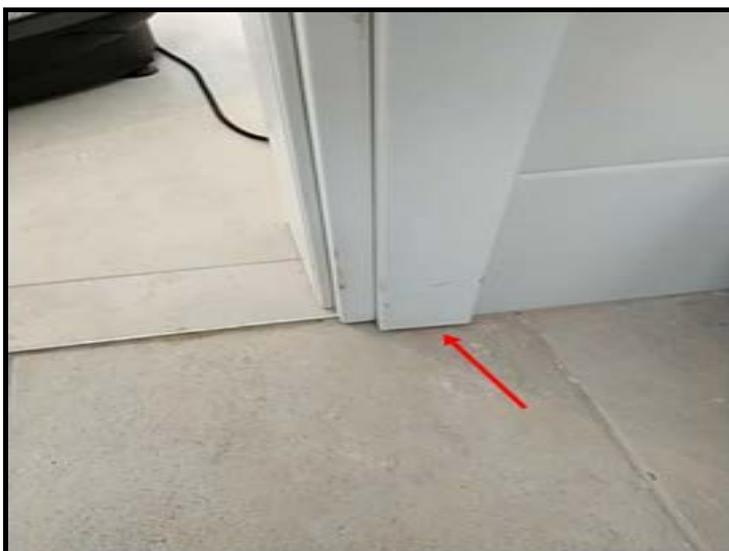
5.7. תיאור ליקוי: טרם הושלם מילוי סיליקון דוחה עובש בתחתית הלבשת הדלת. יש להשלים מילוי לצורך מניעת חדירת רטיבות להלבשה ולמלבן הדלת.

מיקום: בתחתית הלבשת הדלתות בחדרי רחצה

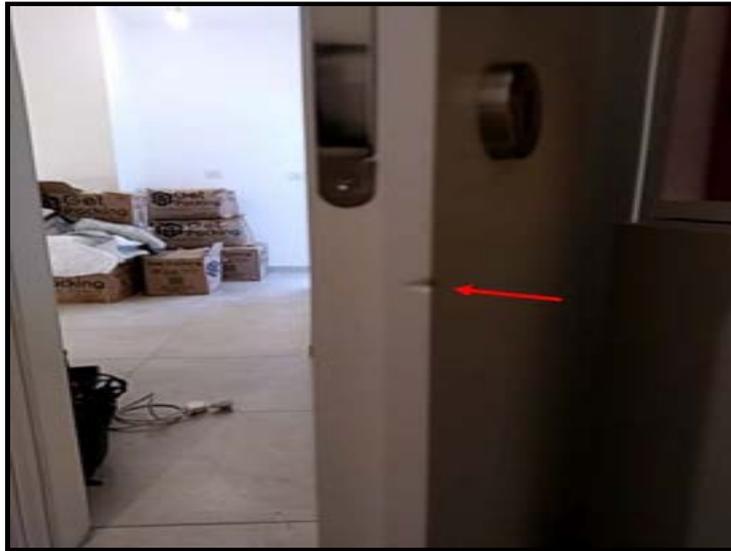
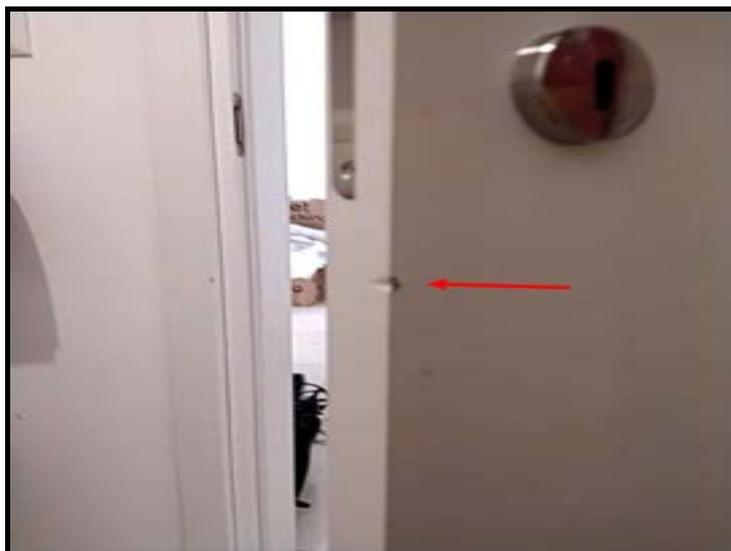
5.8. תיאור ליקוי: קילופים / שריטות בציפוי הפורניר בדלתות / בדלת הפנים.

מיקום: דלת חדר כביסה

הליקוי אסור ע"פ: תקן 23 חלק 3 סעיף 3.4.2.2.
ציטוט:

יש צורך בהחלפת הדלת/ דלתות.

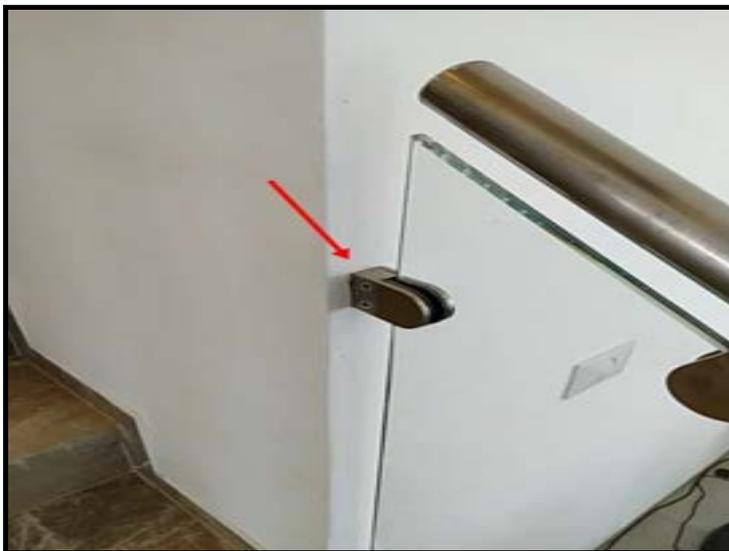
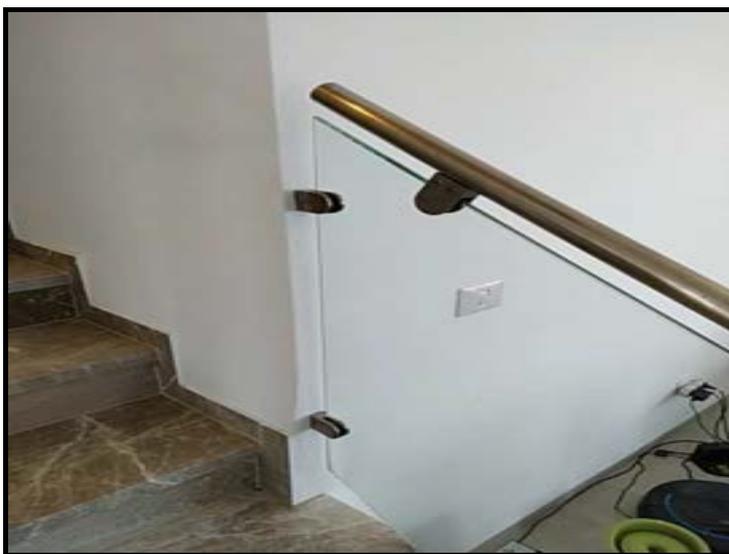
6.1. תיאור ליקוץ: מעקה האלומיניום לא קובע באופן מיטבי אל הקיר. במצב הקיים קיימות תזוזות רחבות של המעקה. הדבר מהווה מפגע בטיחותי

מיקום: מעקה ימני תחתון במהלך המדרגות

יש לשפר עיגון וקביוע המעקה אל הקיר הסמוך

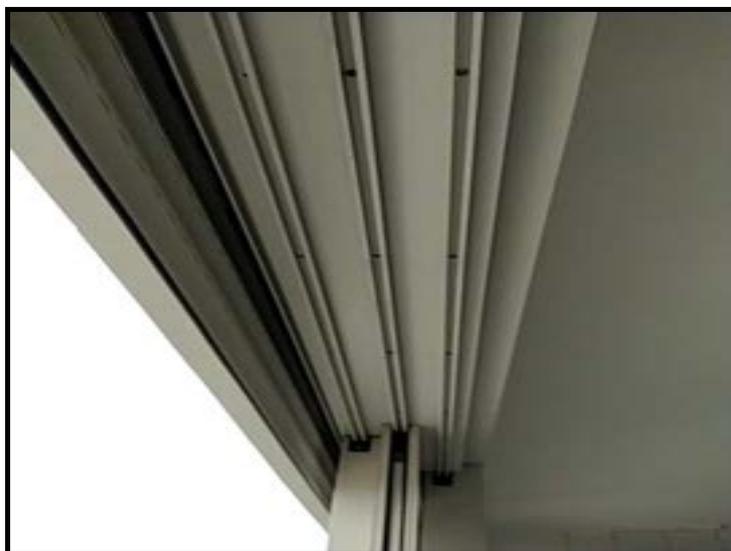
6.4. תיאור ליקוי: יש להשלים אטם פרצים במסילה עליונה של חלונות. אטם פרצים: מונע התנתקות ופירוק של כנף החלון ממסילה. האטם נראה בתור רכיב פלסטיק מרובע אשר מעוגן בבורג במרכזו ומותקן במסילה עליונה של חלונות (שני יחידות לכל מסילה).

מיקום: ויטרינת סלון

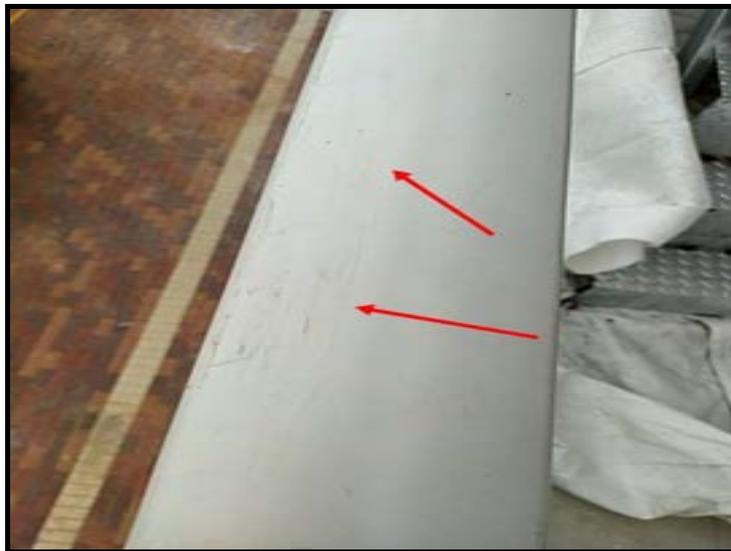
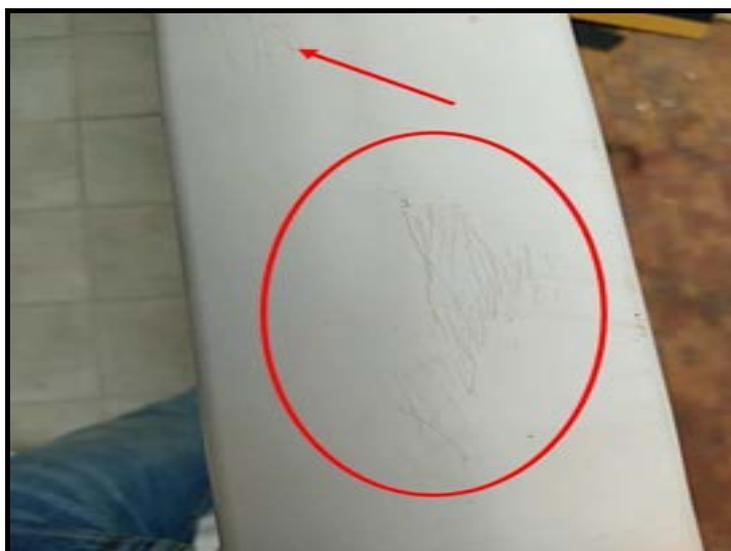
6.5. תיאור ליקוץ: ברכיבי האלומיניום ישנן פגיעות חיצוניות (כגון: מעיכות, שריטות, קילופים) הבולטות לעין וגורמות לפגם אסתטי או בעיות תפקוד.. פגמים אלו אינם חלק מרכיבי החלונות והדלתות.
מיקום: לאורך מעקה מרפסת כביסה, מסגרת שמאלית ויטרינת הורים

הליקוי אסור עפ"י תקן ישראלי: ת"י 4068 חלק 1, סעיף 4.2 ציטוט:
 המוצר המותקן יעמוד בעומסים הסטטיים והדינמיים הפועלים עליון במקום התקנתו. כל המוצרים המותקנים יהיו שלמים ונקיים, ולא יהיו בהם כל סימנים של פגיעות מכניות, כגון: קמטים, סריטות, שברים, או של פגיעות כימיות, כגון: איכול, חספוס שנגרם ע"י מלט או סיד, גימוש, כתימה. שרידי חומר מגן יוסרו מן המוצרים באמצעים מתאימים.

יש לבצע תיקוני צבע בגוון תואם לאורך מעקה.

יש לבצע תיקונים מקומיים לצורך יישור ופילוס הרכיבים במסגרת הויטרינה.

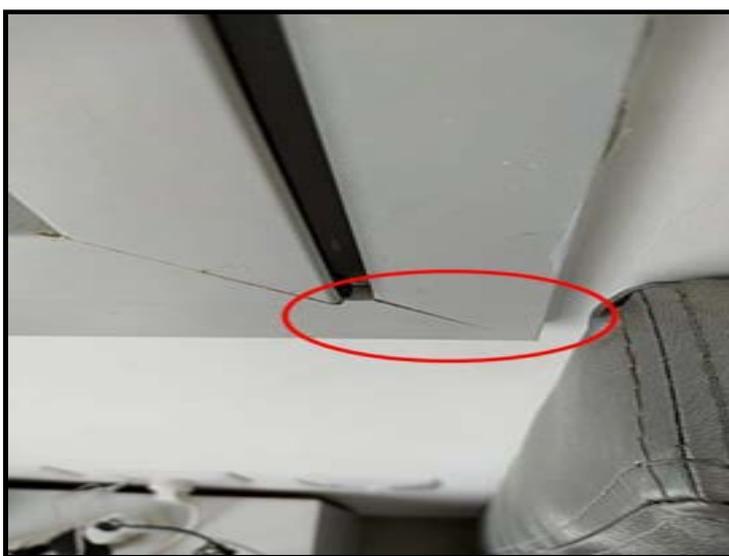
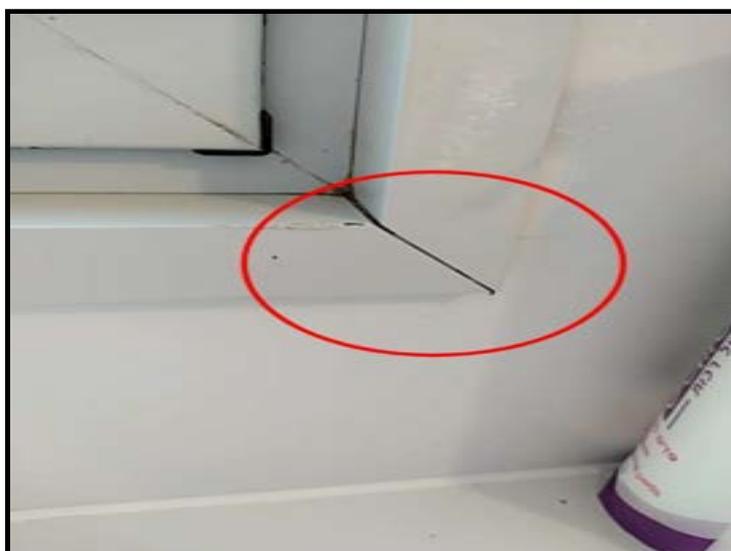
6.6. תיאור ליקוי: חיבורים וחיתוכים לקויים של פינות מלבן החלונות.

מיקום: ארגז תריס גלילה בויטרינת הורים חלק שמאלי, חלק תחתון
חלון חדר שינה הורים שמאלי, חלק תחתון חלון חדר רחצה הורים,
חלון חדר רחצה כללי

הליקוי אסור עפ"י תקן ישראלי: ת"י 1068 חלק 2 סעיף 203

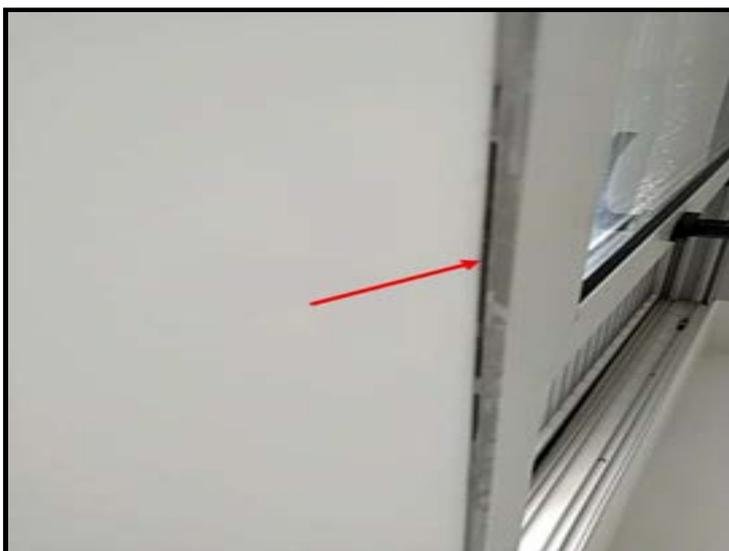
6.9. תיאור ליקוי: יש לבצע מילוי במרק אלסטי סביב הלבשות חלונות הדירה בחיבורי הקיר והלבשת החלון.

מיקום: חלק תחתון חלונות מטבח, חלון חדר רחצה מתבגר, חלק תחתון חלון חדר ארונות וילונות חדר שינה הורים, חלק תחתון חלון ממדב חלון חדר רחצה כללי

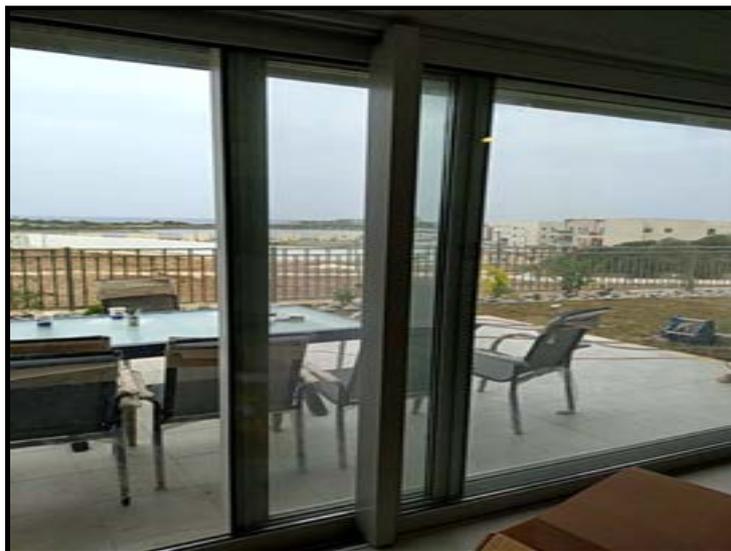
6.12. תיאור ליקוי: כנפי חלונות הזכוכית קשות להזזה.

מיקום: ויטרינת סלון

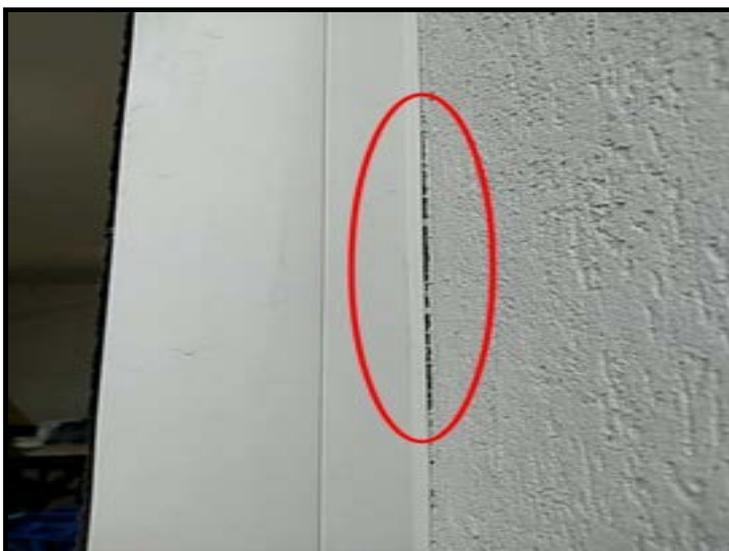
6.13. תיאור ליקוי: יש לחדש אטימה סביב חלונות האלומיניום. תתכן חדירה של מי גשם ורוחות. יש צורך לבצע תיקוני אטימה ע"י מריחת חומרים על בסיס סיליקון, העומד בדרישות מפמ"כ 153 (חומרי איטום אלסטומרים חד רכיבים לשימוש בבניינים).

מיקום: ויטרינת סלון, שני חלונות מטבח, חלונות חדר שינה הורים, חלק תחתון ויטרינת הורים

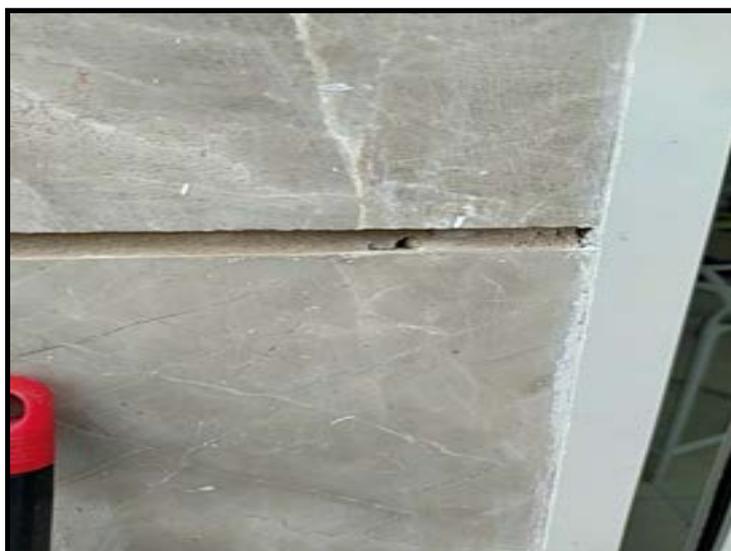
7.3. תיאור ליקוי: יש לבצע תיקוני כוחלה ומילוי משיקים באבני חיפוי החוץ

מיקום: במקומות פזורים לאורך כל קירות החוץ לדוגמה סמוך לחלון צפוני, מתחת חלון חדר הורים (מכיוון מרפסת)

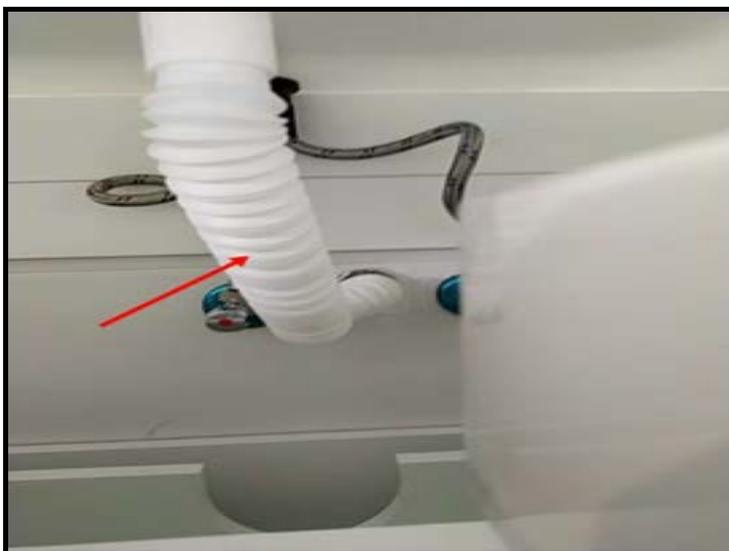
מיקום: כיור יחידת מתבגר וחדר רחצה הורים (2 יח'), כיור חדר רחצה

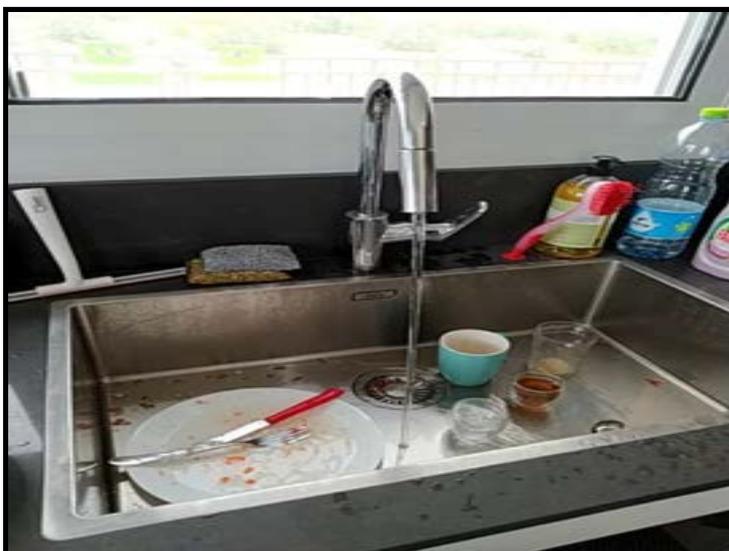
8.2. תיאור ליקוי: קיים לחץ מים נמוך בברז המטבח.

יש לציין כי לחץ המים הכללי בנכס הינו תקין.

מיקום: ברז מטבח

יש לפרק את הברז ולבצע נקיון בברז עצמו ובצנרת הזנת המים אשר מגיעה אליו.
