מבנים
בדק בית וייעוץ הנדסי

דו"ח ביקורת ליקויים- חוות דעת מהנדס מומחה

תאריך עריכה: 13/1/21 בשעה 12:00

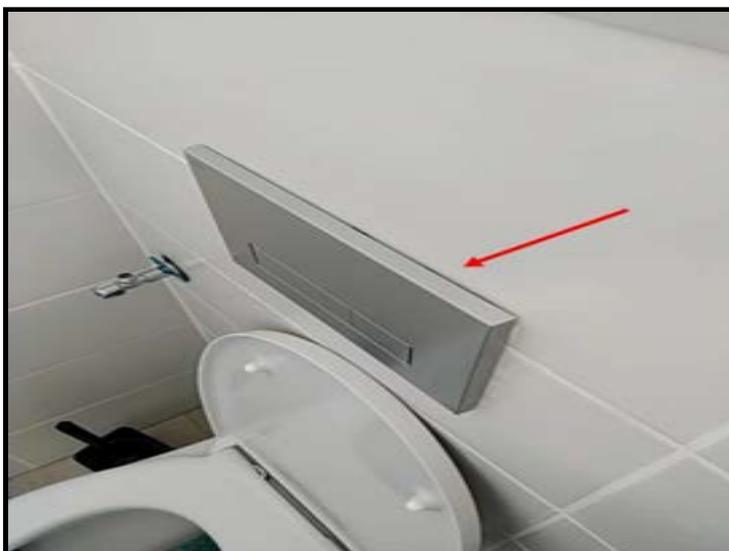
8.3. תיאור ליקוי: יש לסגור במרק אלסטטי סביב מיכלי הדחת השירותים בחדרי הרחצה בבית

מיקום: מיכלי הדחה בשירותי הנכס

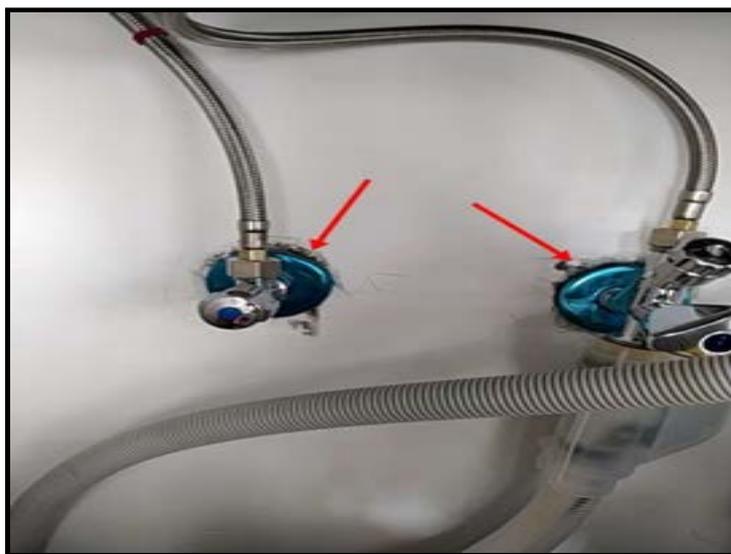
8.4. תיאור ליקוי: יש לאטום מרווחים מחדירי רטיבות מסביב לבריזי האמבטיה בחדר רחצה כללי ובמקלחת בחדר רחצה הורים.

מיקום: בריזי הזנת מים לכיור מטבח, ברז גן בחצר הדירה, ראש דוש קבוע יחידת מתבגר, שירותי חדר רחצה כללי

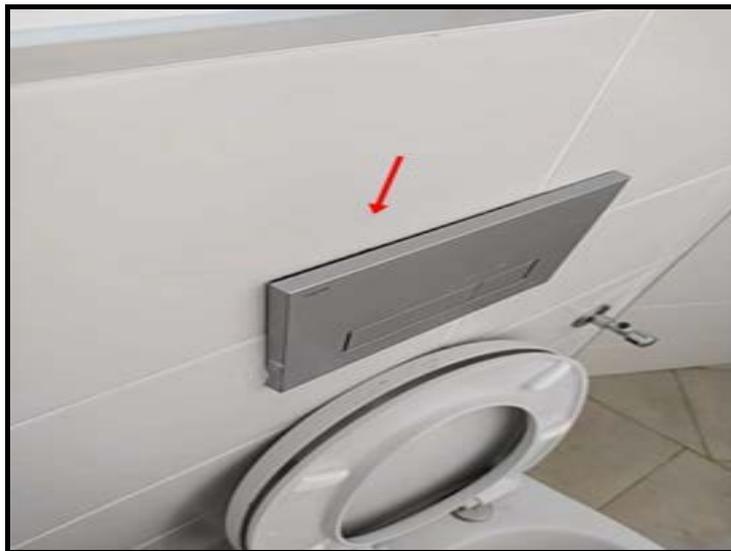
8.5. תניאור ליקוני: יש להשלים עיגון וקיבוע המיכל אל הקיר באופן מיטבי

מיקום: מיכל הדחה שירותי מתבגר

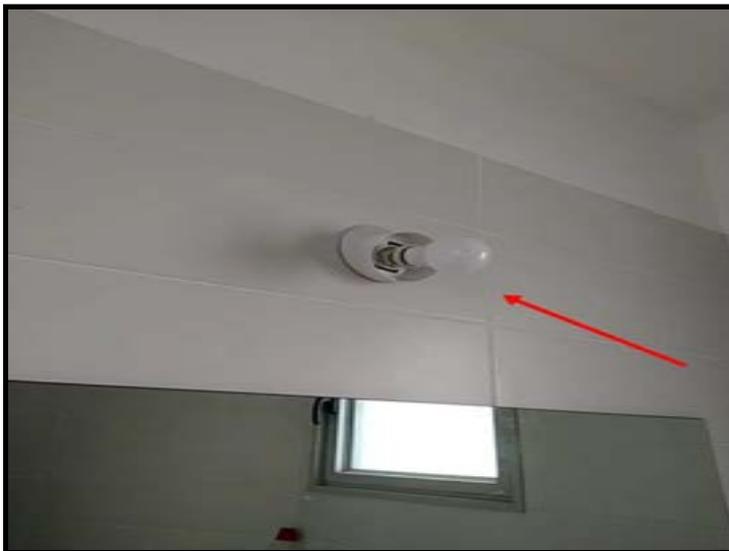
10.2. תיאור ליקוי: בתי מנורה החשופים לרטיבות הותקנו ללא כיסוי (ארמטורה) או אינם מוגנים מפני רטיבות וזאת בניגוד לנדרש ע"פ תקנות החשמל (מעגלים סופיים הניזונים במתח עד 1000 וולט) סעיף 27.

מיקום: גופי תאורה בחדרי רחצה ומרפסת

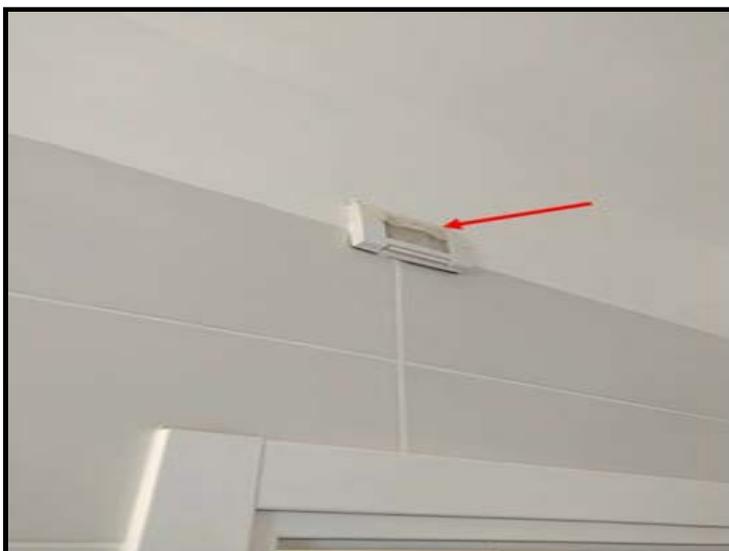
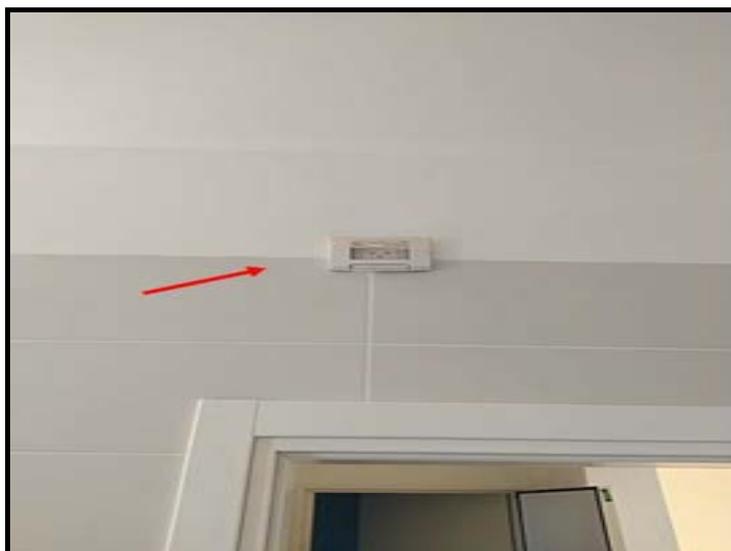
הקיים נגרם מפגע אסתטי

מיקום: מעל דלת חדר רחצה כללי

יש לפרק את השקע ולהתקינו מעל החיפוי או על גביו

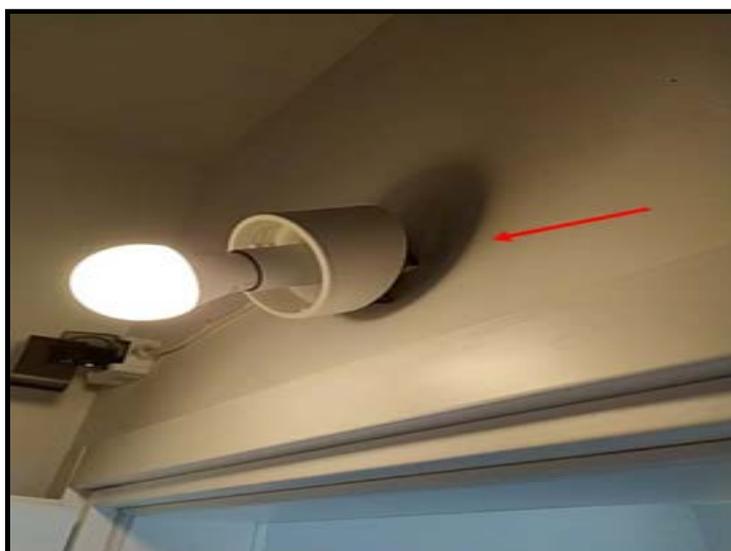
10.6. תיאור ליקוי: גוף התאורה אינו מקובע היטב לקיר / לתקרה.

מיקום: במקומות רבים בדירה לדוגמה מזווה, מדרגות

וזאת בניגוד לנדרש לפי תקנות החשמל (מעגלים סופיים הניזנים ממתח עד 1000 וולט), התשמ"ה - 1984, סעיף 28 (א'), ציטוט:

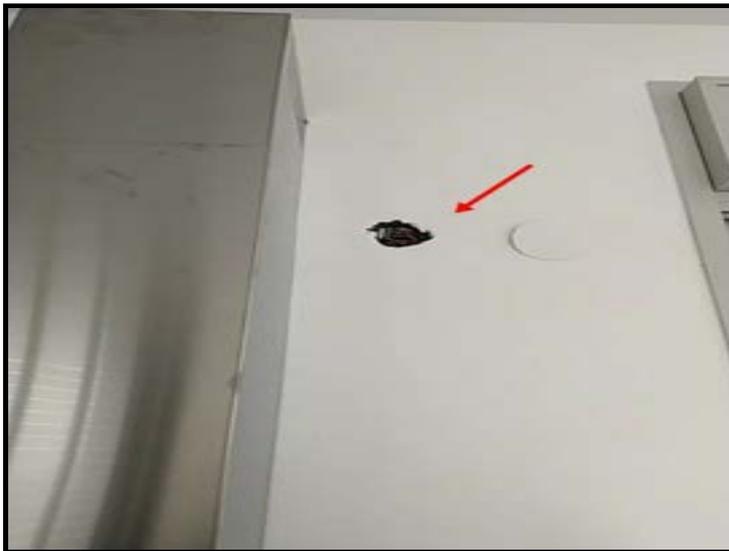
10.7. תיאור ליקוי: יש להשלים מכסים לקופסאות הסתעפויות חוטי חשמל בכל המקומות הנדרשים בקירות הדירה.

מיקום: באופן פזור בבית לדוג' סמוך לחלון מטבח

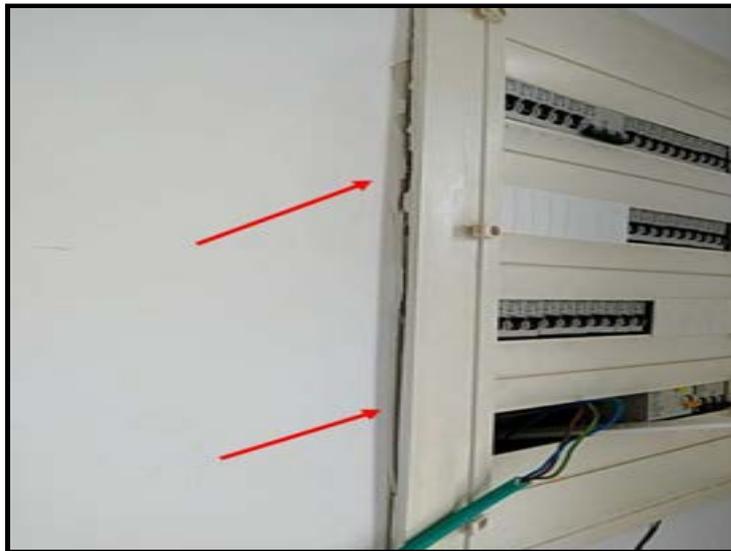
10.9. תיאור ליקוי: יש להשלים עיגון וקיבוע ארון חשמל/תקשורת

מיקום: ארון חשמל

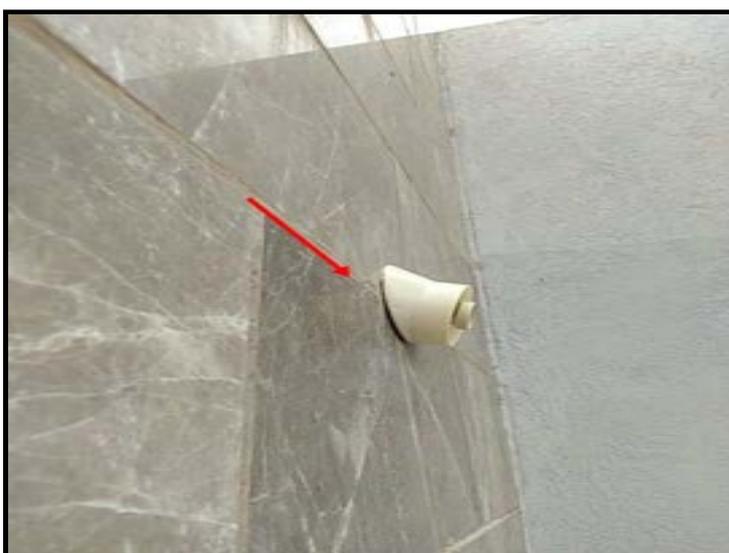
10.10. תיאור ליקוי: נקודת המאור הותקנה באזור חשוף לרטיבות. מיקום גוף התאורה בוצע באזור החשוף לרטיבות וזאת ללא הגנות מספקות. ביום הבדיקה נראה כי תיתכן חדירת מים אל נקודת המאור.

מיקום: מרפסת חדר כביסה

1. שינוי מיקום נקודת התאורה.
2. השלמת איטום סביב גוף התאורה נגד חדירת מים.

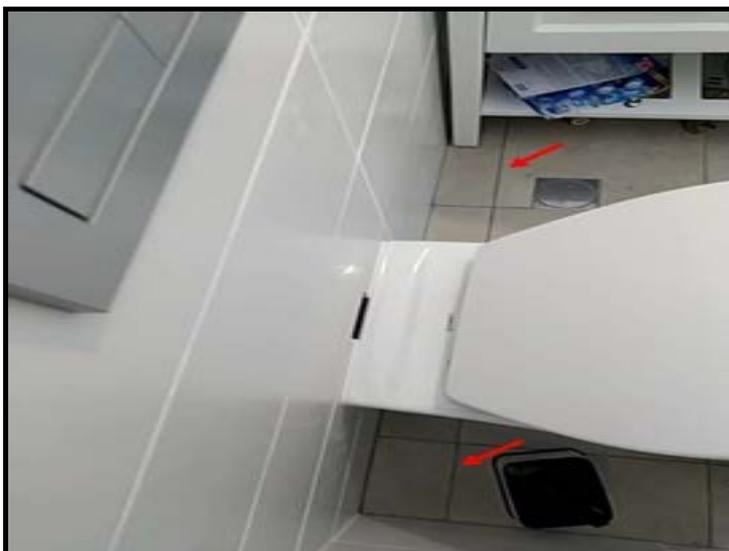
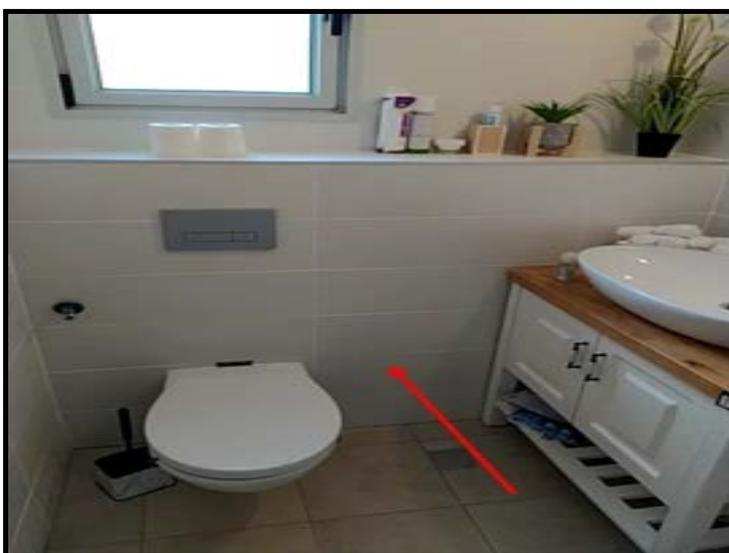
הסטיות הנקובות להלן הינם מעל לסטיות המותרת בעבודות שלד ומפורטת בתקן ישראלי ת"י 789 (סטיות בבניינים: סטיות מותרות בעבודות בנייה), טבלה 1,

מיקום: קיר מאחורי שירותים בחדר רחצה כללי

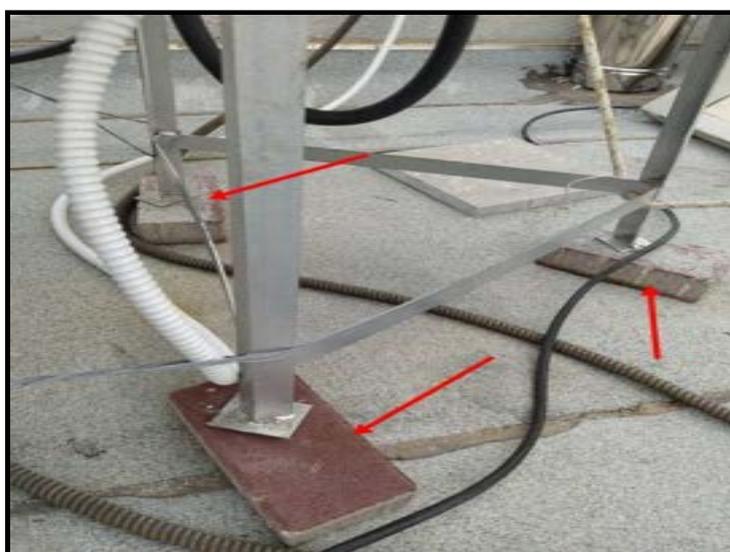
מיקום: מעמד הקולטים בגג הבית

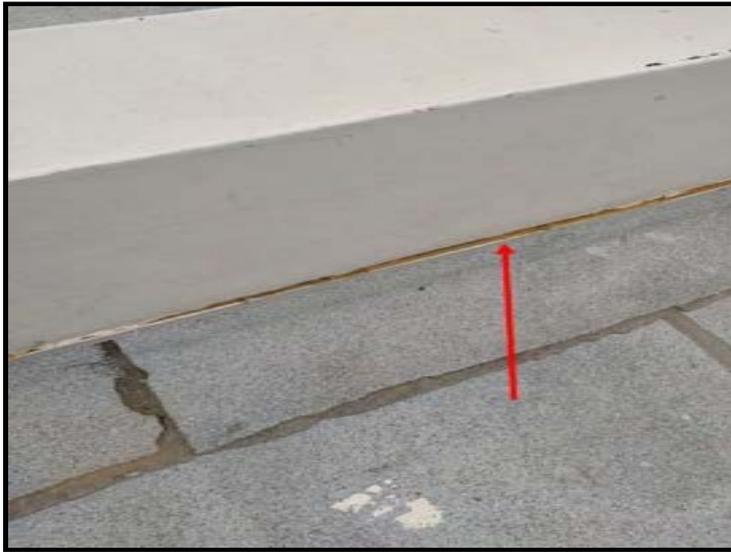
מיקום: לאורך מעקה בנוי בגג הבית

התקנת הסרגלים נדרשת לפי תקן ישראלי 1752 חלק 2, סעיף 2.6.2, ציטוט:

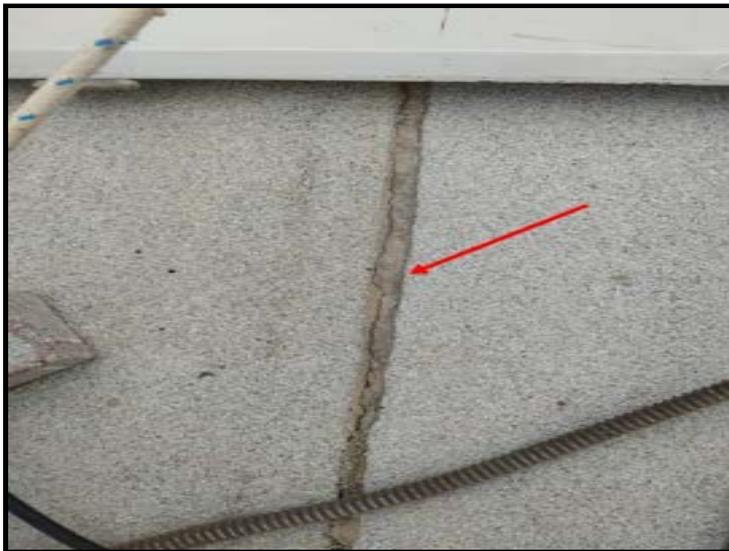
וזאת בניגוד להנחיות תקן ישראלי 1752 חלק 2

מיקום: לאורך חיבורי היריעות בגג הבית
