מבנים
בדק בית וייעוץ הנדסי

דו"ח ביקורת ליקויים - חוות דעת מהנדס מומחה

תאריך עריכה: 03.06.20

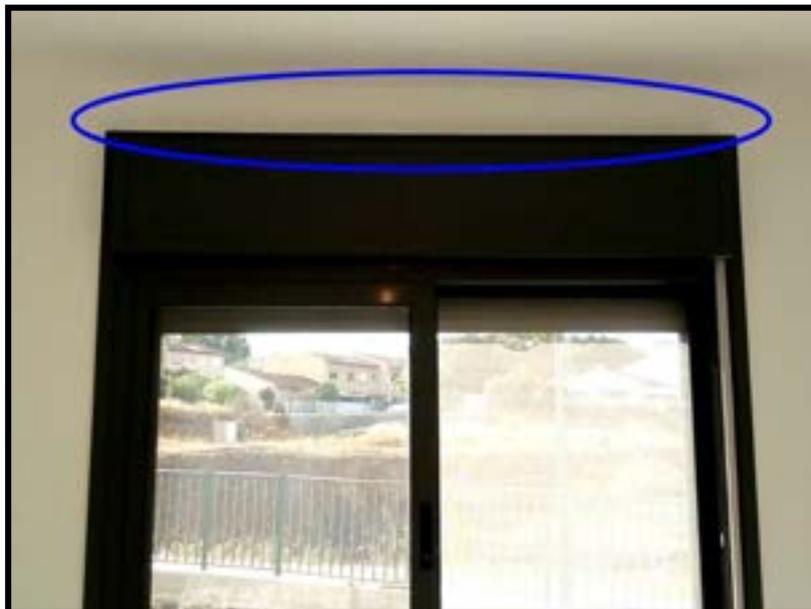
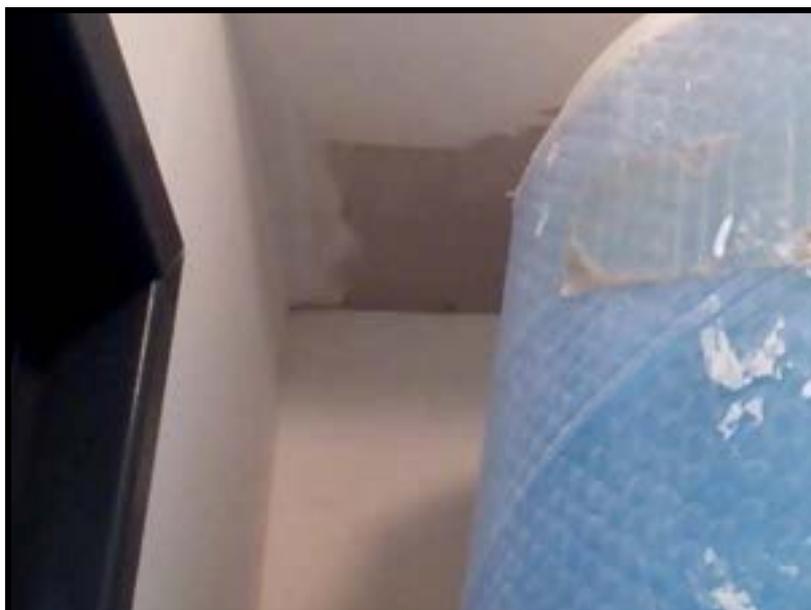
א. תיאור ליקוני: יש לשפר ולהשלים גימור תיקוני שפכטל וצבע. מיקומים: מטבח, סלון, פרוזדור, חדרי שינה, חדרי רחצה, חיבורי תקרה וקירות, סביב שקעי ומפסקי חשמל, תחתי קירות מעל פנלים, סביב משקופי דלתות הדירה ומגרות חלונות.

מיקום: לדוגמא: מעל ארז תריס גלילה חדר שינה סמוך לחדר שינה הורים, מעל מיקום דוד בחדר כביסה

הליקוי אסור לפי תקן ישראלי ת"י 1922 חלק 1 סעיף 3.3

יש לשייף את הקיים לפי צורך ולבצע צביעה חוזרת.

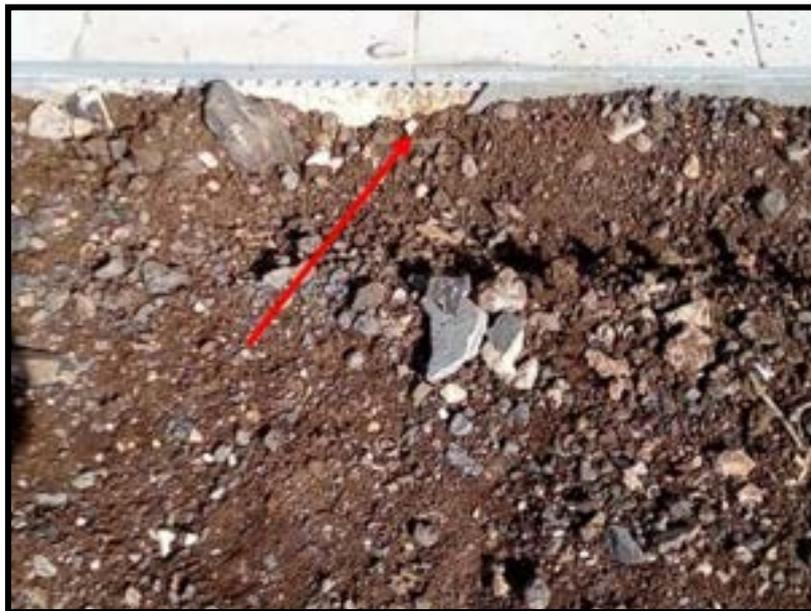
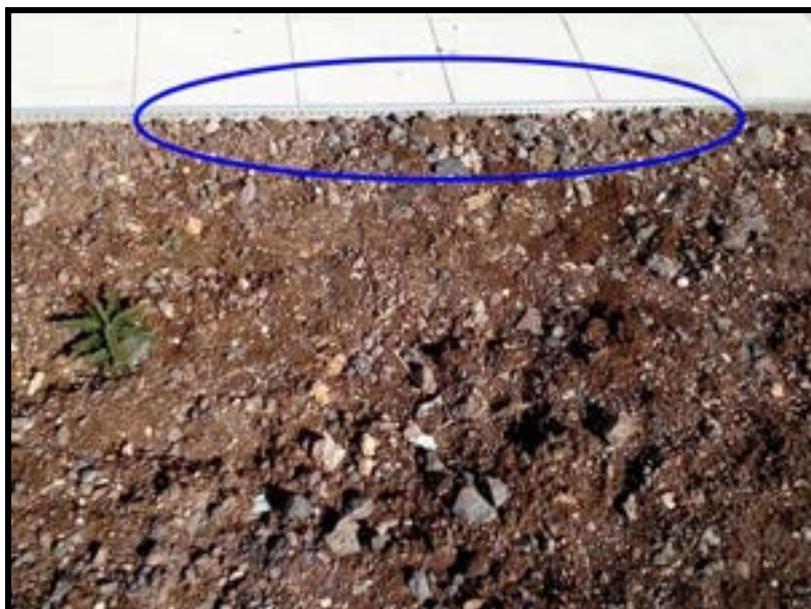
ב. תיאור ליקוי: טרם הושלמו עבודות הטיח האיטום והגמר לאורך חלקו הקדמי של משטח ריצוף

מיסום: חלקה הקדמי של משטח ריצוף במרפסת סלון

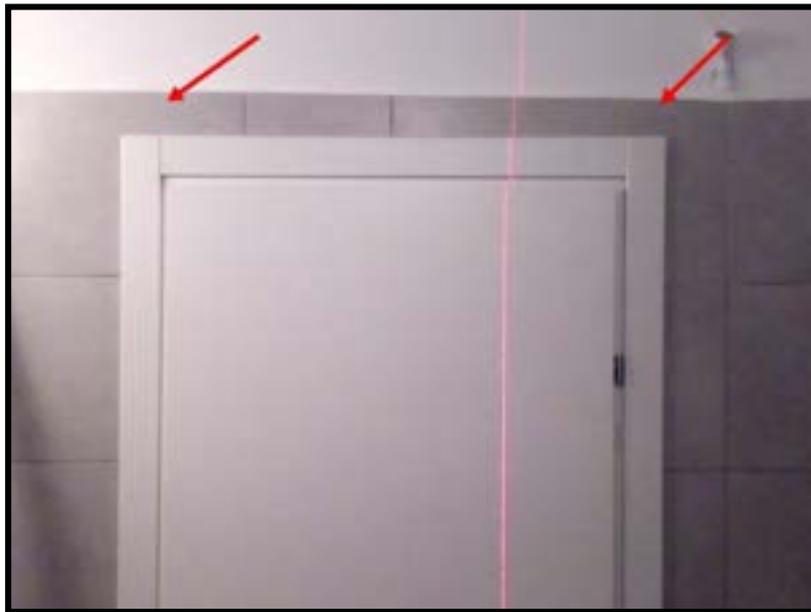
א. תיאור ליקוי: קיימת סטייה של אריחי החיפוי מהמישוריות הכללית של הקירות. הסטיות אשר נמדדו הינם מעל למקסימום הנקוב ומותר לפי הנחיות תקן ישראלי ת"י 1555 חלק 2 סעיף 3.2.1. הסטייה המותרת הינה של 3 מ"מ לכל 2 מ', דהיינו 0.15%.

מיקום: חיפוי קרמיקה בחדר רחצה כללי.

ניתן לראות את הליקוי לאורך הסטייה מעל דלת חדר הרחצה

יש לפרק את אריחי החיפוי ולבצע מחדש.

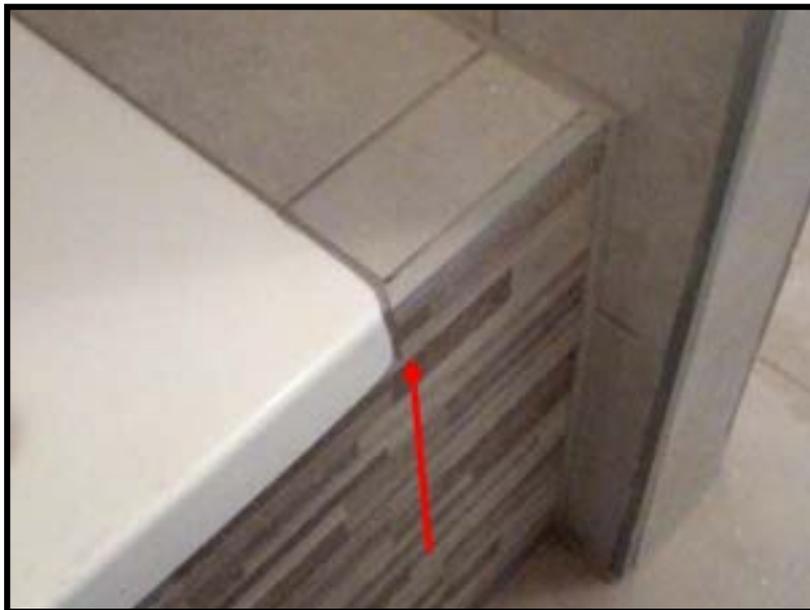
ב. תיאור ליקוני: גימור פינות סרגלים במיכלי אסלה וחיפוי אמבט בוצע בצורה חדה מידי. במצב הקיים ישנם פינות חדות אשר גורמות למפגע בטיחותי.

מיקום: חדרי רחצה

יש לשפר ו/או לשנות את הגימור.

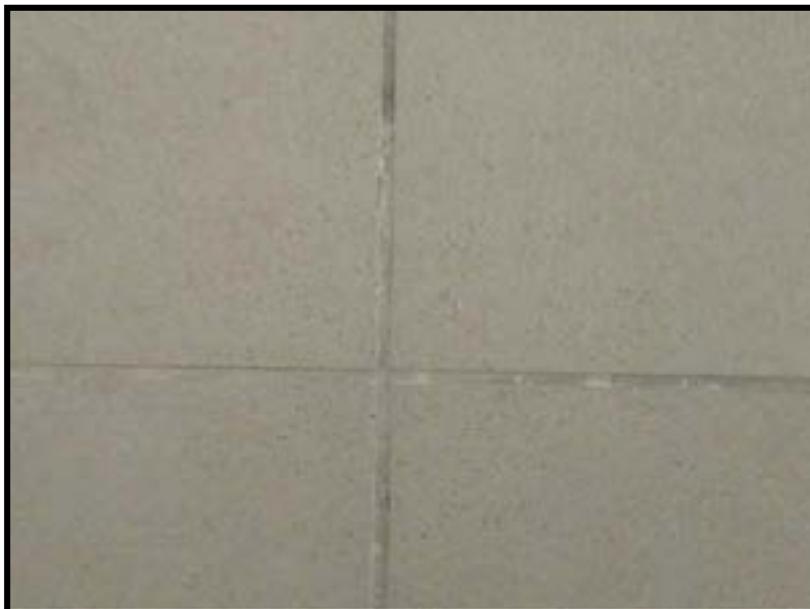
א. תצלום ליקוץ: קיימים כתמי לכלוך ע"ג חומר מילוי המישקים (רובה) הנובעים כתוצאה מעבודות הבניה בנכס. בהתחשב כי הנכס נמסר אך טרם אוכלס דבר זה אינו תקני ומהווה פגם אסתטי בולט לעין.

מיקום: כל חדרי הדירה

יש להסיר כתמי לכלוך בעזרת חומרי ניקיון מותאמים לפעולות אלו כדוגמת SAG MINERAL REMOVER, AMDI של חברת עמישר, יש לבצע פעולות אילו בכפוף להוראות היצרן.

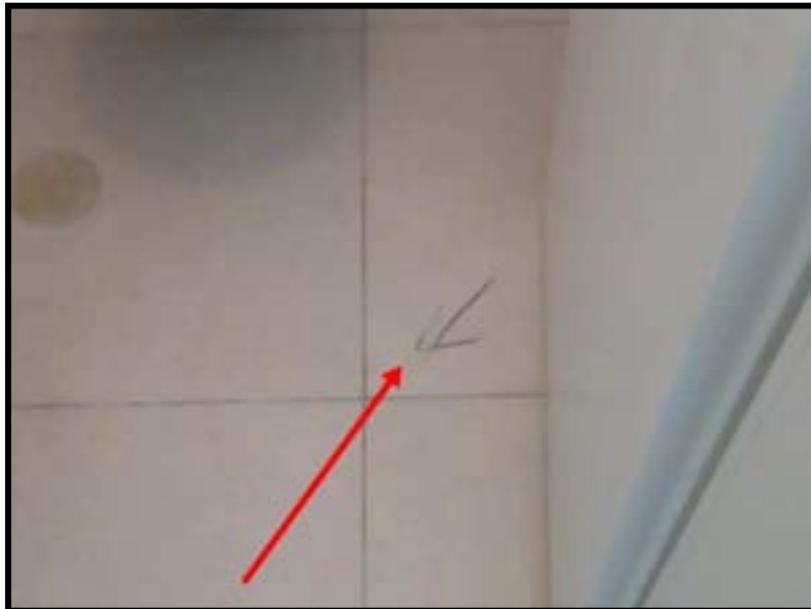
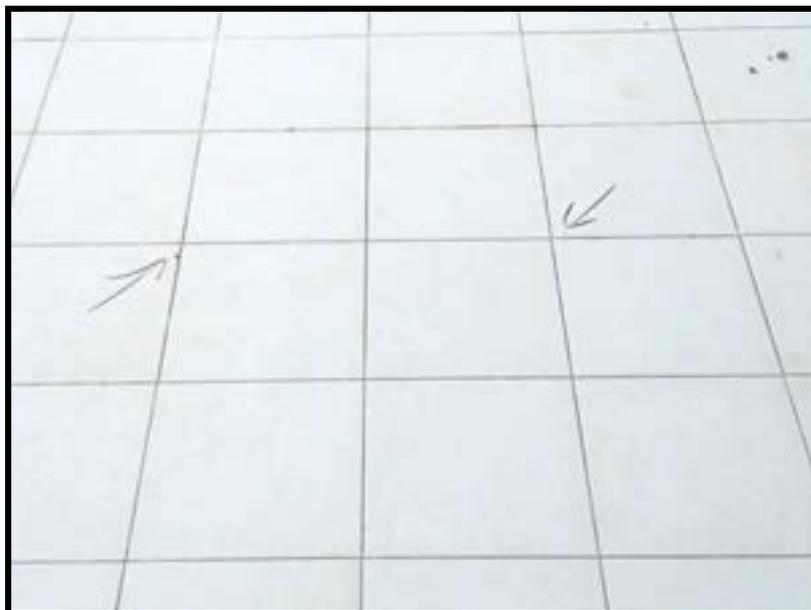
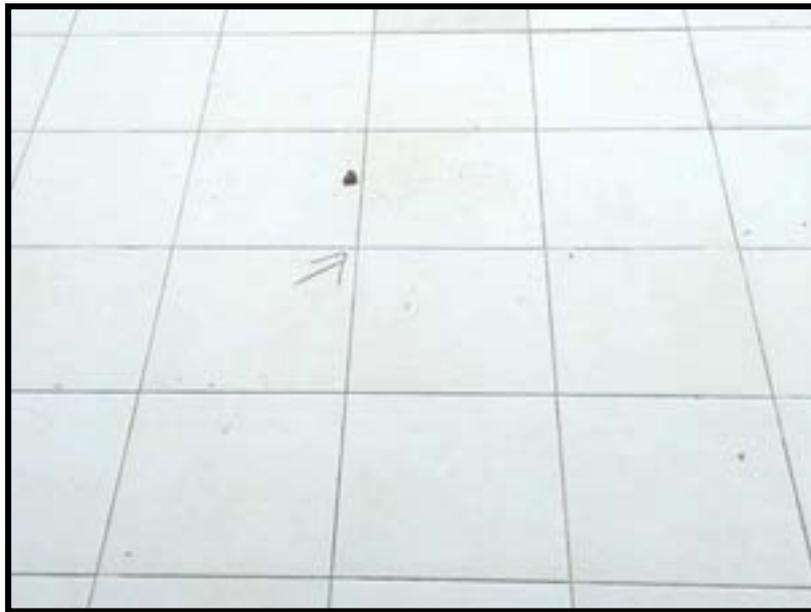
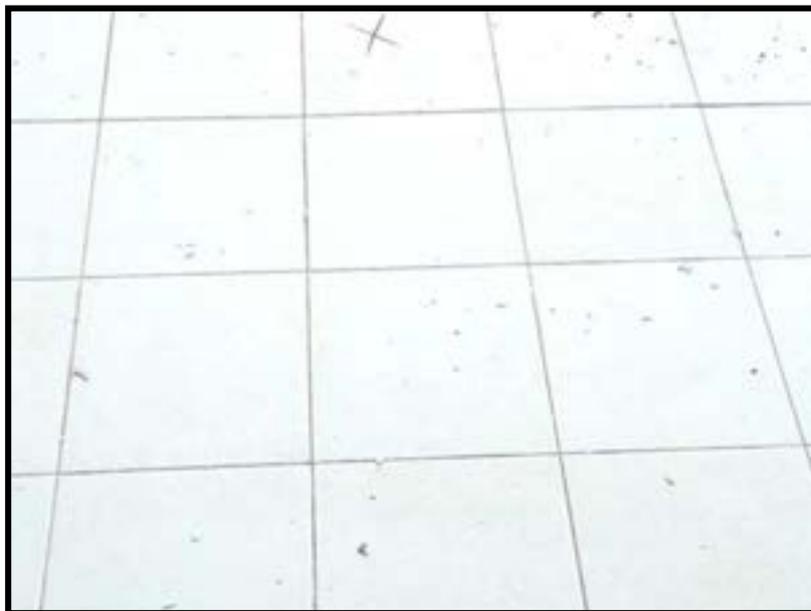
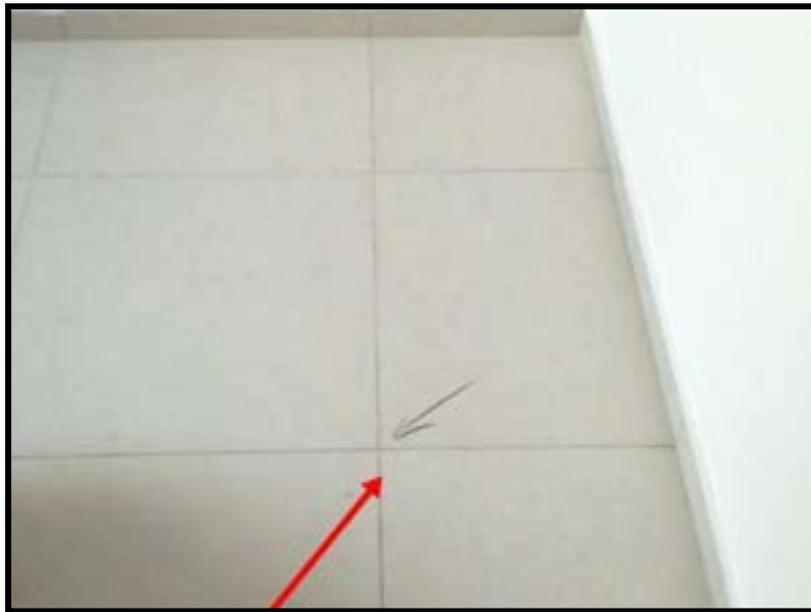
ב. תיאור ליקוני: קיימים פגמים באריחי הריצוף כגון: כתמים, שברים, סדקים ומקצועות שבורים העולים מעל המותר בתקן.

מיקום: שירותי אורחים (מול אסלה 1° יחידה), מרפסת סלון (שורה שמינית מול ויטרינה 1° יחידה, שורה אחרונה מול ויטרינה 1° יחידה), מול חלון חדר שינה ילדים 2° יחידות.
ממד (שורה שניה מקיר מערבי 1° יחידה)

וזאת בניגוד להנחיות תקן 314 סעיף 3.2, ציטוט:

יש לבצע פירוק כולל של אריחי הריצוף הפגומים ולהחליפם באריחים חדשים, כולל עבודות פירוק ופינוי פסולת.

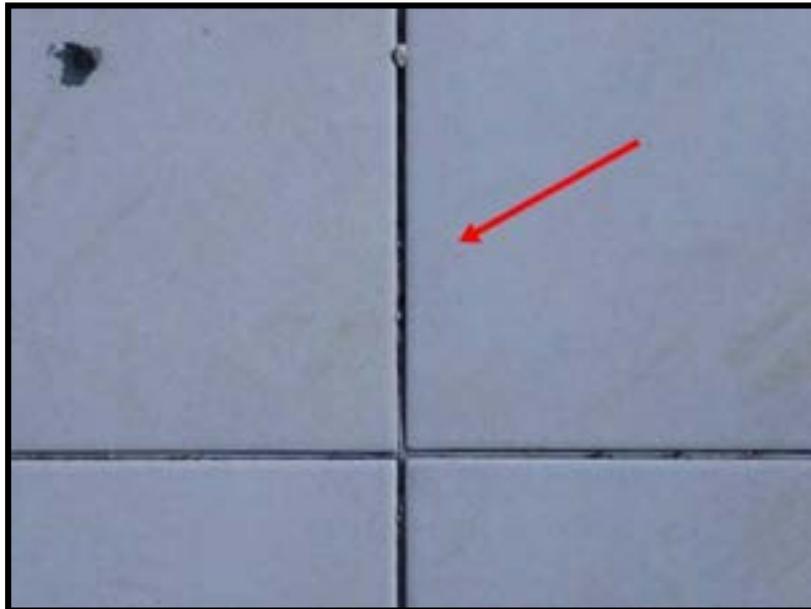
ד. תיאור ליקוין: מילוי המישקים שבין האריחים (רובה) בוצע באופן לקוי, כך שחלק מן המילוי נסדק והתפורר. כושר ההדבקה לקוי.

מיקום: מרפסת סלון

יש להסיר בזהירות את מילוי הרובה הקיים ולהשלים מחדש בגוון תואם.

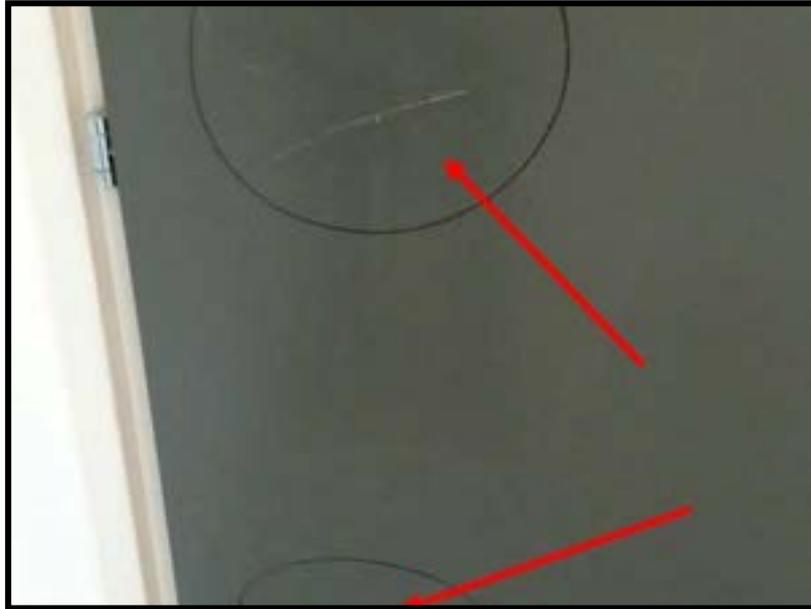
ב. תיאור ליקוי: בכנפי הדלתות קיימים פגמים מסוג: קילופים / שריטות.

מיקום: דלת כניסה לדירה

הליקוי אסור ע"פ תקן ישראלי 5044 חלק 1 טבלה 2 סעיף 11, ציטוט:

החלפה כוללת של כנף הדלת.

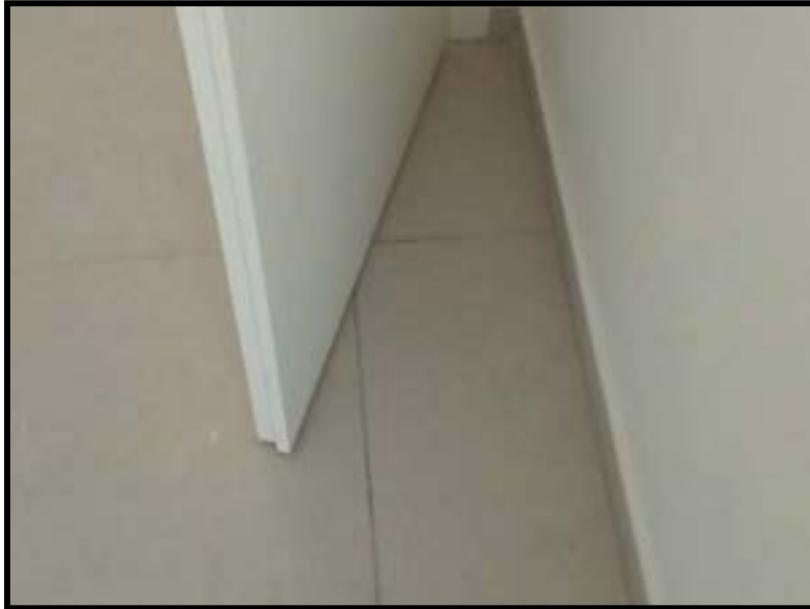
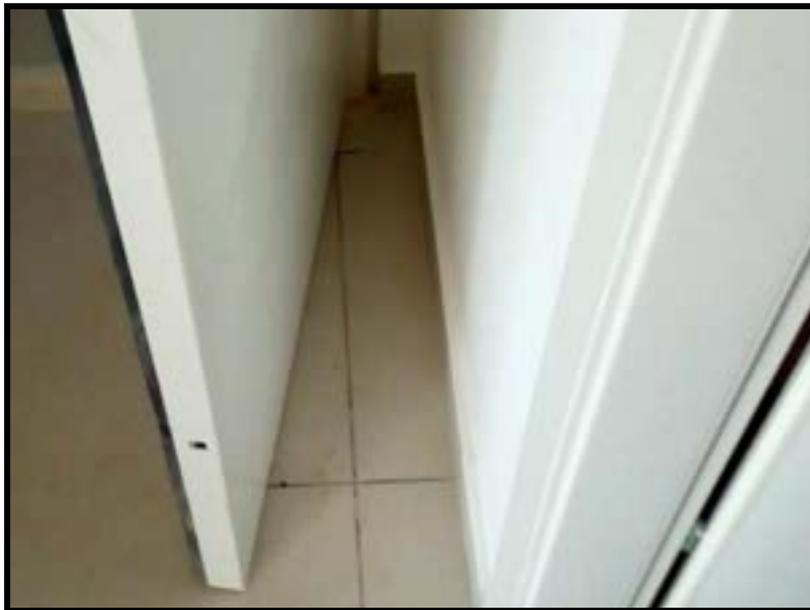
ג. תיאור ליקוני: טרם הושלמה התקנת מעצורים לדלתות בדירה

מיקום: כל דלתות הפנים בדירה ודלת ממד

יש להתקין או למסור לבעלי הנכס

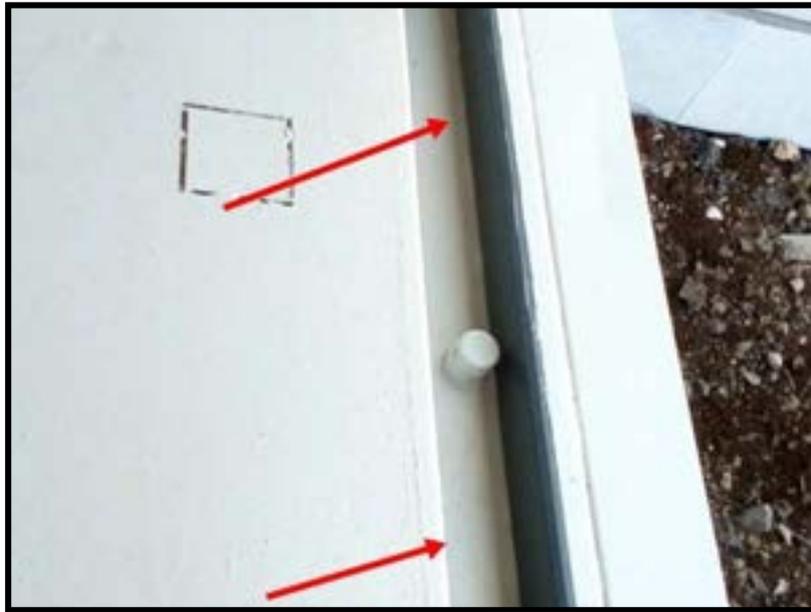
א. תיאור ליקוי: חסרים פתחי ניקוז במסילת החלון.

מיקום: תריס חלון ממד

וזאת בניגוד להנחיות תקן 1068 חלק 1 סעיף 201, ציטוט:

א. יש לבצע פתחי ניקוז ע"י השלמת קידוחים.

ב. יש לפרק את מסגרת החלון ולהשלים מסילה תחתונה הכוללת פתחי ניקוז מובנים.

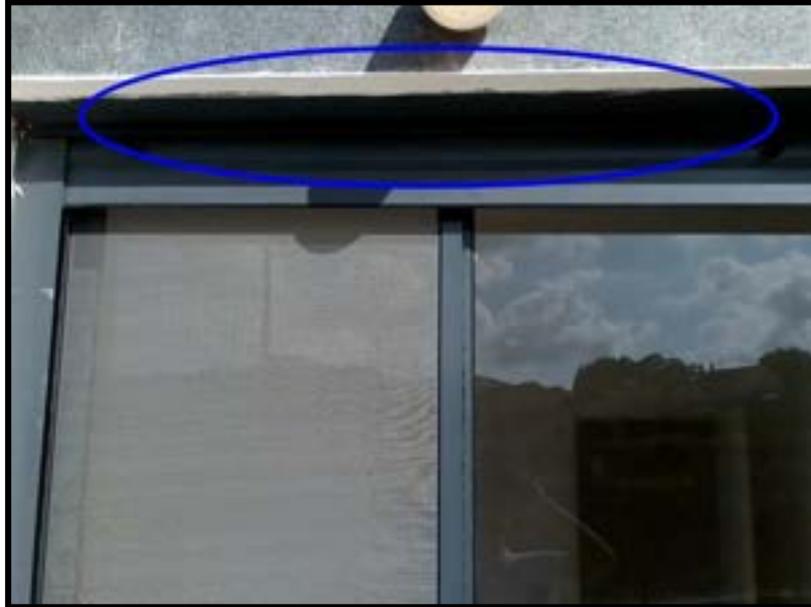
ג. תיאור ליקוי: האיטום הסיליקוני סביב החלון לא בוצע בכלל ו/או בוצע בחלקו. במצב הקיים תתכן חדירת מים ורוחות דרך המישקים הפתוחים.

מיקום: מעל מחסומי רוח עליונים חיצוניים בחלונות הדירה

יש צורך לבצע תיקוני אטימה ע"י מריחת חומרים על בסיס סיליקון (חומרי איטום אלסטומריים חד רכיבים לשימוש בבניינים), להשלים ולחדש את האטימה.

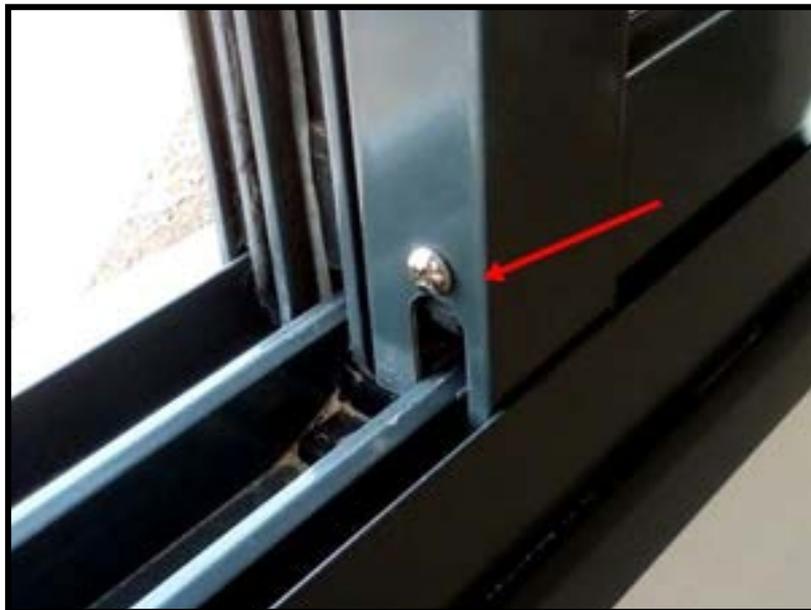
ה. תיאור ליקוי: בחלונות ההזזה לא הורכב מכסי בורג בדופן כנפיים (למטה ולמעלה).
מיקום: כל חלונות הדירה

יש להרכיב מכסים חסרים

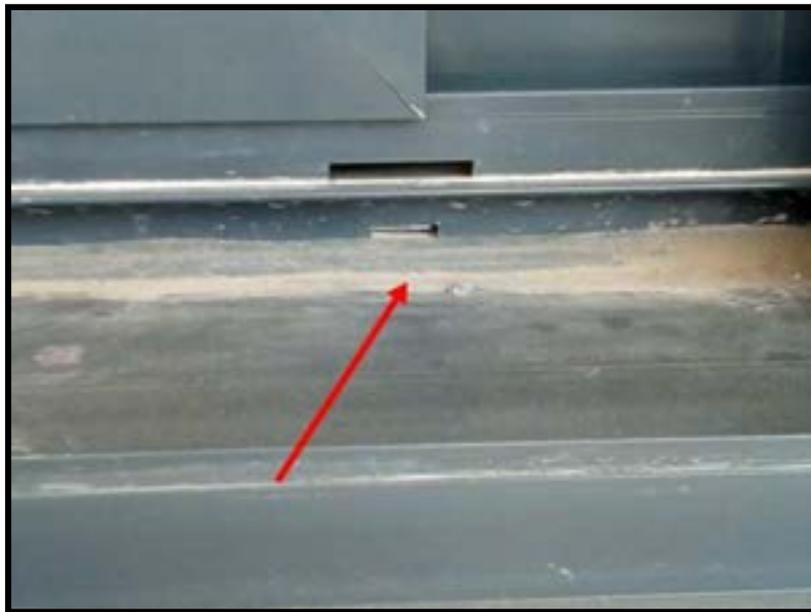
1. תיאור ליקוי: טרם הושלמה התקנת שסתומי מים חד כיווניים בתחתית מסילות חלונות. רכיב זה מאפשר זרימת מים לצורך ניקוז המסילות הפנימיות החלון אך מונע חדירת אוויר אל חלל הנכס.

מיסום: כל חלונות הדירה

יש להשלים הרכבת שסתומי מים חד כיווניים בפתחי הניקוז מתחת לחלונות ההזה, וכמו כן בתחתית אגפים הקבועים בחלונות הנכס.

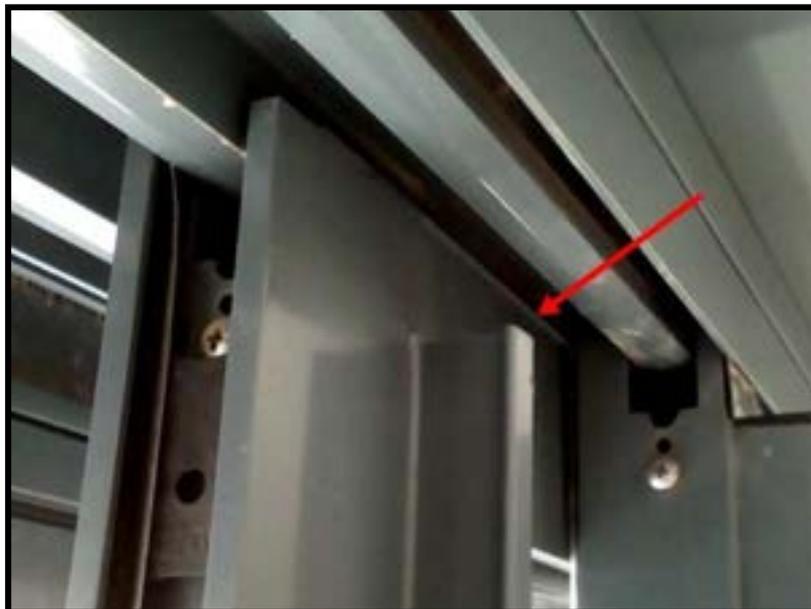
ז. תיאור ליקוי: טרם הושלמו פקקים לידיעות כנפי זכוכית בויטרינות. יש להשלים פקקים

מיקום: ויטרינת סלון

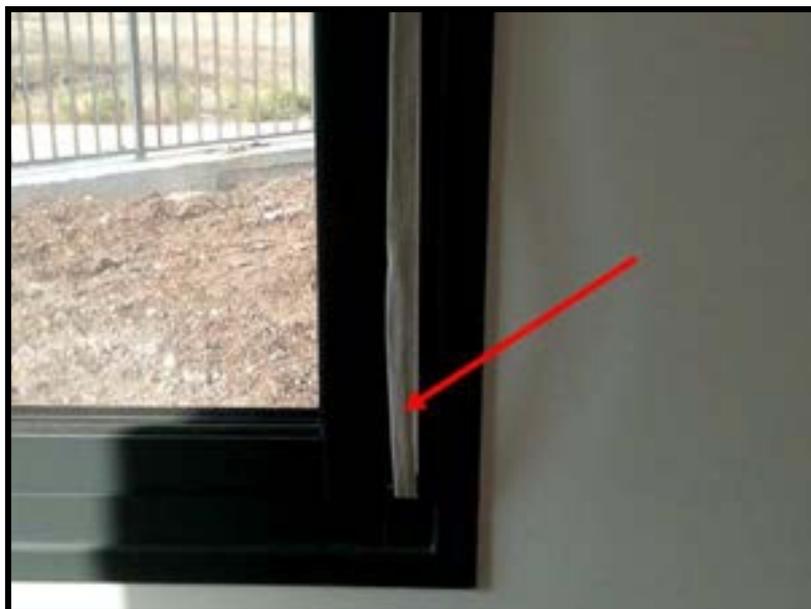
ח. תיאור ליקוי: רצועת תריסי גלילה רפויות מדי ונתקעות מידי פעם, לכן נגרם קושי תפקודי.

מיקום: חלון דרומי חדר שינה הורים

יש צורך במתיחה של הקפיץ במנגנון הגלילה של הרצועה

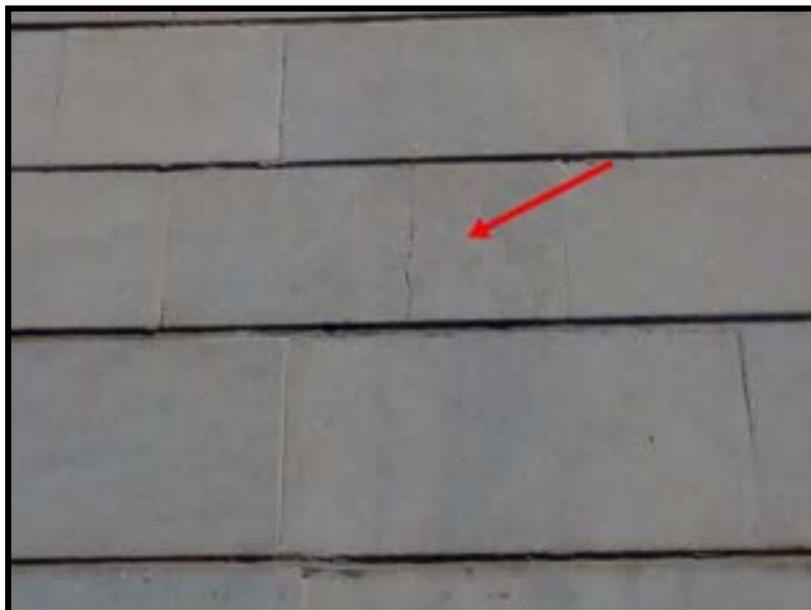
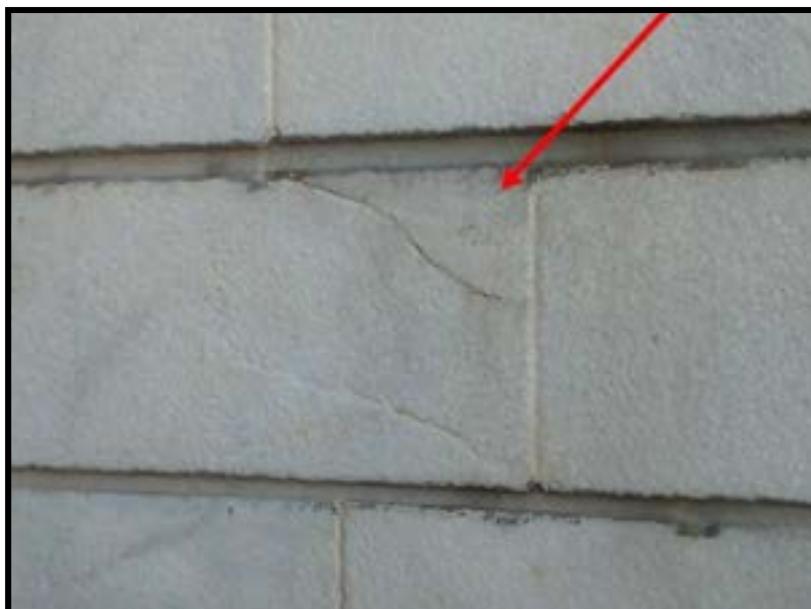
א. תיאור ליקוי: בחיפוי האבן הטבעית ישנם פגמים מסוג (שברים וסדקים) אשר מהווים פגיעה באבן. הסדקים אשר נצפו עוברים את שטח האבן (מהצלע אחת לצלע סמוכה או לצלע שממולה) או קיים שבר רחב אשר אינו ניתן לתיקון באופן מקומי. ליקויים אילו המהווים פגיעה בחוזק עיגון וקיבוע האבן לקיר הרקע. השברים גדולים בכדי לבצע תיקונים מקומיים.

מיקום: מעל חלון מזרחי חדר שינה הורים, מימין לחלון ממד מכיוון

חצר הדירה

הליקוי אסור עפ"י תקן ישראלי ת"י 2378.

יש לבצע פירוק אריחי האבן והחלפתם.

החלפת האבן תעשה ע"י הדבקה בדבק מתאים לפי הנחיות היצרן, באם גובה אבן החיפוי מעל 150 ס"מ ממפלס הרצפה, יש לבצע השלמת בורג עיגון. ראש הבורג יכוסה בפקק אבן מודבק במסטיק גמיש שאינו מכתים את האבן. אבן מודבקת תעוגן במרכזה, במידה שאורכה עד 65 ס"מ. מעל אורך 65 ס"מ האבן תעוגן בשני עוגנים.

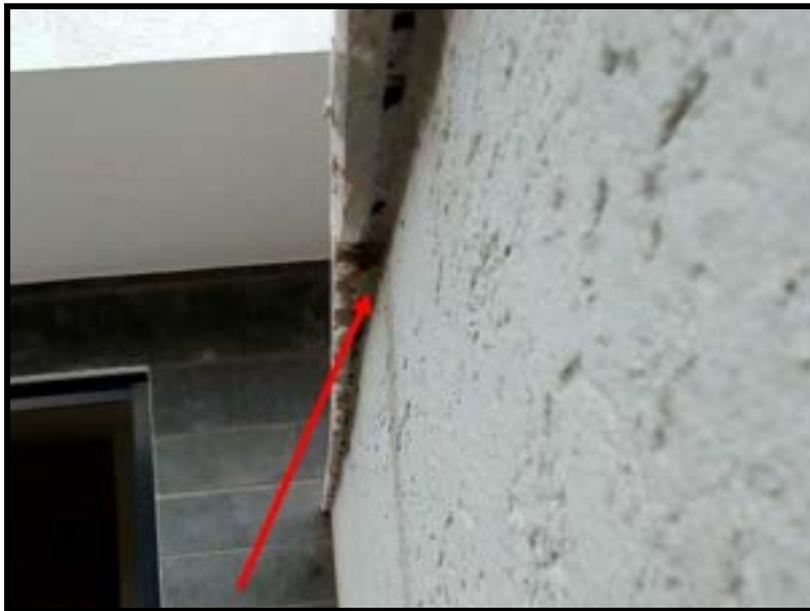
ב. תיאור ליקוי: בנדבכי הראש (קופינג) אותרו הליקויים הבאים: חריץ אף המים בנדבכי הראש נסתם מחומרי מליטה (טיח, דבק), איטום וצבע. תפקידם של אריחי הקופינג ואפי המים הינו למנוע נגירת מים ע"ג הקירות וחשיפת הקירות לרטיבות, למנוע היקוות מים בראש המעקה / הקיר ולהסיט אותם לכיוון פתחי הניקוז של גג. אריח הקופינג גם משמש כשכבת איטום עליונה לראש המעקה, מונע נזילות מים ולכלוך מראש המעקה אל קירותיו החיצוניים של המבנה, כיסוי מגן על שפתי הטיח שבראש הקיר (מונע חדירת מים בין הטיח לתשתית ומשמש כשכבת איטום עליונה לראש המעקה).

מיקום: קופינג מעקה בנוי מעל חומה בחצר הבית חזית צפונית

יש לבצע ליטוש בתחתית לוחות הקופינג ולחשוף את אף המים.

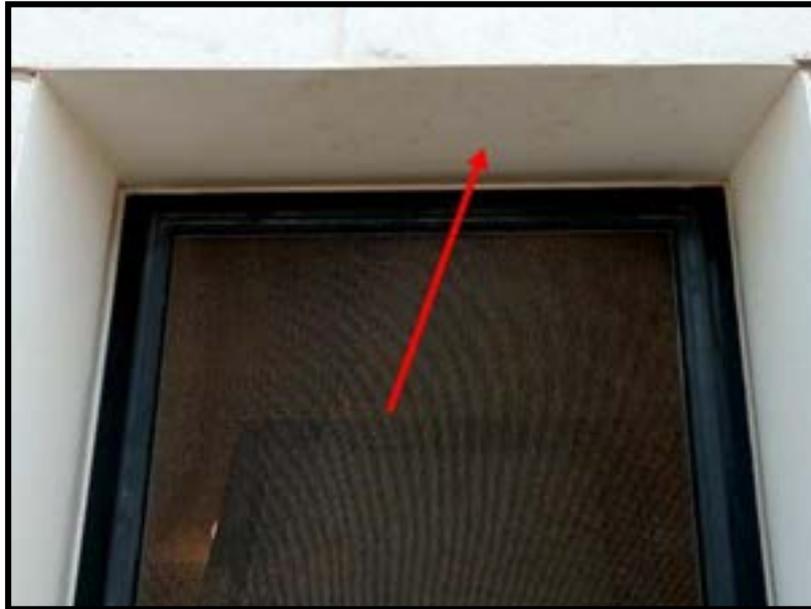
ג. תיאור ליקוי: לא בוצע אף מים. אף מים הינו חריץ או מגרעת אופקית לאורך תווי החיצוני של המרפסת / החלון (במקרה זה) אשר נועדה לעצור את זרימת המים ע"ג התקרה ובכך מונעת סימני רטיבות.

מיקום: חלון חדר רחצה הורים

1. יש לעבד ולחרוץ את שכבת הטיח לאורך תווי החיצוני של המרפסת/ חלון.
 2. יש להתקין פרופיל מחומר בלתי מחליד ומתאים לתנאי חוץ כגון, פלסטיק, פח אלומיניום לאורך תווי החיצוני של המרפסת/ חלון.
- עלות: 450 ש"ח

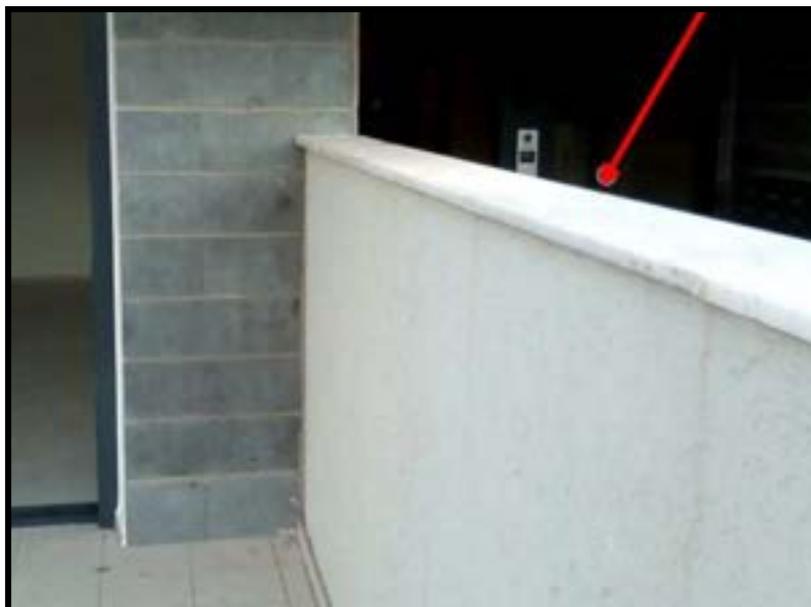
ד. תיאור ליקוי: אבני חיפוי האבן אשר הודבקו אינן מעוגנות לקיר הרקע ע"י ברגי עיגון.

מיקום: קופינג מעקה בנוי לאורך חומה חזית צפונית בחצר הדירה

וזאת בניגוד להנחיות תקן 2378 חלק 4 סעיף 4.5.2, ציטוט:

יש להשלים בורג עיגון לכל לוח אבן בכפוף להנחיות תקן 2378, כולל פקק אטימה לפתח הקידוח התואם לגוון האבן.

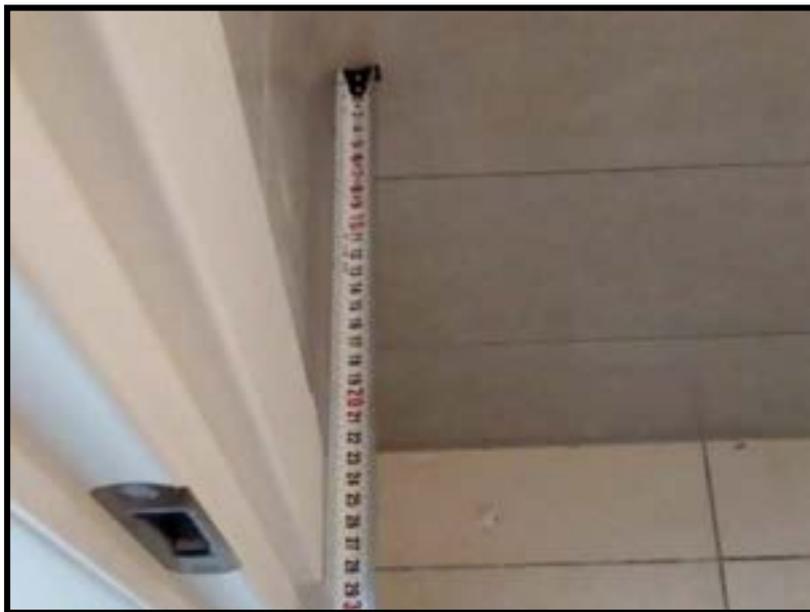
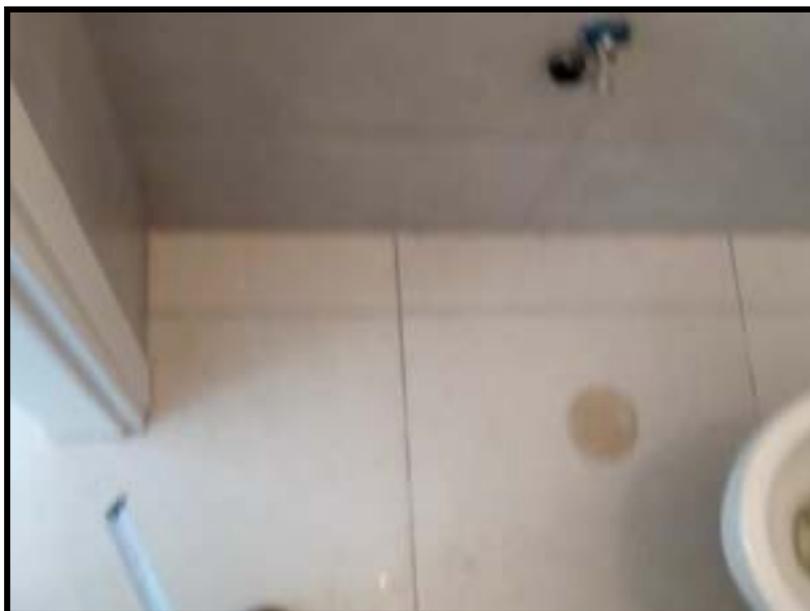
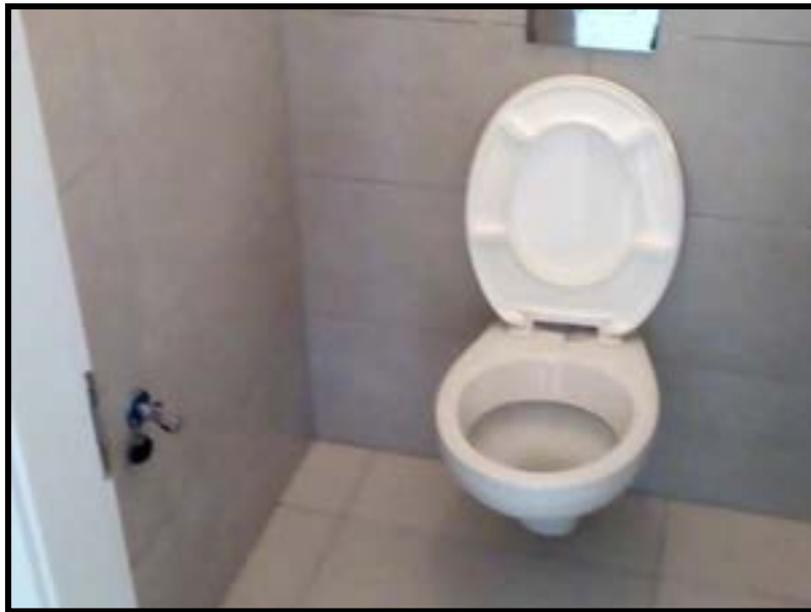
א. תיאור ליקוני: מרחקי התקנת קבועות (אסלה וכיור) בחדר שירותים בוצעו באופן הפוגע במרחב השימוש ונוגד את ההנחיות שנקבעו ע"פ תקן , הוראות התקנת מתקני תברואה טבלה 3.3.3. וסעיף 3.3.1 אשר מחייבים במקרה זה. רוחב שטח הגישה בין אסלה לכיור הינו 32.5 ס"מ לעומת מינימום 40 ס"מ לאחר ביצוע חפיפה בין שטחי השימוש. אורך שטח הגישה בין אסלה לדלת הינו 55 ס"מ לעומת מינימום 75 ס"מ לאחר ביצוע חפיפה בין שטחי השימוש.

מיקום: שירותי אורחים

- א. פניה לשמאי מקרקעין לצורך הערכת הפיצוי הכספי.
- ב. מכיוון שלא ניתן לבצע תיקון לליקוי הנ"ל באופן בו החלל תוכנן, יש לבצע תכנון מחדש. עלות מוערכת לתכנון ושינוי.

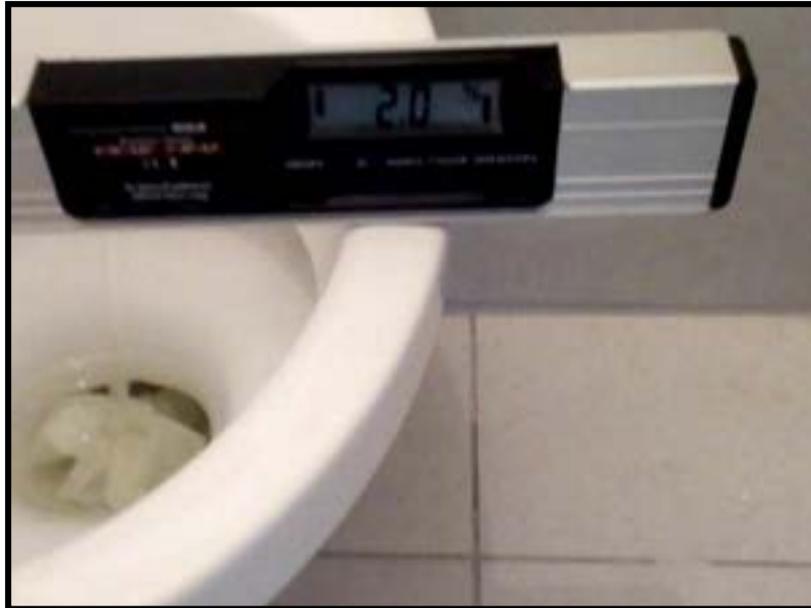
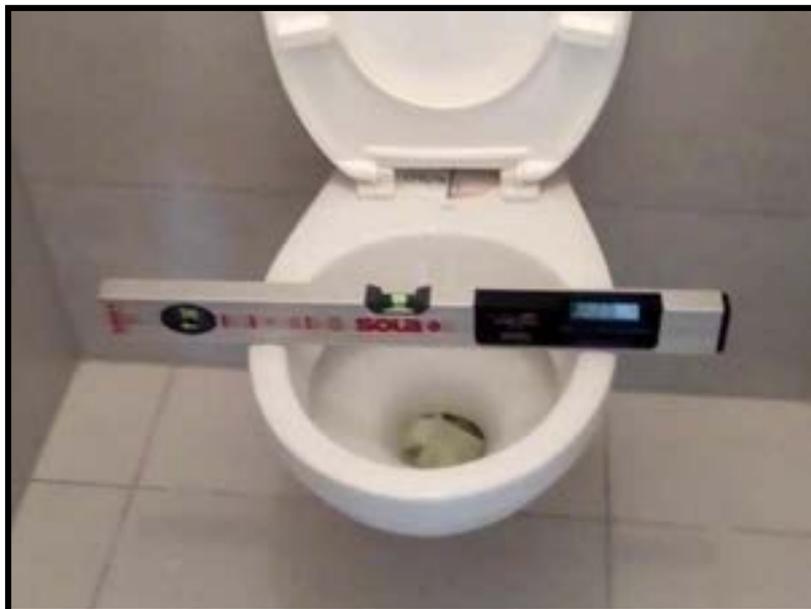
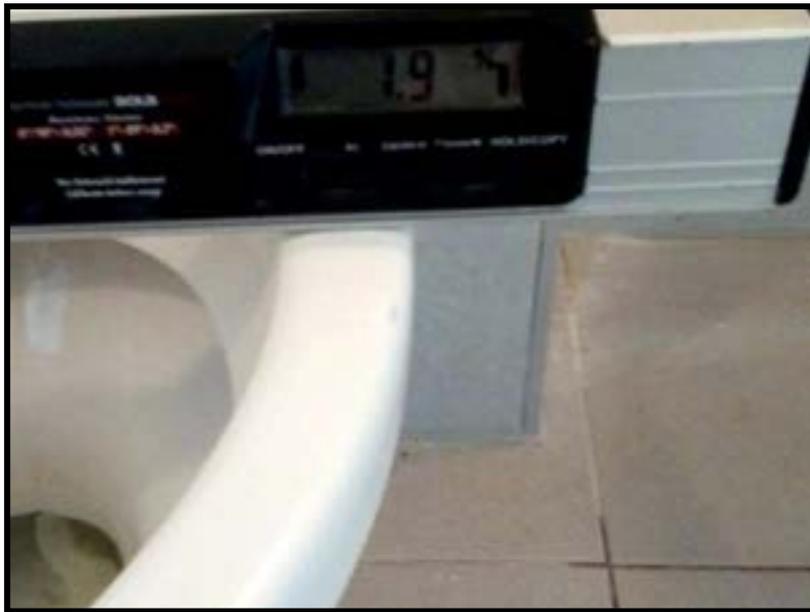
ב. תיאור ליקוני: התקנת אסלות בוצע בסטייה אופקית 1. בשירותי אורחים קיימת סטייה של 2.0% . 2. בחדר רחצה כללי קיימת סטייה של 1.9%.

מיקום: שירותי אורחים, חדר רחצה כללי

- א. באם ניתן יש לבצע כיוונים ע"י פילוס האסלה בהתאם לברגיי העיגון הקיימים.
ב. באם לא ניתן לפלס ע"י ברגיי הקיבוע הקיימים יש לפרק את מכלול מתקן האסלה כולל פירוק אריחי החיפוי פינוי הפסולת, התקנת מתקן חדש ואריחים חדשים.

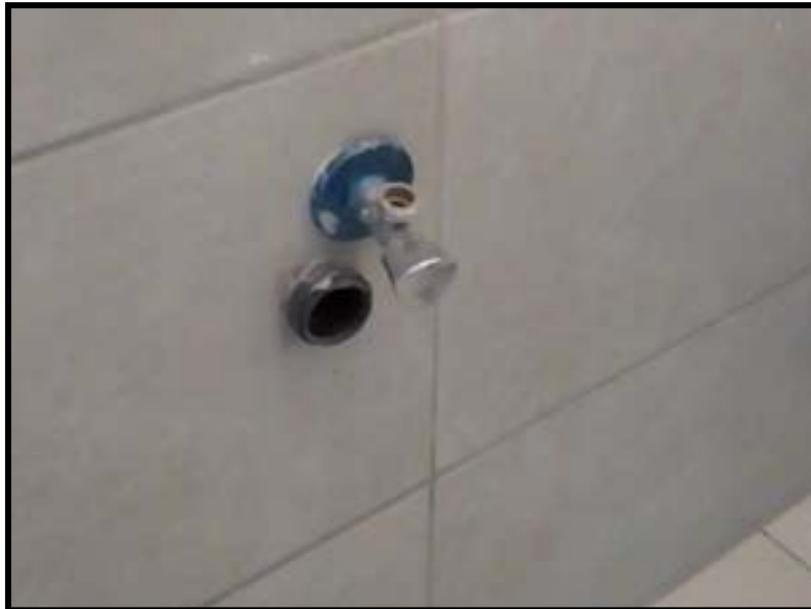
ד. תיאור ליקוי: התקנת ברז כיור שטיפת ידיים בוצע בסמוך לצנרת הניקוז ואינה תואמת למידות הנקובות בתקן

מיקום: ברז כיור שירותי אורחים

יש צורך לפרק ולשנות את מיקום הברז. בעת ביצוע העבודות יהיה צורך בהחלפת אריחים קרמים המחפים את הקיר.

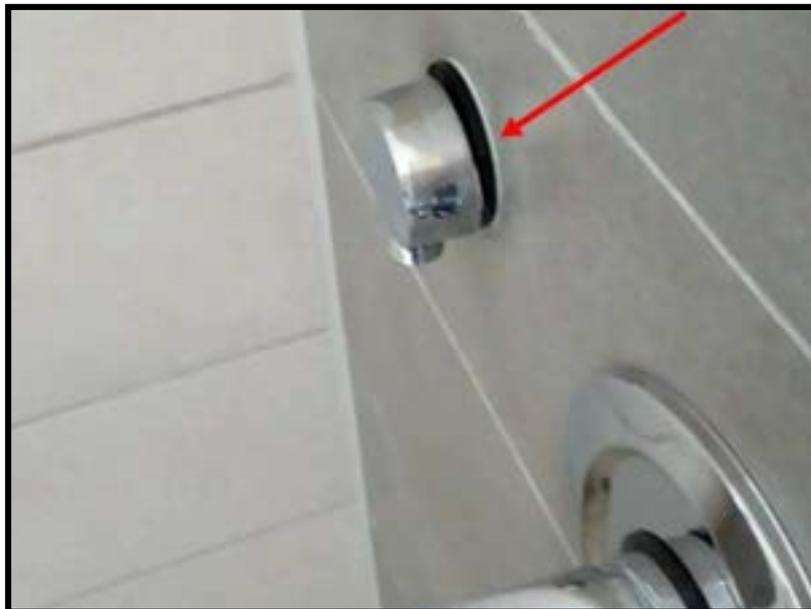
ה. תיאור ליקוי: יש לשחרר עיגון וקיבוע לתושבת אספקת המים

מיקום: תושבת אספקת מים למקלחון חדר רחצה הורים

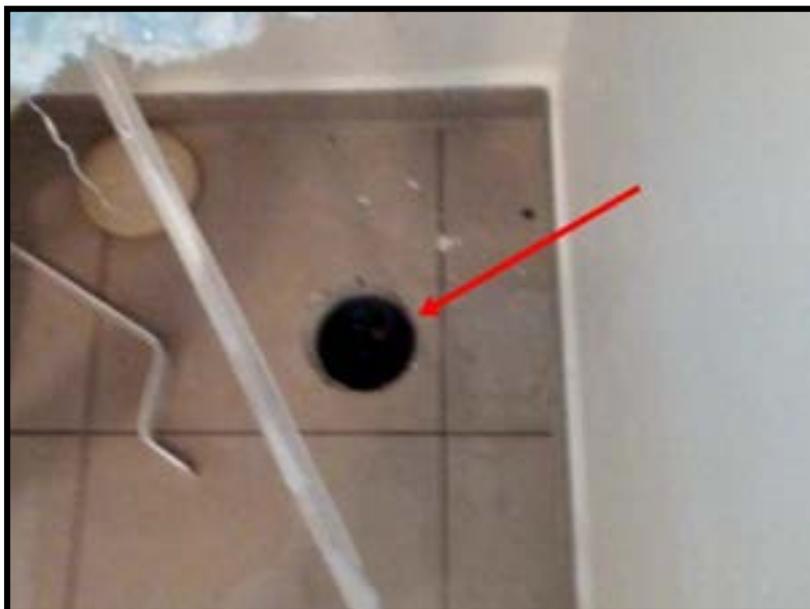
ב. תיאור ליקוץ: טרם הושלם מחסום ריחות בחיבור צנרת הדלוחין העוברת ברצפה. רכיב זה עוצר את חדירת ריחות הביוב לחדור מצנרת הניקוז הראשית אל חלל הנכס

מיקום: ניקוז מכונת כביסה

- א. יש לפרק את נקודת הביקורת הקיימת כיום ברצפה ולהחליפה בנקודה בעלת מחסום ריחות.
- ב. יש להתקין מחסום ריחות חיצוני. (סיפון)

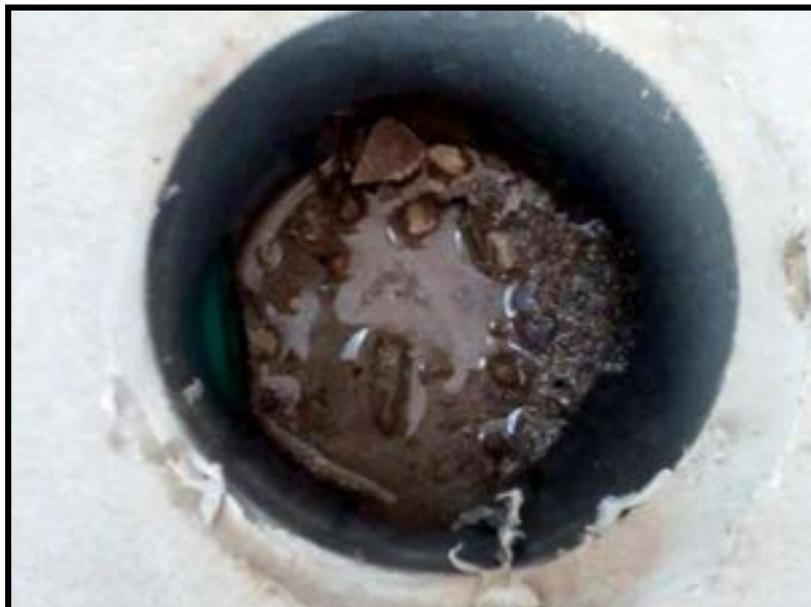
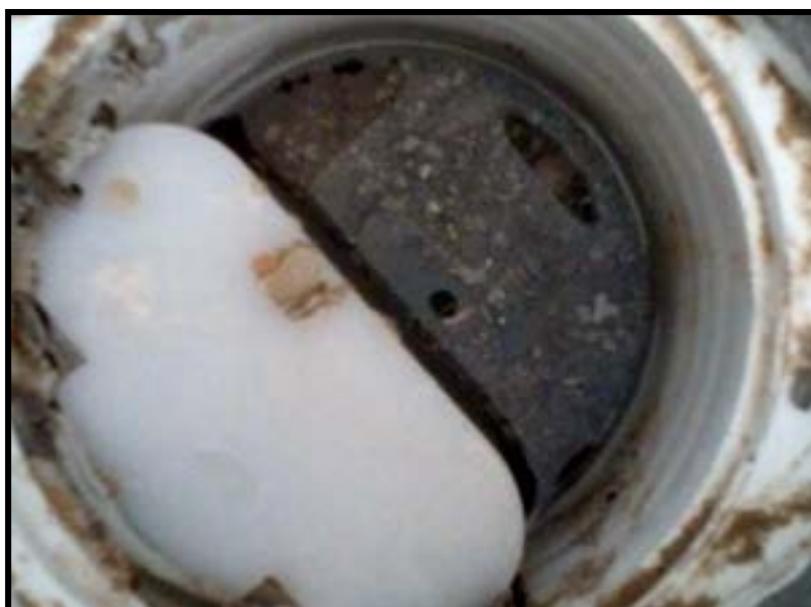
ג. תיאור ליקוי: צנרת הדלוחין בדירה לא נוקתה משאריות של פסולת בנין שהתאספו בזמן ביצוע העבודות. במצב הקיים זרימת המים תהיה לקויה ויתכנו הצפות.

מיקום: חדרי רחצה וחדר כביסה

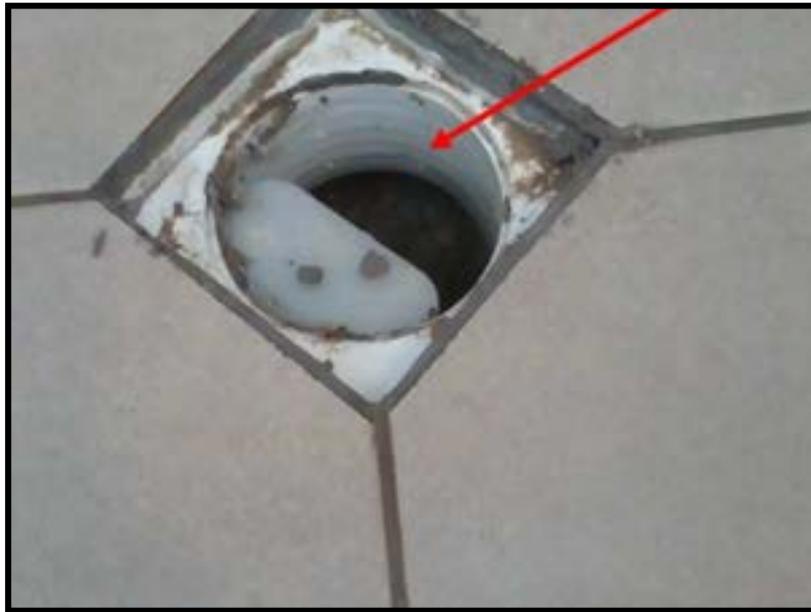
ד. תיאור ליקוץ: חיבורי נקז מקלחון בוצעו בשיטת הנקז הכפול. נקז האמור לנקז מים גם ממפלס הריצוף וגם ממצע מילוי הריצוף. לרוב נגרמת פעולה הפוכה מפלס המים עולה בנקז המקלחון כתוצאה מסתימה מקומית מעל לנקודת הנקז הכפול וגורם לחדירת מים אל מצע מילוי הריצוף. מומלץ להסיר פרט זה להשלים תושבת הגבהה אטומה.

מיקום: חדר רחצה הורים

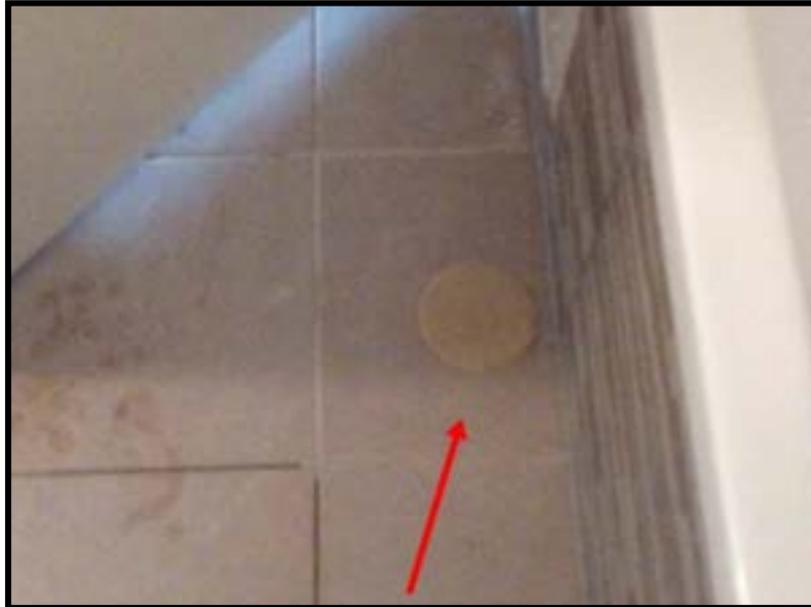
ה. תיאור ליקוין: חלקו העליון של מחסום הריחות נסגר ע"י פקק במקום רשת. מחסום זה צריך להוות נקודת ניקוז מים לרצפה שביבו. יש לציין כי אזור הרחצה חשוף למים באופן קבוע אך ללא ביצוע הרשת אין כל נקודת ניקוז מים סמוכה. ואין כל אפשרות לנקז מים מהחדר. חובת התקנת הרשת ולא מכסה הינה חלק מהנחיות תקן 1205 חלק 3 סעיף 2.2.4

מיקום: מחסום ריח סמוך לאמבט בחדר רחצה כללי

יש לפרק את המחסה ולהחליפו ברשת.

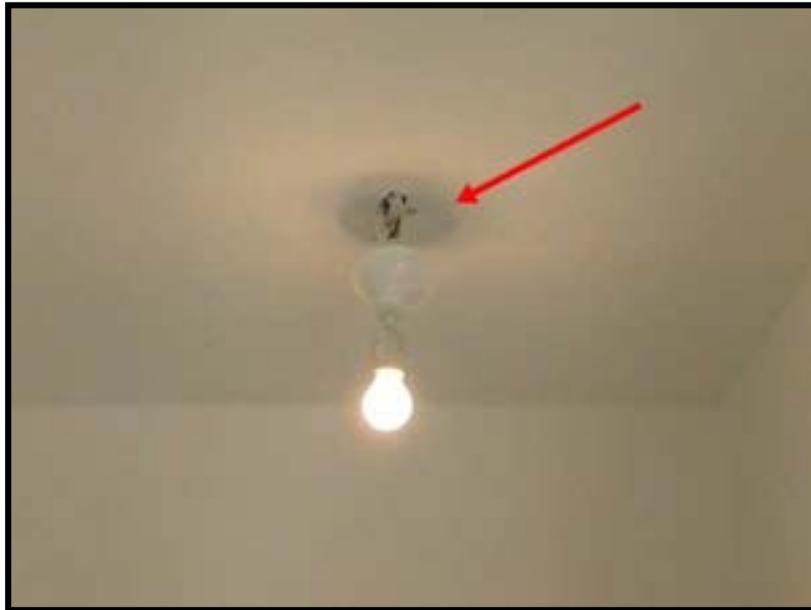
א. תיאור ליקוי: גופי התאורה אינו מקובע היטב לתקרה וזאת בניגוד לנדרש לפי תקנות החשמל.

מיקום: תקרת חדר שינה הורים

יש להשלים חיזוקים, עיגון וקיבוע ובמקרה הצורך גם בורגי עיגון.

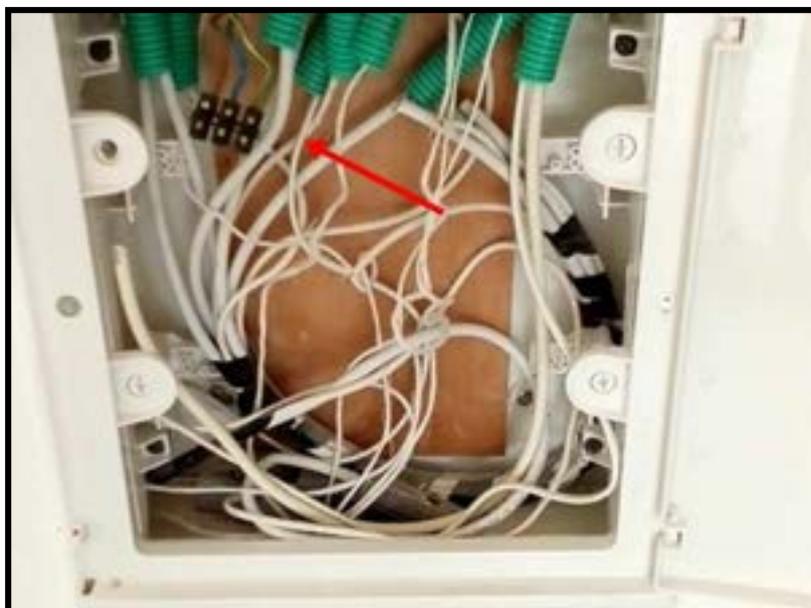
ב. תיאור ליקוי: טרם הושלם שקע חשמל בארון תקשורת דירתי. השלמת שקע חשמל כולל צינור שרשורי וחיווט

מיקום: ארון תקשורת דירתי

יש לבטל את השקע החיצוני ולהשלימו בתוך הארון.
