מבנים
בדק בית וייעוץ הנדסי

דו"ח ביקורת ליקויים - חוות דעת מהנדס מומחה

תאריך עריכה: 03.06.20

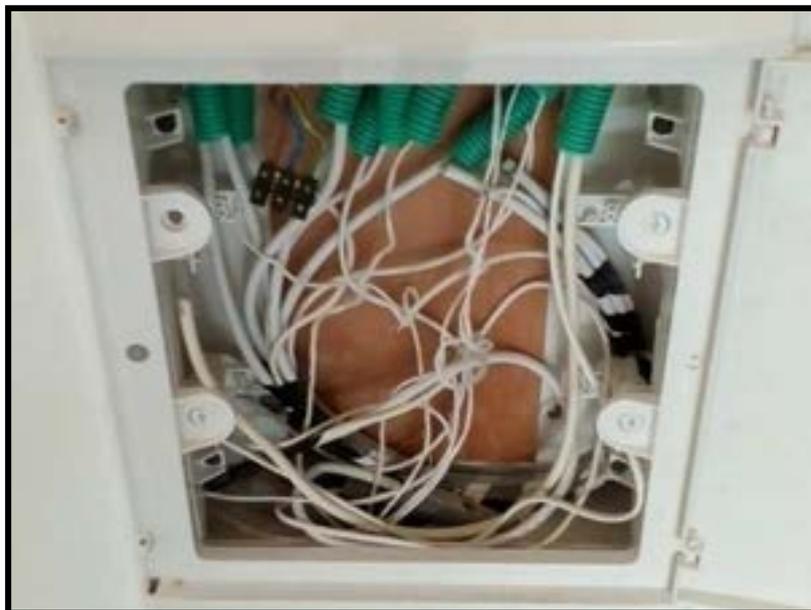
ג. תיאור ליקונו: טרם הושלמה התקנת קרונת טלפון בארון תקשורת. קרונה: הינה רכיב המותקן בתוך ארון התקשורת ומשמש כמפצל לקו הטלפון הנכנס לדירה ומתפצל לחדרים

מיקום: ארון תקשורת דירתי

יש להשלים התקנת קרונה

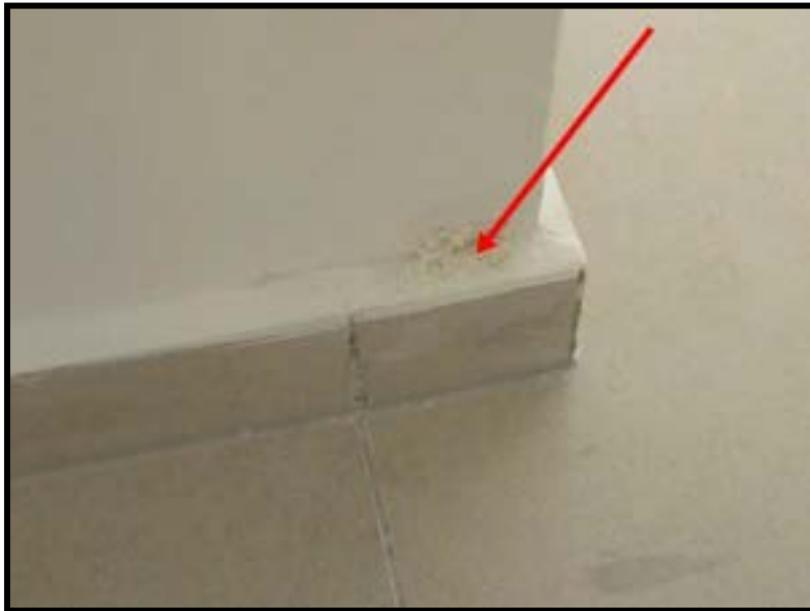
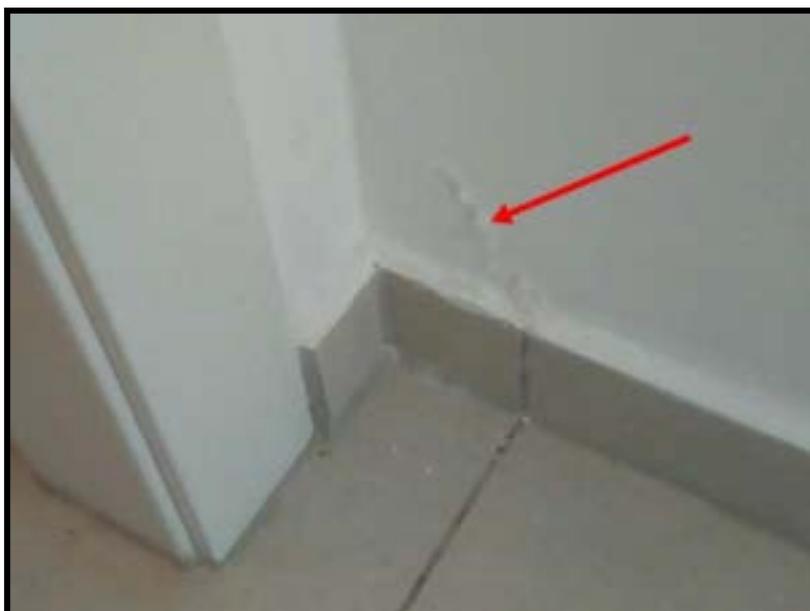
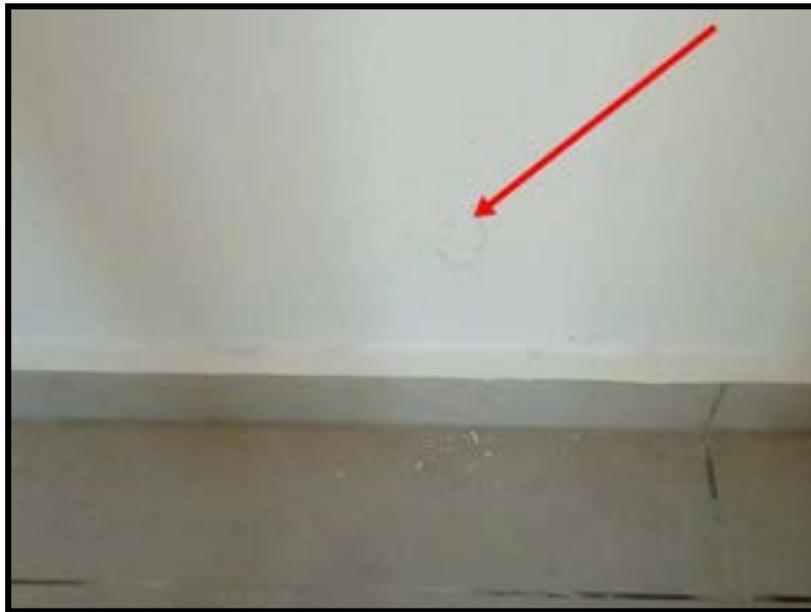
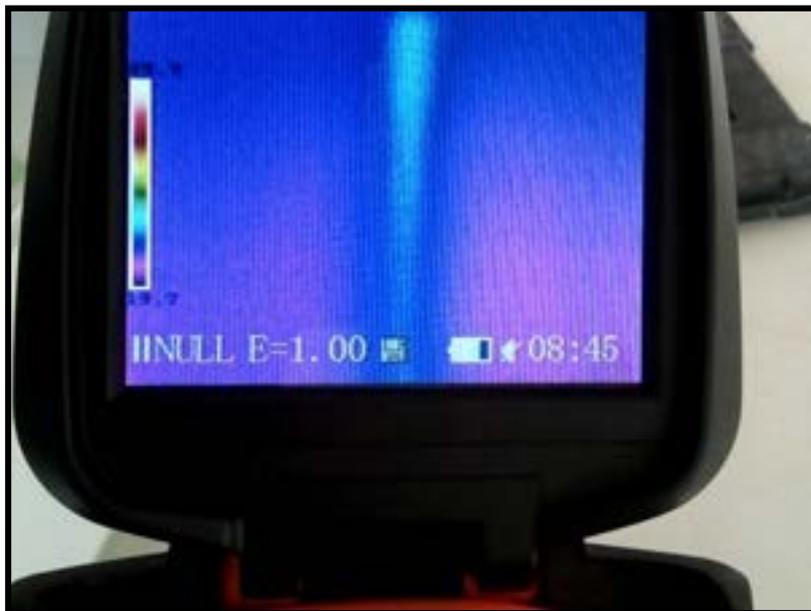
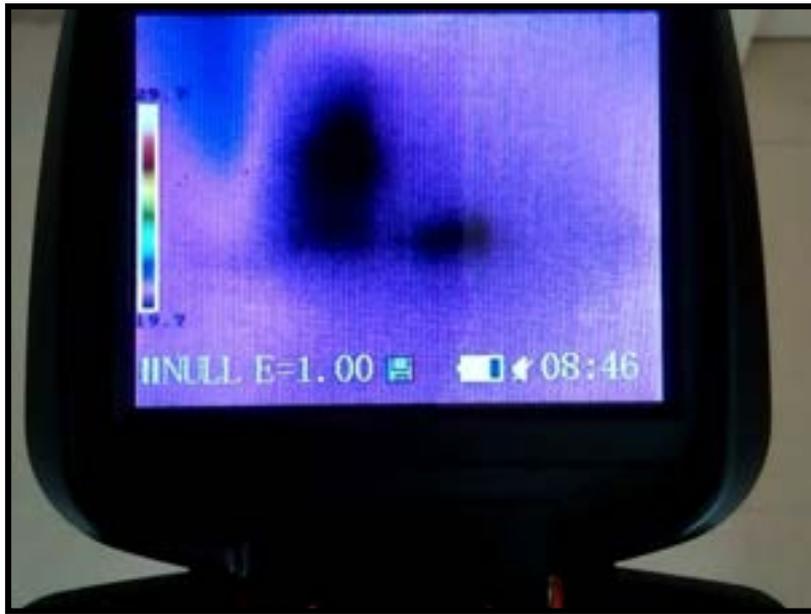
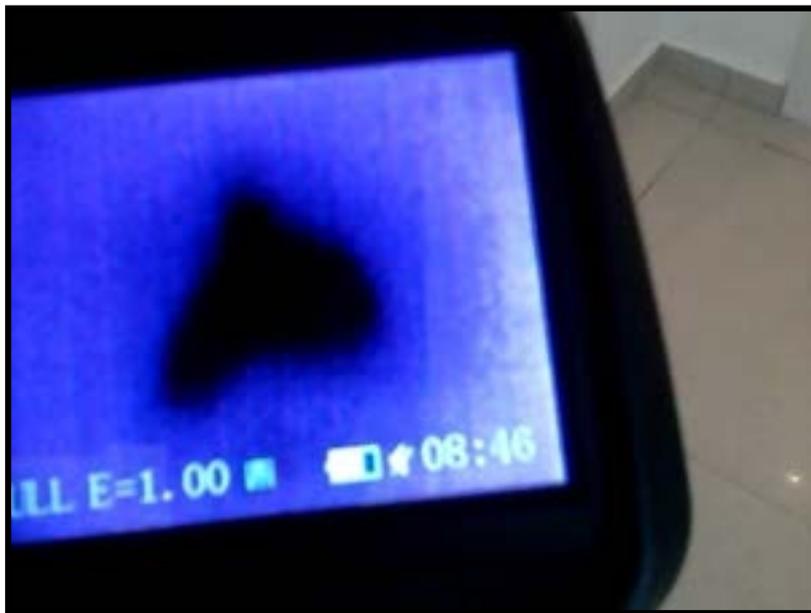
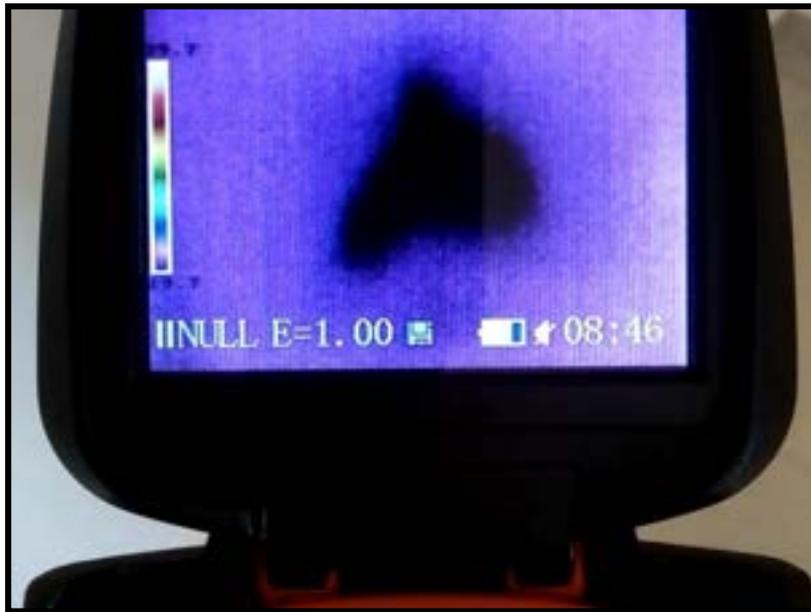
א. תיאור ליקוני: קיימים סמני רטיבות, הסימנים מלווים בהתקלפות והתנפחות של שכבת הטיח והצבע. ביום הבדיקה בוצעה מדידת לחות ובדיקה תרמית באזורים אלו ונמצא כי קיימת לחות גבוהה. ממצאים: קיים חשש לנזילה מצנרת מים הסמוכה לאזור הרטיבות.

מיקום: פרוזדור בכניסה לשירותי אורחים, פרוזדור סמוך לחדר שינה הסמוך לחדר שינה הורים סלון מימין לויטרינה, מימין לדלת חדר רחצה כללי מכיוון פרוזדור

1. יש לבצע בדיקת אטימות כוללת למערכת אספקת המים וזאת לפי הנחיות תקן 1205 חלק 6 נספח ג-1
2. יש לבצע בדיקת אטימות כוללת למערכת ניקוז המים (דלוחין ושופכין). וזאת לפי הנחיות תקן 1205 חלק 6 נספח ג-2.
3. לאחר איתור ותיקון מוקד הנזילה, יש לחשוף מספר אריחי ריצוף באזור מוקדי הרטיבות ולבצע בדיקת לחות ע"י מכון מוסמך. באם אחוז הלחות הינו מעל 3% יש לבצע פירוק ריצוף ייבוש מצע המילוי וריצוף חוזר, באם קיימת האפשרות ניתן גם לבצע ייבוש מצע מילוי הריצוף ע"י יבשנים.
4. באם מוקד הנזילה הינו מחדר הרחצה או סמוך לו יש לחשוף מספר אריחי ריצוף בחדר הרחצה ולבצע בדיקה למצע מילוי הריצוף, באם קיימת היקוות מים או לחות גבוהה מאוד יש לפרק את אריחי הריצוף ואת מצע מילוי הריצוף לחדש את שכבת האטימה לרצף מחדש.
5. לאחר הייבוש המלא והסופי של הקירות יש לבצע תיקוני שפכטל וצבע במקומות שנפגעו מן הרטיבות.

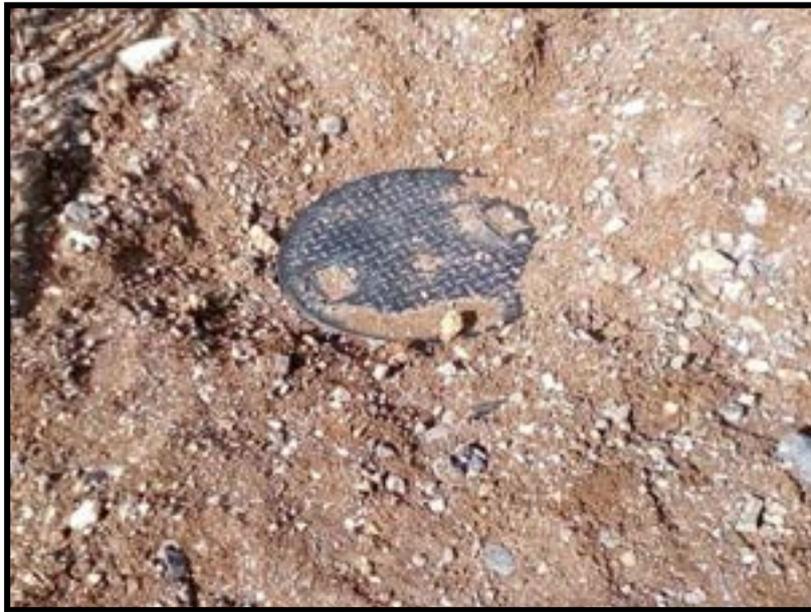
א. תיאור ליקוי: גובה תאי הבקרה לאורך שטח החצר לא הותאם לגובה מפלס הקרקע הקיים.

מיקום: בחצר הדירה

יש להגביה ולהנמיך את גובה השוחות בהתאם למפלס פני הקרקע לאחר השלמת עבודות הפיתוח

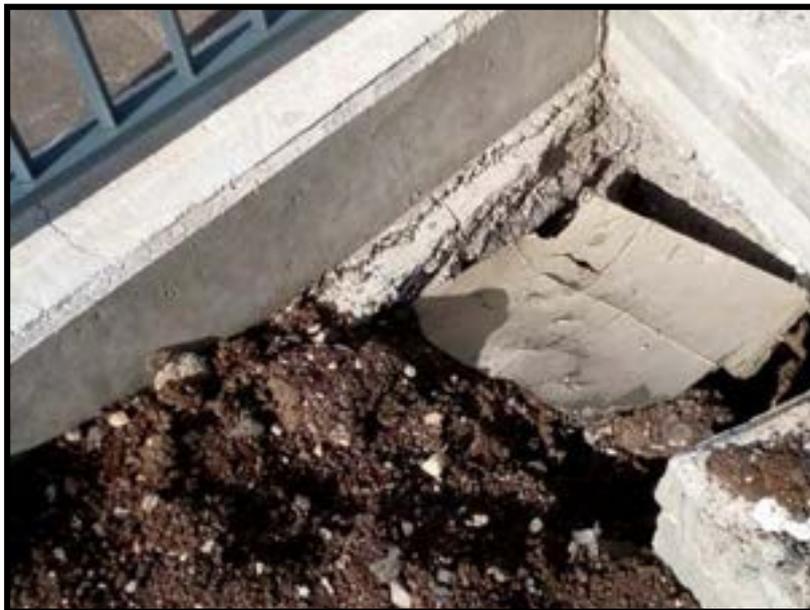
ב. תיאור ליקוני: בחצר המבנה בוצע מילוי ע"י אדמה ללא הידוק. כתוצאה מכך קיימים שקיעה במפלס פני המילוי, בורות ושקיעות מקומיות.

מיקום: חצר הדירה

יש להשלים הידוק לאדמת המילוי בחצר המבנה ע"י כלים מכאניים מותאמים.

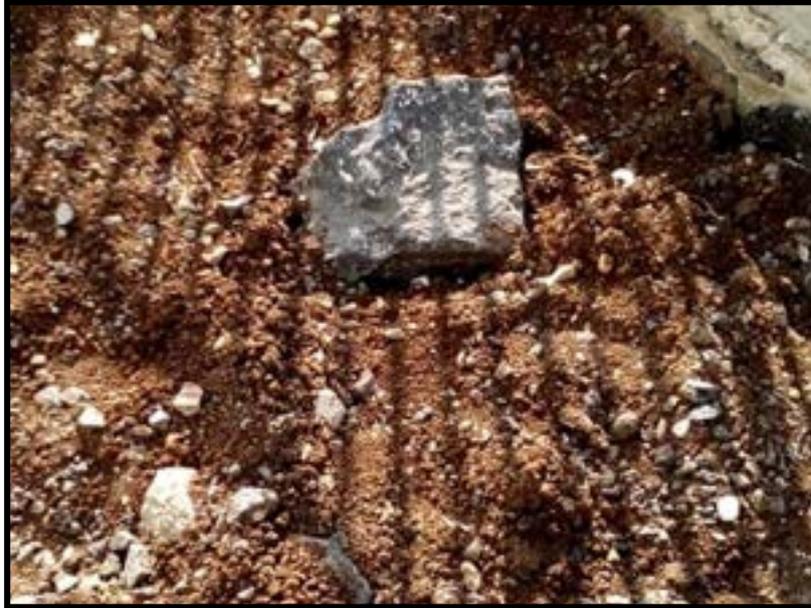
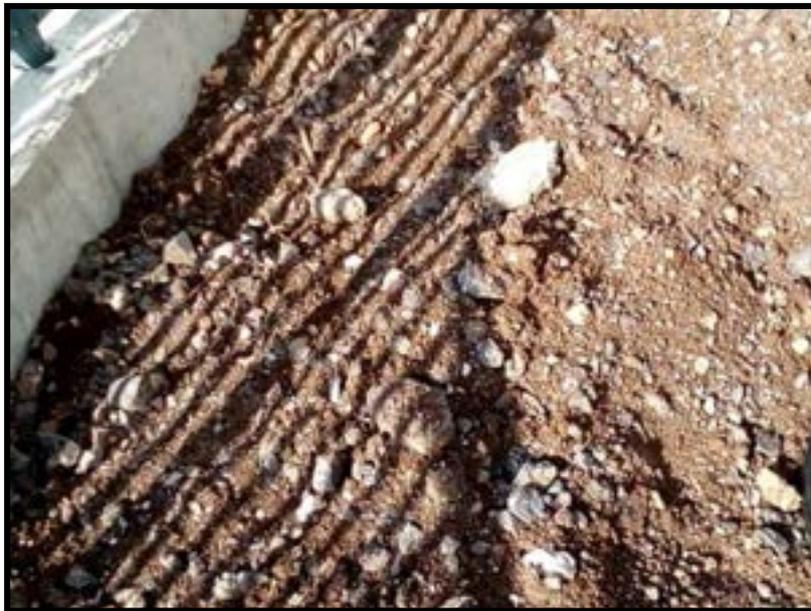
ג. תיאור ליקוי: לא סולקה פסולת הבניין משטח החצר. יש לבצע ניקוי יסודי של הקרקע עד לעומק של כ- 40 ס"מ.

מיקום: חצר הדירה

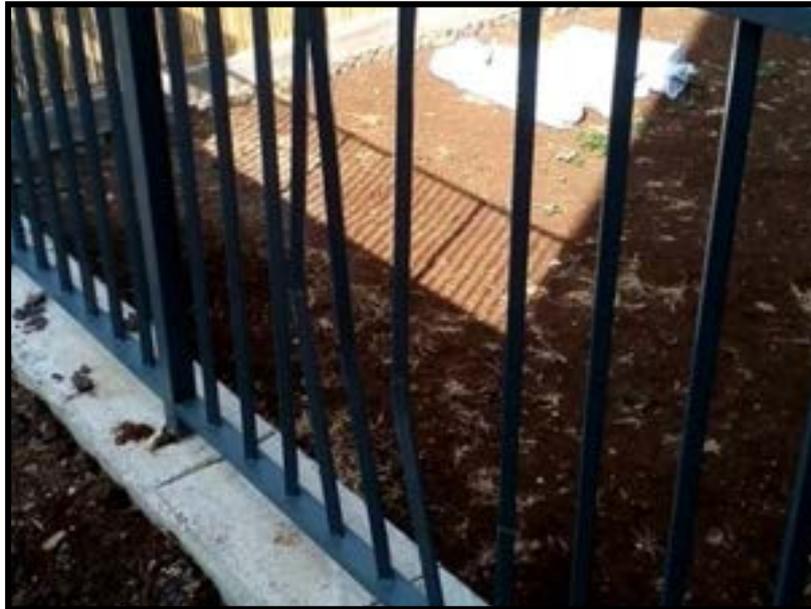
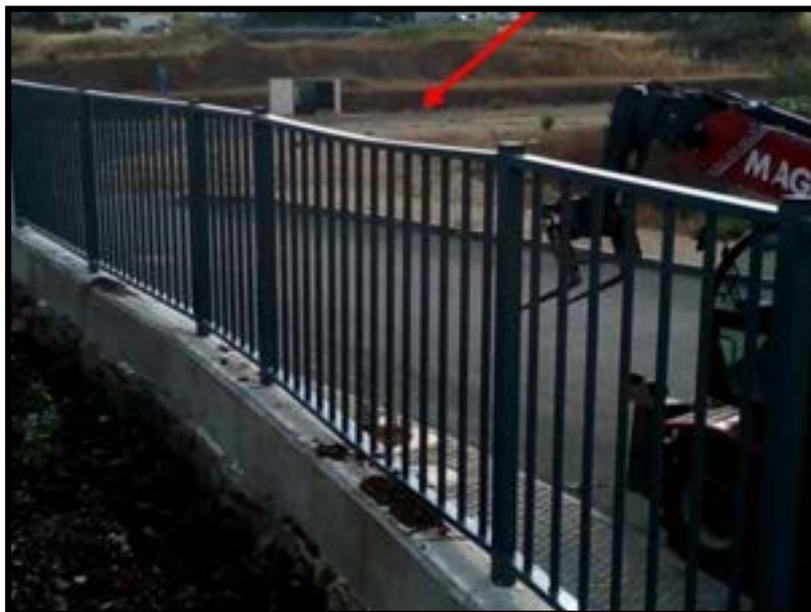
ד. תיאור ליקוי: יש להחליף חלקי גדר פגומים וליישר את חלקי הגדר המעוכים

מיקום: חלקי גדר חזית הצפון-מערבית בחצר הדירה, כמו כן קיימת

מעיכה בפרופיל גדר מול ויטרינה

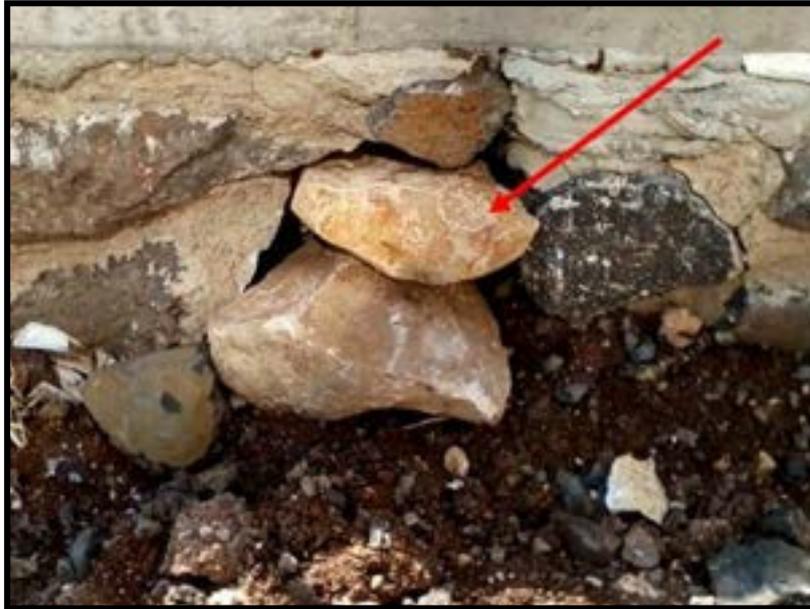
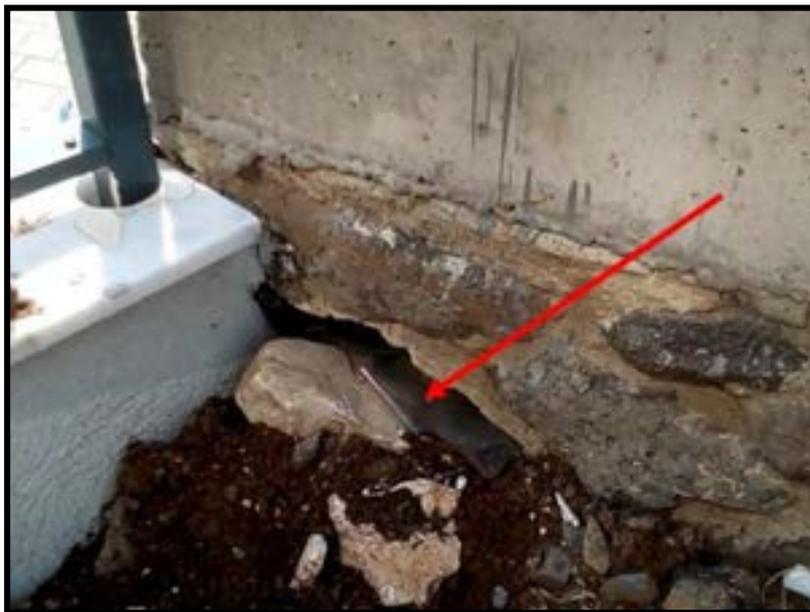
ה. תיאור ליקוין: יש להשלים מילוי טיט צמנט (מלט) בגוון תואם בין אבני החיפוי

מיקום: חומה בנויה מול ויטרינה בחצר הדירה

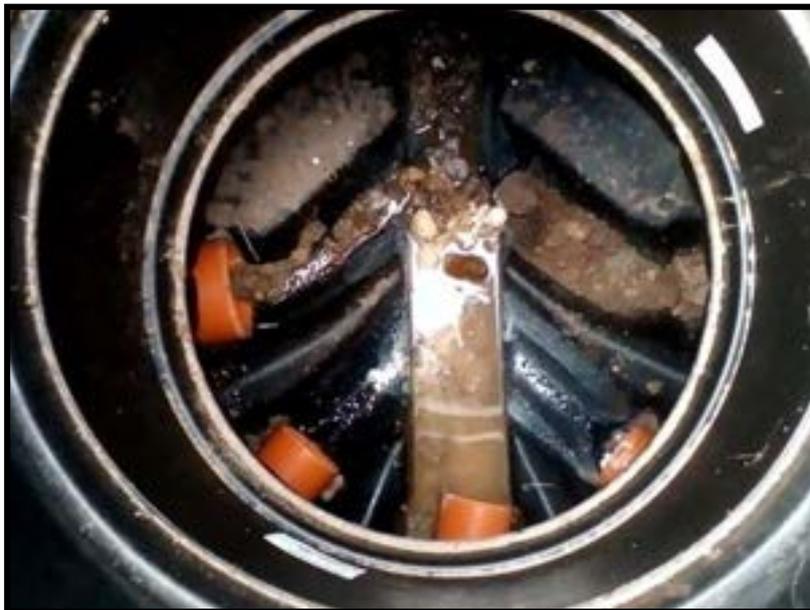
ו. תיאור ליקוי: בבדיקת השוחות בחצר הדירה נמצא כי השוחות מלאות בפסולת בניין חצץ וחול. כמו כן, נראה שיפויי הניקוז לא נכונים, מים לא מתנקזים מהשוחות (במיוחד השוחה מול חלון חדר רחצה הורים).

מיקום: שוחות ביוב מול חלון חדר רחצה הורים וממד

יש לבצע ניקיון כולל לשוחות ולאחר מכן לבצע בדיקה מקיפה לשיפועי הניקוז.

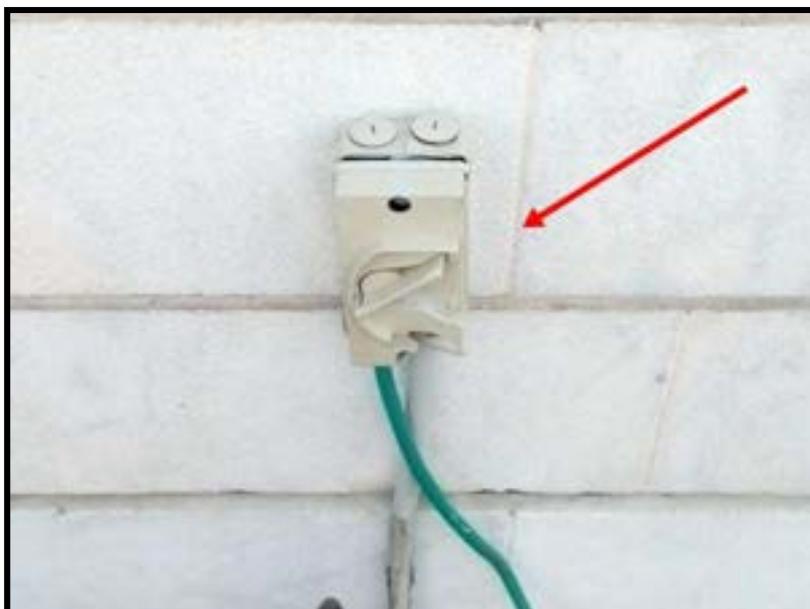
ב. תיאור ליקוי: יש להחליף מפסק פק"ט שבור בחצר הדירה

מיקום: מפסק פקט בחצר הדירה

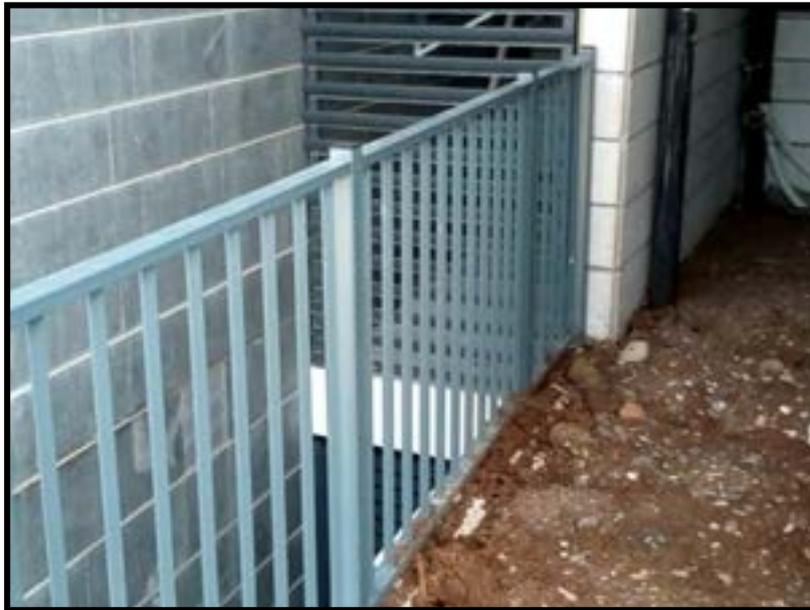
א. תיאור ליקוי: המעקה אינו מחוזק היטב בחלקו התחתון המחובר לחומת הבטון.

מיקום: גדר לאורך חזית צפון מערבית בחצר הדירה

יש להשלים קיבועים וחיזוקים לפי הצורך

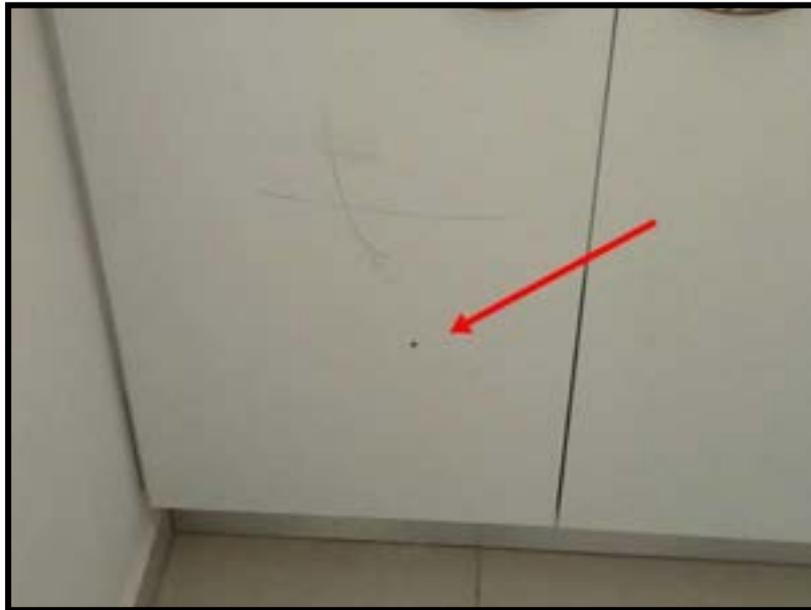
א. תיאור ליקוי: גימור הארונות אינו תקין. ישנן פגיעות.

מיקום: דלת ארון מטבח במקום כיריים

יש להחליף חלקים פגומים בארונות.

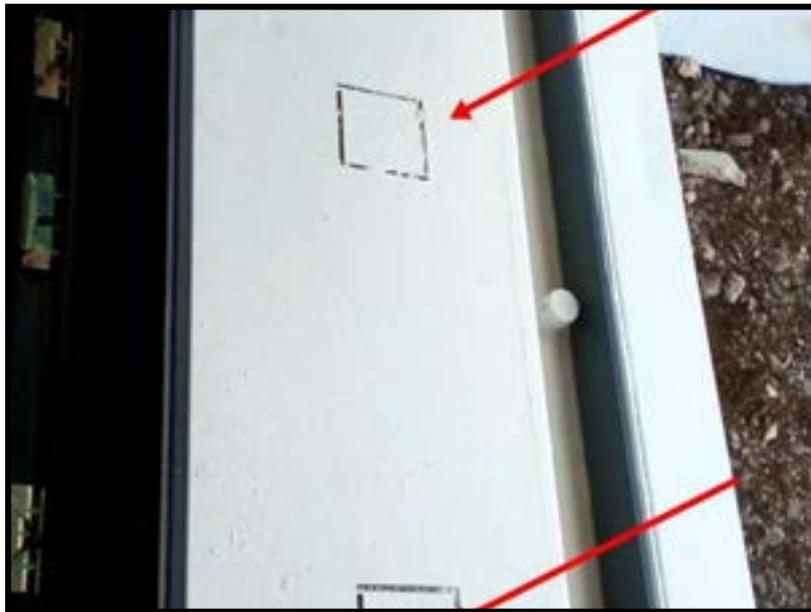
א. תיאור ליקוי: שכבת הצבע במלבן ואגף חלון הביטחון ופלנגים בחדר הממ"ד בוצע בצורה לקויה. יש לחדש ולשפר עבודות גימור הצבע במלבן ואגף חלון הבטחון בחדר בממד. כולל איטום חורי המילוי בתחתית מלבן החלון ע"י חומר שפכטל מותאם לברזל

מיקום: מסגרת חלון ממד

יש לשייף את הצבע הקיים ולצבוע מחדש.

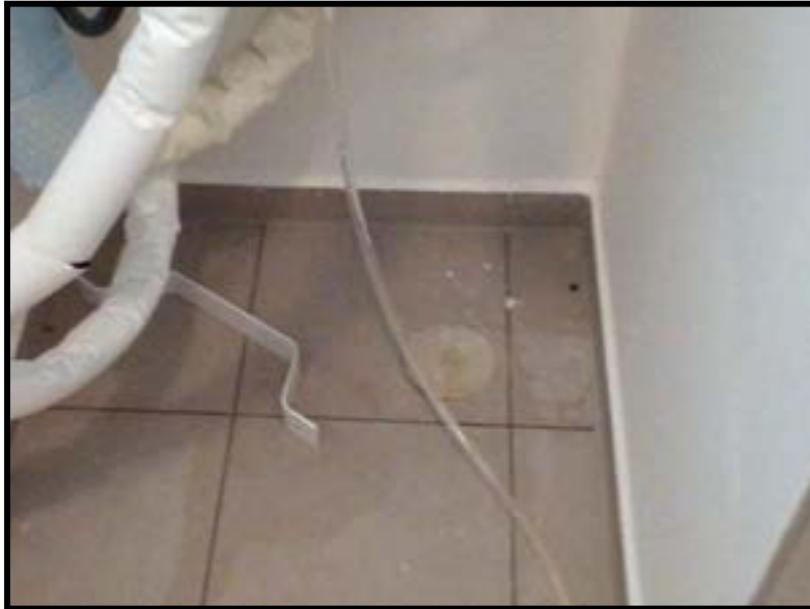
א. תיאור ליקוי: טרם הושלמה התקנת צנרת ניקוז מים לפורק הלחץ בדוד המים. דוד המים מותקן בתוך חלל הדירה. כאשר המים החמים יוצרים לחץ גבוה בתוך בדוד, הדוד פורק את המים דרך פורק הלחץ. מכיוון שצינור פורק הלחץ אינו מחובר לשום צנרת המים נשפכים על רצפת החדר

מיקום: צנרת קשיחה לניקוז דוד

יש להשלים התקנת צנרת ניקוז קשיחה נסתרת בתוך הקיר

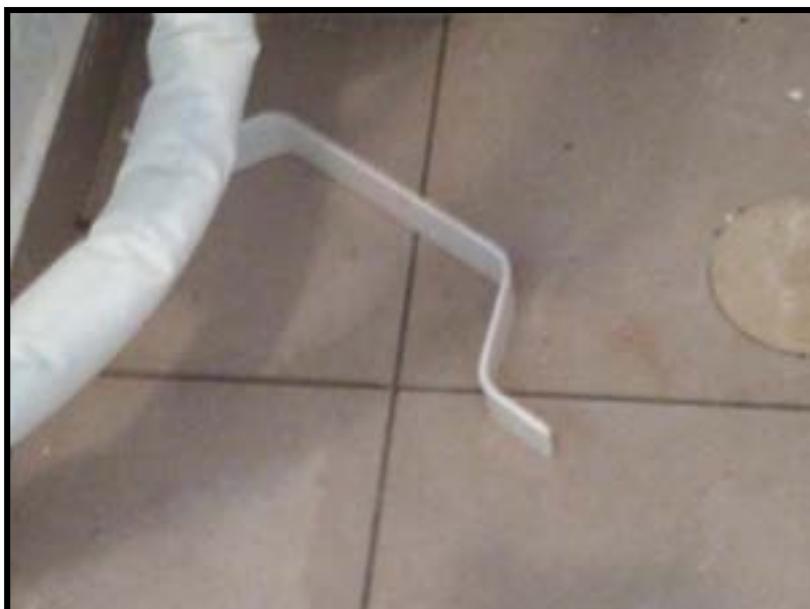
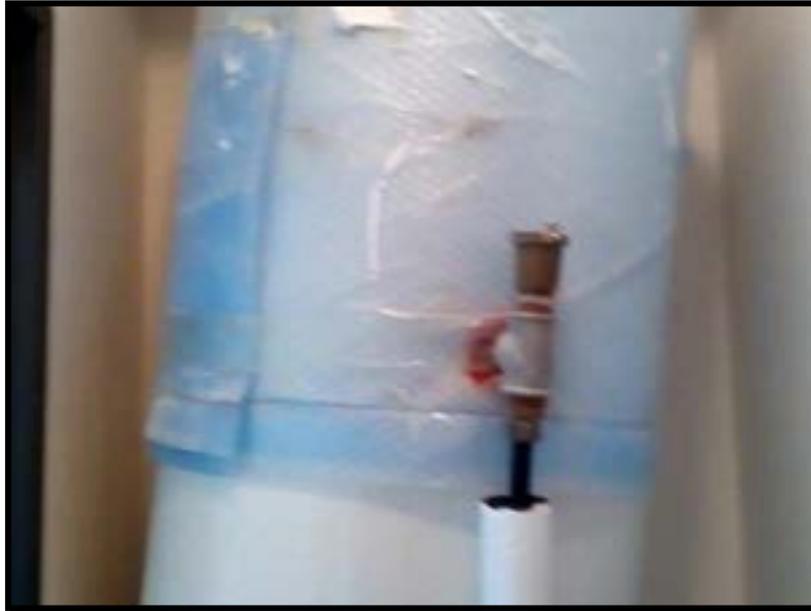
ב. תיאור ליקוי: יש להשלים התקנת תושבת עיגון אחורית תחתונה לדוד ולא הוסר ניילון

מיקום: דוד המים
