מבנים
בדק בית וייעוץ הנדסי

דו"ח ביקורת ליקויים - חוות דעת מהנדס מומחה

תיאור הנכס - כללי

1. הנכס הנבדק הינו דירה, שבה 4 חדרים.

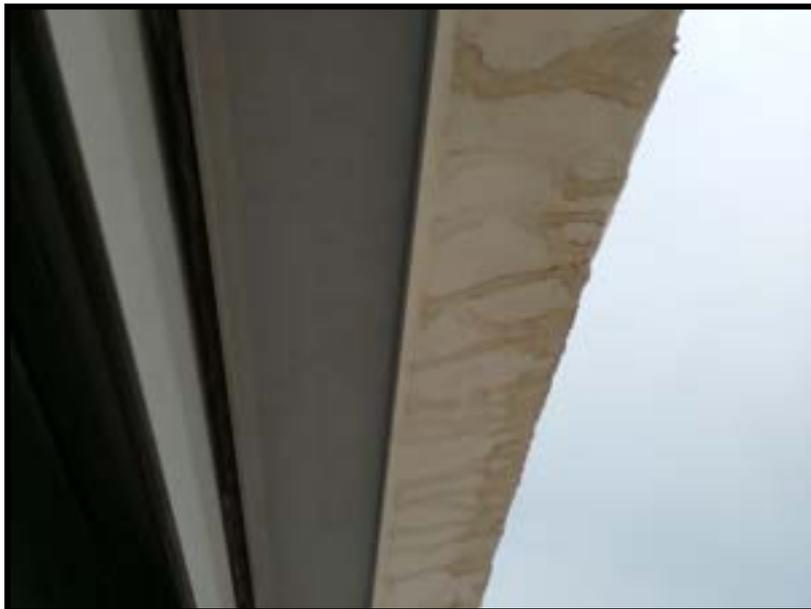
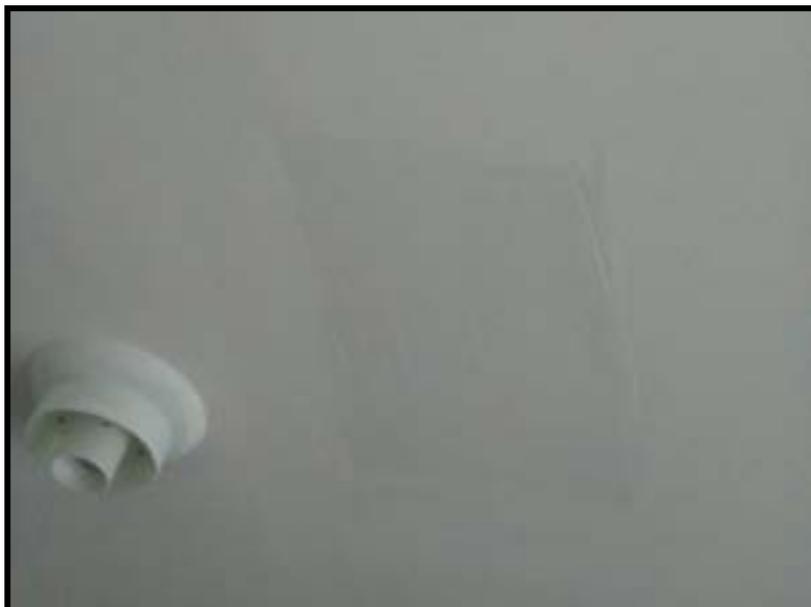
מיקום: גליפים עליונים בכל חלונות הדירה, סביב מסגרות חלונות הדירה, סמוך לספרינקלר חדר שינה הורים, מרכז תקרת חדר כביסה, מעל פנלים לאורך חדרי שינה מטבח וסלון

תיאור ליקוי: יש לשפר ולהשלים גימור תיקוני שפכטל וצבע. מיקומים: מטבח, סלון, פרוזדור, חדרי שינה, חדרי שינה, חיבורי תקרה וקירות, סביב שקעי ומפסקי חשמל, תחתי קירות מעל פנלים, סביב משקופי דלתות הדירה ומגרות חלונות.

תיקונים נדרשים:

יש לשייף את הקיים לפי צורך ולבצע צביעה חוזרת.

הליקוי אסור לפי תקן ישראלי ת"י 1922 חלק 1 סעיף 3.3

עלות: 1000 ש"ח

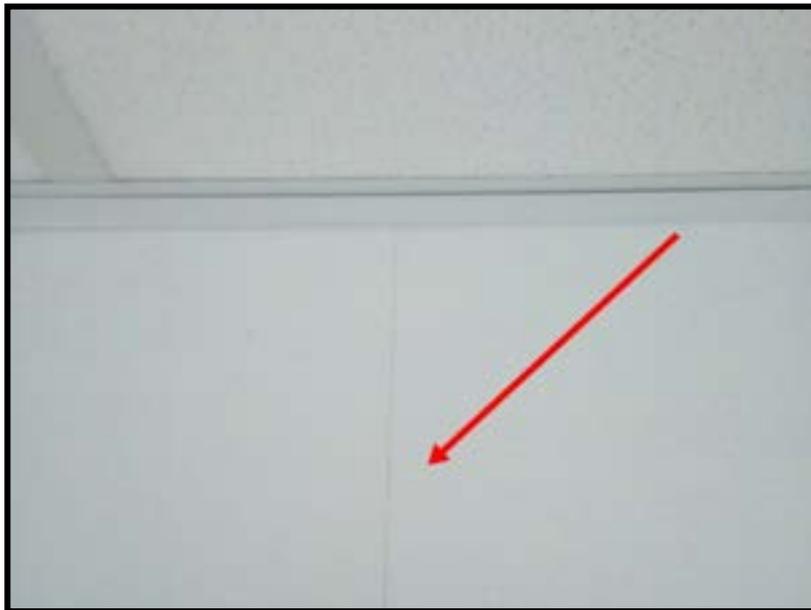
מיקום: מעל דלת חדר שינה הורים מכיוון פרוזדור

תיאור ליקוי: סדקים קלים בשכבת הטיח ובמחיצות הפנים.

תיקונים נדרשים:

יש לבצע סיתות וחריצה לאורך הסדק לבצע מילוי בחומר גמיש ותיקוני שפכטל וצבע.

הליקוי אסור לפי תקן 1920 חלק 2 סעיף 3.1, ציטוט:

המראה של מערכת הטיח, גימור הטיח וגונו יתאימו למוזמן. במערכת טיח המיועדת לגימור בשכבת צבע בלבד, לא ייראו סדקים שעוביים גדול מ-0.3 מ"מ.

עלות: 100 ש"ח

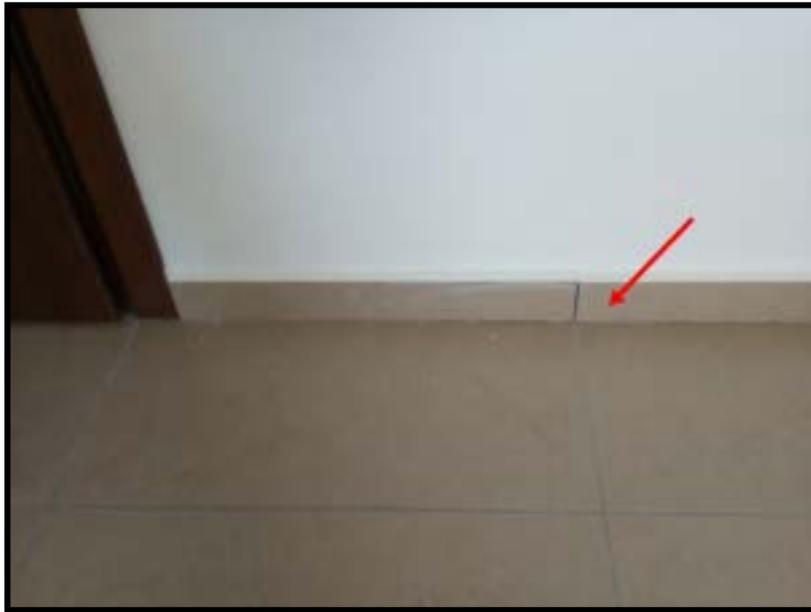
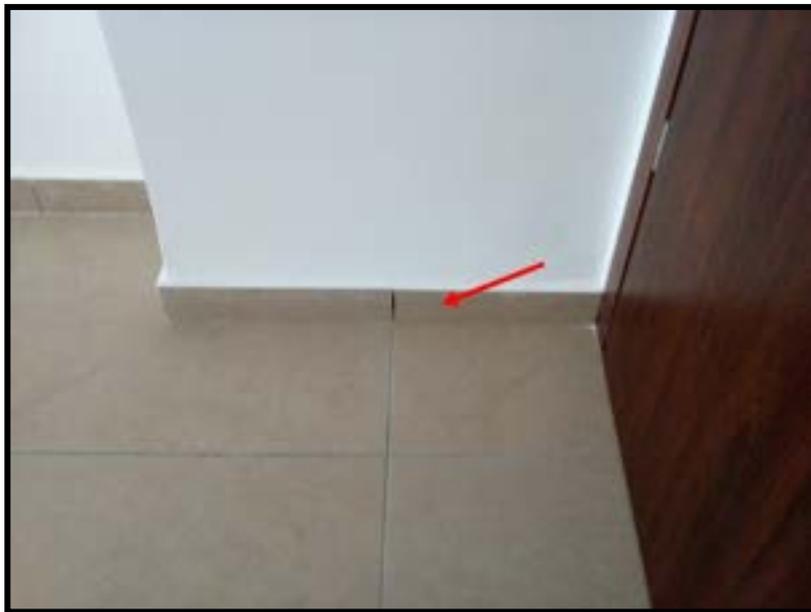
מיקום: פנל סמוך לדלת חדר שינה ילדים

תיאור ליקוי: טרם הושלמה עבודת מילוי למישקים (רובה) שבין אריחי הריצוף.

תיקונים נדרשים:

יש להשלים מילוי רובה בגוון תואם במקומות הנקובים לעיל.

5.1.5.1. בדיקת מילוי המישקים

מוודאים שמילוי המישקים אחיד וללא חורים ומתאים לגוון שהוזמן.

עלות: 50 ש"ח

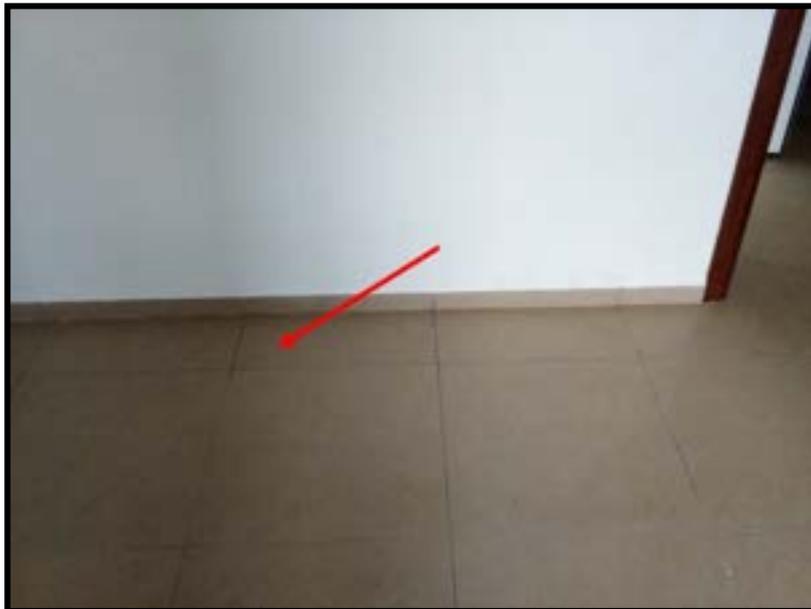
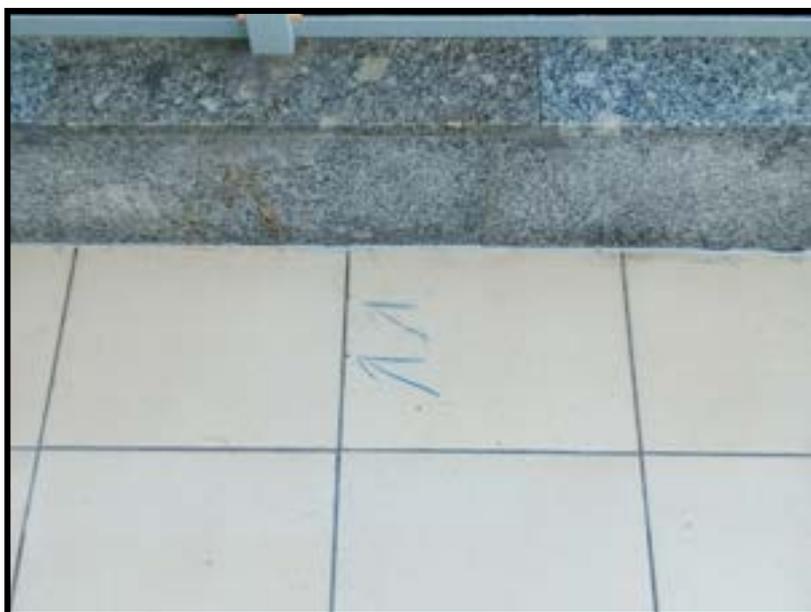
מיקום: חדר שינה הורים (שורה שלישית מימין לדלת 1' יח'), מרפסת סלון (מול מעקה זכוכית מערבי), שורה שלישית מול ויטרינה לסלון 1' יח', מחסן (מול דלת 2' יח').

תיאור ליקוני: קיימים פגמים באריחי הריצוף כגון: כתמים, שברים, סדקים ומקצועות שבורים העולים מעל המותר בתקן.

תיקונים נדרשים:

יש לבצע פירוק כולל של אריחי הריצוף הפגומים ולהחליפם באריחים חדשים, כולל עבודות פירוק ופינוי פסולת.

וזאת בניגוד להנחיות תקן 314 סעיף 3.2, ציטוט:

בניגוד להנחיות תקן 1555 סעיף 5.1.4.2, **ציטוט:**

עלות: 1000 ש"ח

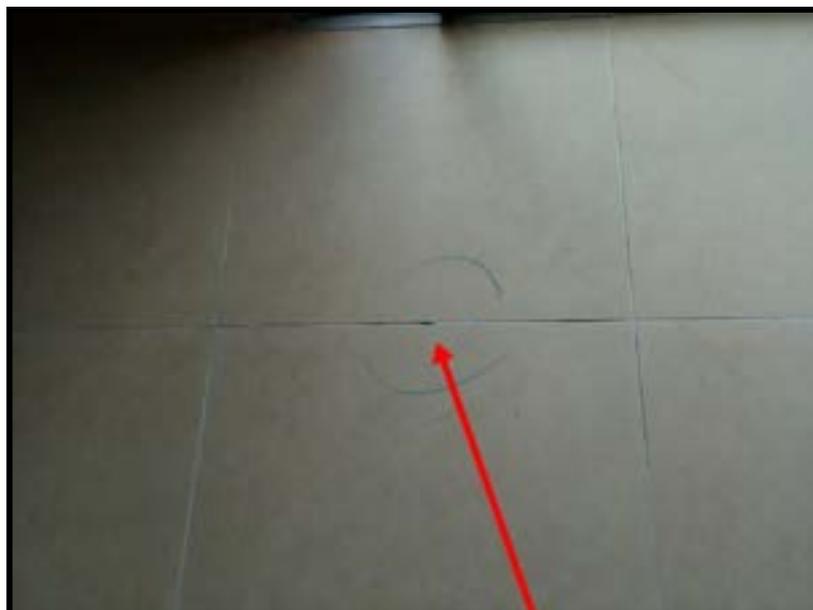
מיקום: סלון שורה ראשונה מול וטרינה

תיאור ליקו: מילוי המישקים שבין האריחים (רובה) בוצע באופן לקוי, כך שחלק מן המילוי נסדק והתפורר. כושר ההדבקה לקוי.

תיקונים נדרשים:

יש להסיר באהירות את מילוי הרובה הקיים ולהשלים מחדש בגוון תואם.

עלות: 100 ש"ח

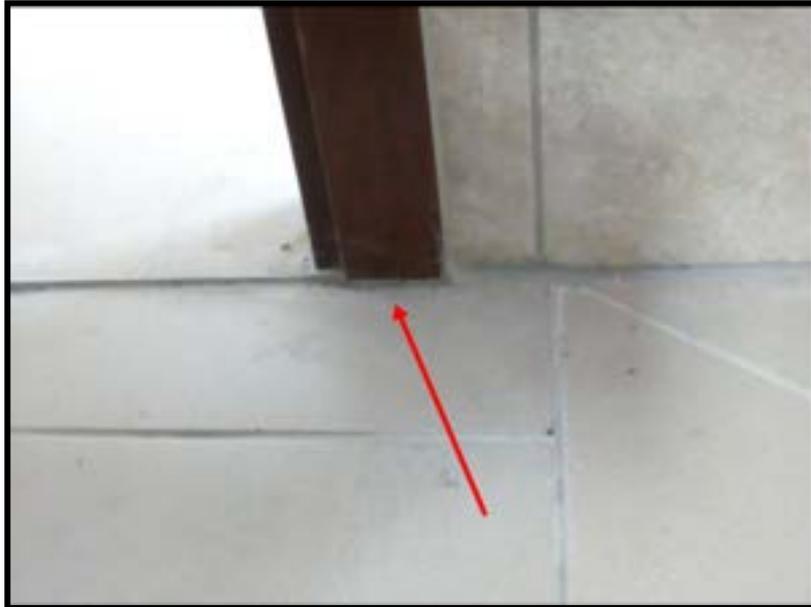
מיקום: חדרי רחצה

תיאור ליקוי: יש להשלים מילוי סיליקון דוחה עובש בתחתית סרגלי כיסוי (הלבשות) לצורך מניעת חדירת רטיבות לתחתית הלבשות ומלבני דלתות.

עלות: 150 ש"ח

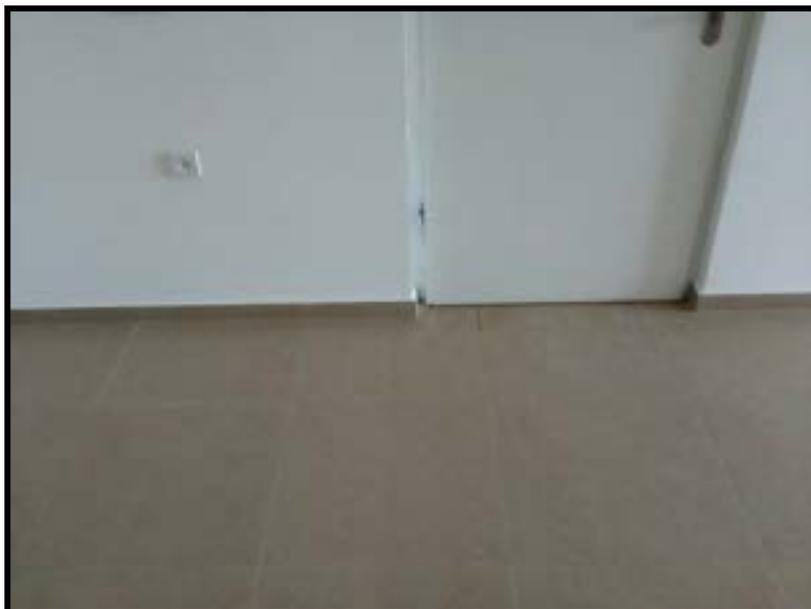
מיקום: דלת כניסה לדירה

תיאור ליקוי: מעצור דלת כניסה לדירה הותקן בשטח כניסה לפרוזדור חדרים/ לסלון. שטח זה מהווה מעבר. מיקום המעצור מהווה מכשול ומפגע בטיחותי.

תיקונים נדרשים:

מכיוון שלא ניתן להתקין מעצור על רצפת הנכס בסמוך לדלת ללא יצירת מפגע בטיחותי, יש להתקין מעצור עילי אשר יותקן ע"ג הקיר הסמוך.

עלות: 200 ש"ח

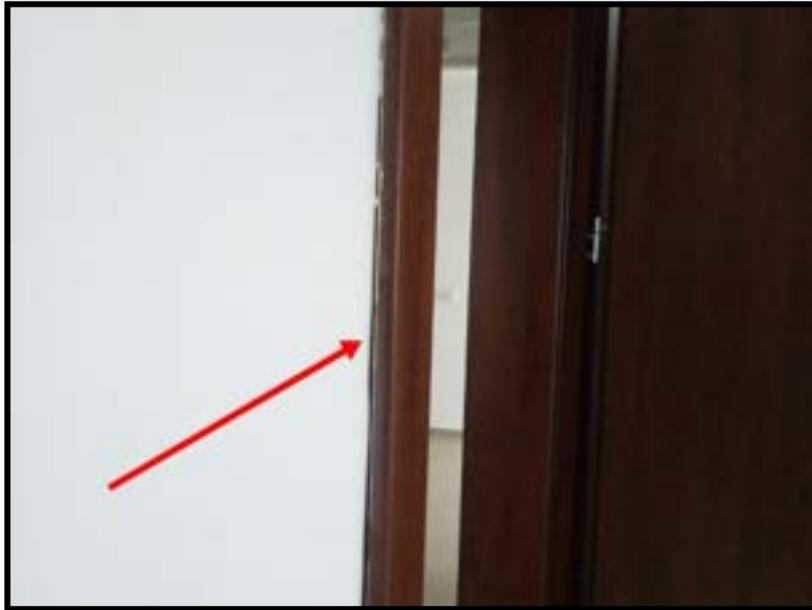
מיקום: חדר שינה הורים

תיאור ליקוי: יש להשלים ולשפר את עבודות מילוי האיטום למרווחים בין הלבשות דלתות הפנים לבין קירות הרקע

תיקונים נדרשים:

יש להשלים מילוי מרק אלסטי בגוון תואם סביב הלבשות
עלות: 150 ש"ח

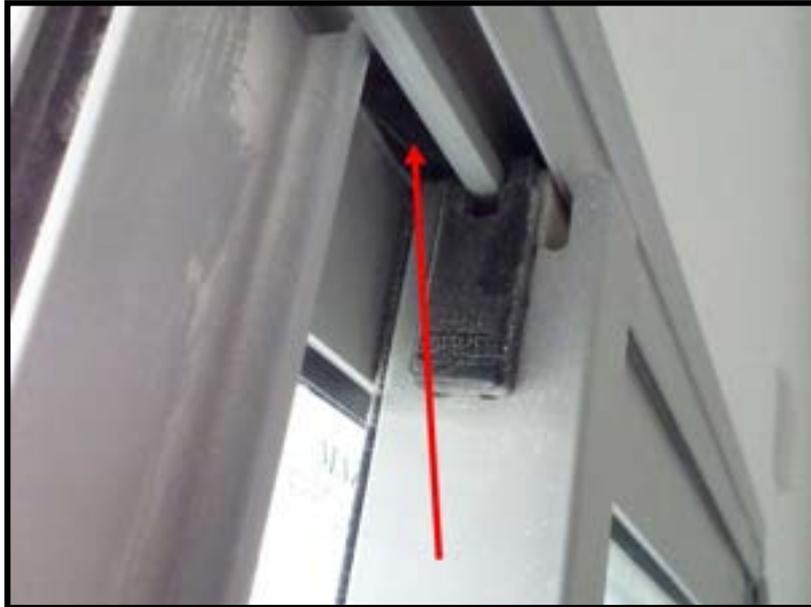
מיקום: מסילה עליונה חלון זכוכית לממד

תיאור ליקוי: בחלונות הנכס הורכבו אטמים וחסמי רוחות באיכות ירודה במפגשי הכנפיים. אטמים תקינים ואיכותיים הם אלו העשויים פלסטיק ומורכבים באמצעות שני ברגים. החומר שממנו עשויים האטמים ואופן ההרכבה מבטיחים תפקוד יעיל לאורך שנים. אטמים ירודים עשויים בד טכני ומורכבים בהדבקה. עקב החומר האטמים הירודים לא מתפקדים כראוי ועקב אופן ההרכבה הם עלולים להתפרק מהמקום.

תיקונים נדרשים:

יש לבצע פירוק סנפירים קיימים והחלפתם

עלות: 100 ש"ח

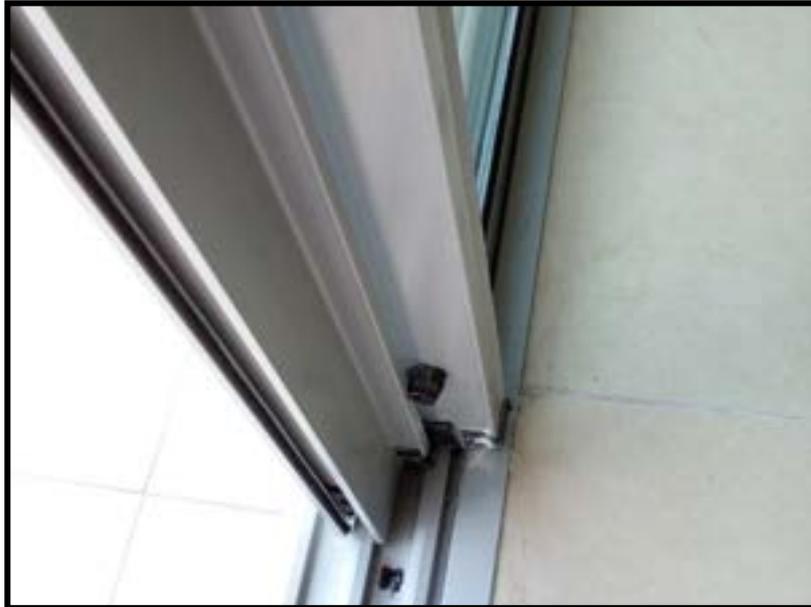
מיקום: ויטרינות מרפסת סלון

תיאור ליקוי: התקנת בולמי כנפיים (בלמי כנפיים) בוצע במיקום לא נכון. התקנת בולמי הכנפיים משמש לצורך עצירת הכנף לפני פגיעה בחלקי המסגרת ובנוסף מהווה מגן מפני מפגע בטיחותי בעת פתיחת הכנפיים (פגיעה באצבעות). מכיוון והתקנת הבולם בוצע בסמוך לחלקה החיצוני של פרופיל הכנף הבולם אינו מבצע את ייעודו.

תיקונים נדרשים:

שינוי מיקום הבולם כלפי חלקה הפנימי של הפרופיל התחתון בכנף.

עלות: 400 ש"ח

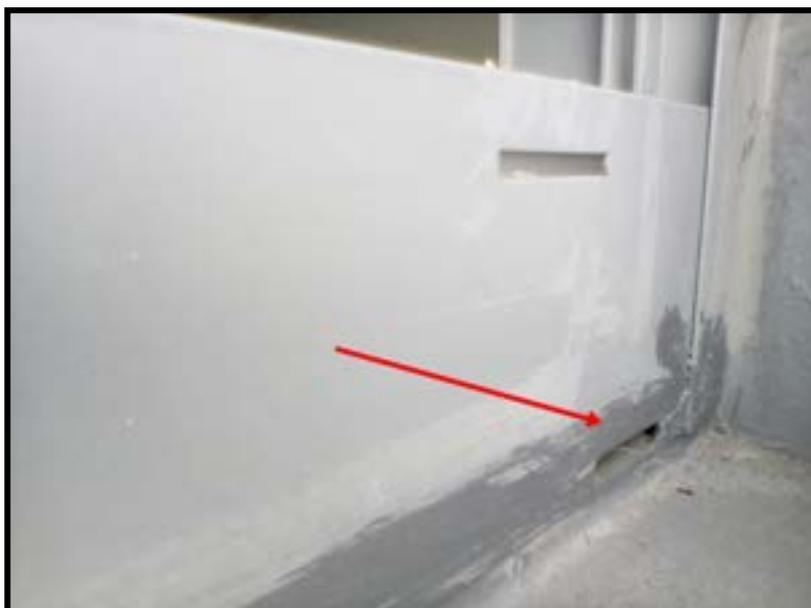
מיקום: חלון ממד, חדר שינה ילדים

תיאור ליקוי: טרם הושלמה התקנת שסתומי מים חד כיווניים בתחתית מסילות חלונות. רכיב זה מאפשר זרימת מים לצורך ניקוז המסילות הפנימיות החלון אך מונע חדירת אוויר אל חלל הנכס.

תיקונים נדרשים:

יש להשלים הרכבת שסתומי מים חד כיווניים בפתחי הניקוז מתחת לחלונות ההזה, וכמו כן בתחתית אגפים הקבועים בחלונות הנכס.

וזאת לפי הנחיות תקן 1068 חלק 1 סעיף 201, ציטוט:

חריצי ניקוז וחורי ניקוז המיועדים לסגירה על ידי פקקים יתאימו לצורות הפקקים ולמידותיהם.

עלות: 50 ש"ח

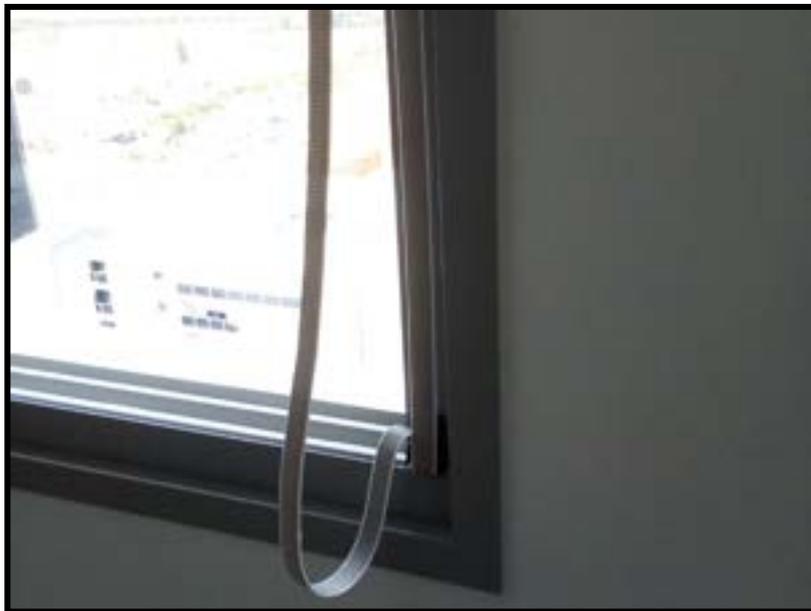
מיקום: חדר שינה הורים

תיאור ליקוי: רצועת תריסי גלילה רפוייה מדי ונתקעות מידי פעם, לכן נגרם קושי תפקודי.

תיקונים נדרשים:

יש צורך במתיחה של הקפיץ במנגנון הגלילה של הרצועה

עלות: 150 ש"ח

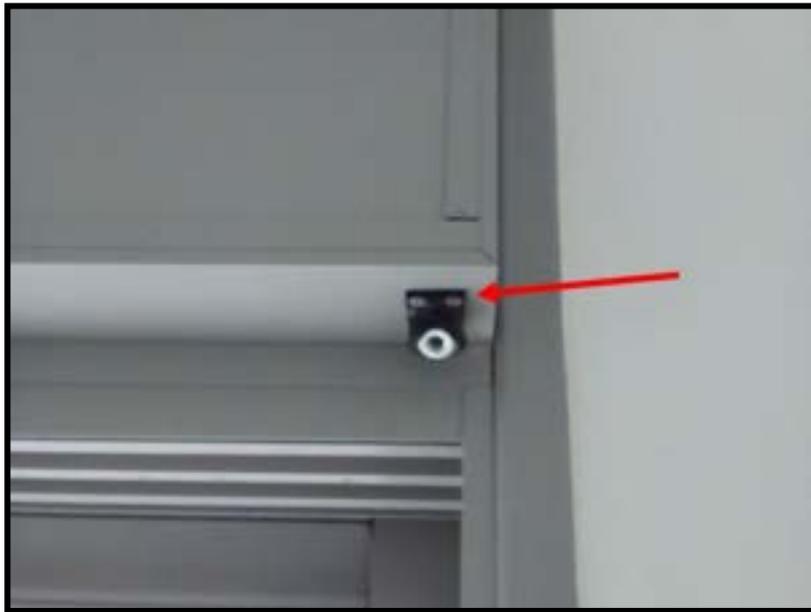
מיקום: ויטרינת סלון

תיאור ליקוי: טרם נמסרה מנואלה ידנית לתריס גלילה

עלות: 400 ש"ח

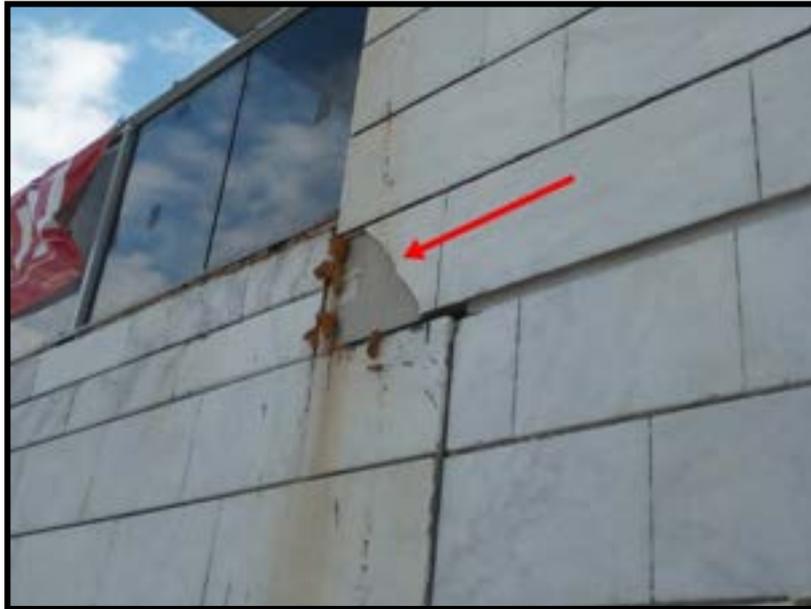
מיקום: מעל ומימין לחלון חדר שינה ילדים מכיוון מרפסת סלון

תיאור ליקוי: בחיפוי האבן הטבעית ישנם פגמים מסוג (שברים וסדקים). הסדקים עוברים את שטח האבן מהצלע אחת לצלע סמוכה או לצלע שממולה והמהווים פגיעה בחוזק עיגון וקיבוע האבן לקיר הרקע. השברים גדולים בכדי לבצע תיקונים מקומיים.

תיקונים נדרשים:

יש לבצע פירוק אריחי האבן והחלפתם.

החלפת האבן תעשה ע"י הדבקה בדבק מתאים לפי הנחיות היצרן, באם גובה אבן החיפוי מעל 150 ס"מ ממפלס הרצפה, יש לבצע השלמת בורג עיגון. ראש הבורג יכוסה בפקק אבן מודבק במסטיק גמיש שאינו מכתים את האבן. אבן מודבקת תעוגן במרזחה, במידה שאורכה עד 65 ס"מ. מעל אורך 65 ס"מ האבן תעוגן בשני עוגנים.

הליקוי אסור עפ"י תקן ישראלי ת"י 2378.

עלות: 900 ש"ח

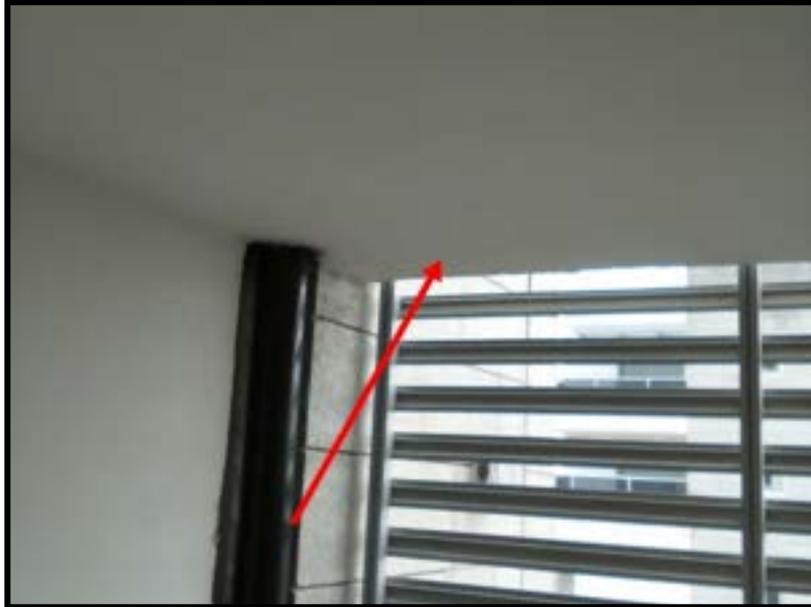
מיקום: תקרת מסתור כביסה

תיאור ליקוי: לא בוצע אף מים אף מים הינו חריץ או מגרעת אופקית לאורך תווי החיצוני של המרפסת / החלון (במקרה זה) אשר נועדה לעצור את זרימת המים ע"ג התקרה ובכך מונעת סימני רטיבות.

תיקונים נדרשים:

- יש לעבד ולחרוץ את שכבת הטיח לאורך תווי החיצוני של המרפסת/ חלון.
 - יש להתקין פרופיל מחומר בלתי מחליד ומתאים לתנאי חוץ כגון, פלסטיק, פח אלומיניום לאורך תווי החיצוני של המרפסת/ חלון.
- עלות:** 700 ש"ח

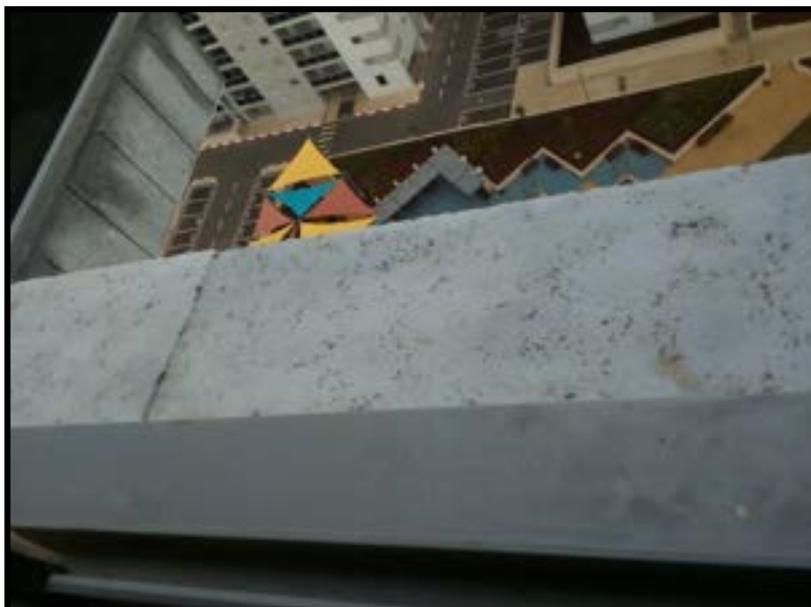
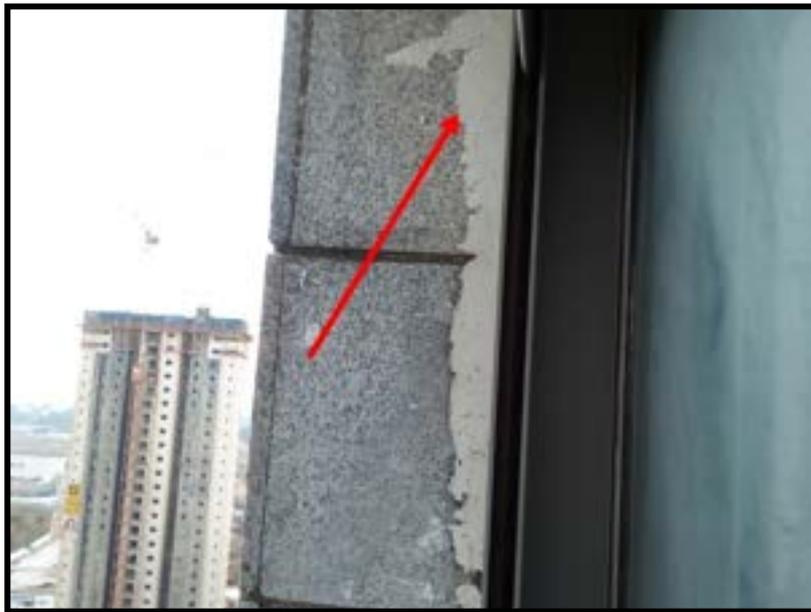
מיקום: אדני חלונות, קופינג מעקה בנוי מתחת למעקה זכוכית במרפסת סלון, סביב מסגרות חיצוניות בחלונות הדירה

תיאור ליקוי: קיימים שאריות כתמים ולכלוכים ע"ג הקירות כגון: שאריות חומרי טיח, צבע ואיטום. אשר מקורם בעבודות הבניה אשר התבצעו במהלך ביצוע עבודות הבניה.

תיקונים נדרשים:

יש לבצע ניקיון כולל ולהסיר את כתמי הלכלוך

עלות: 900 ש"ח

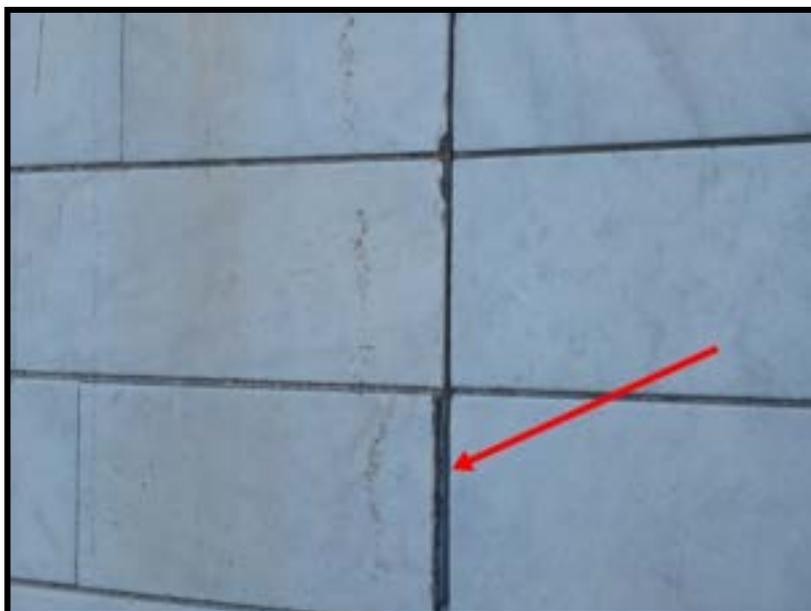
מיקום: משמאל לחלון חדר שינה ילדים מכיוון מרפסת סלון

תיאור ליקוי: טרם הושלמו עבודות האיטום וסגירת תפרים ביניים בין יציקות

עלות: 600 ש"ח

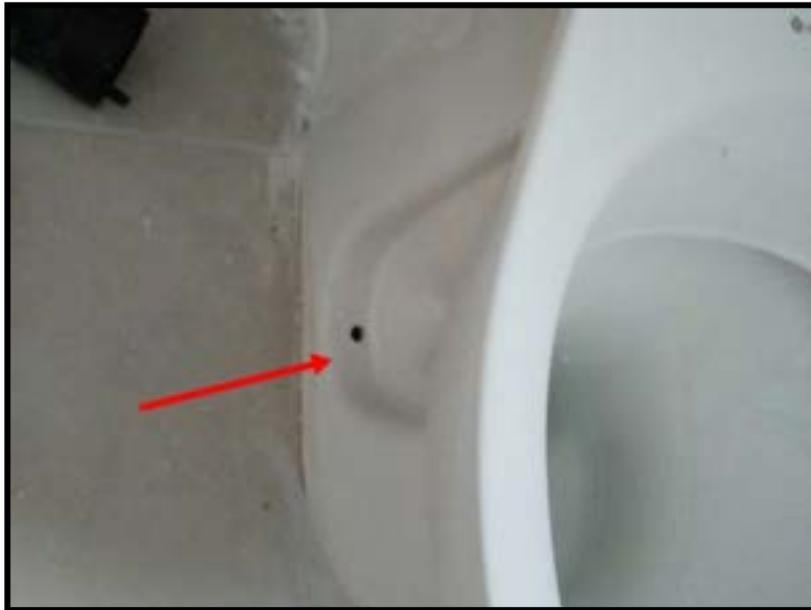
מיקום: חדרי רחצה

תיאור ליקוי: באסלות בוצע החיבור לרצפה ע"י הדבקה בסיליקון במקום בקיבוע יציב של ברגים או בטון.

תיקונים נדרשים:

יש לחזק לרצפה ע"י ברגים מפלדה לא מחלידה.

וזאת בניגוד לדרישת תקן ישראלי ת"י 1205 חלק 3 סעיף 3.2.2.1,

עלות: 150 ש"ח

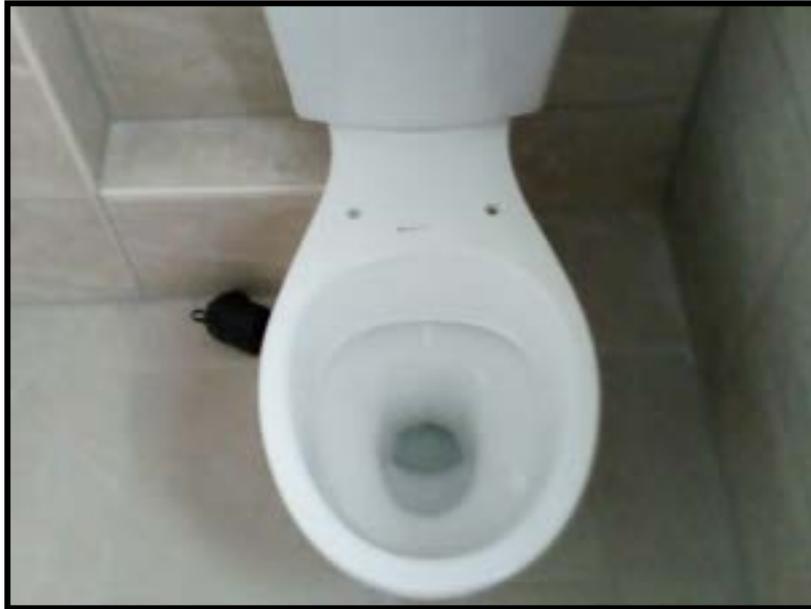
מיקום: חדרי רחצה

תיאור ליקוי: יש להשלים התקנת מושב אסלה. והאת לפי הנחיית תקן הוראות למתקני תברואה.

תיקונים נדרשים:

יש להשלים התקנת מושבי אסלה.

עלות: 500 ש"ח

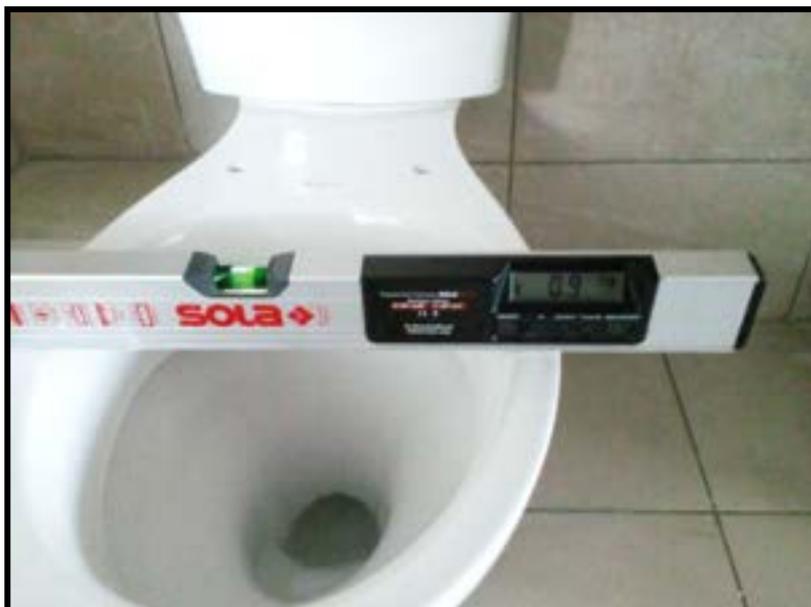
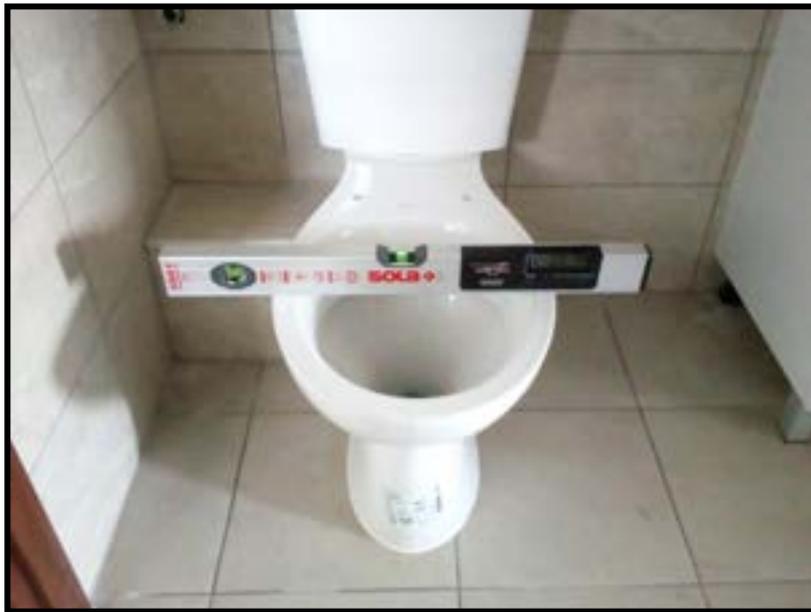
מיקום: אסלה חדר רחצה כללי

תיאור ליקוי: תיאור הליקוי: התקנת אסלה בוצע בסטייה אופקית בחדר רחצה כללי קיימת סטייה של 0.9%.

תיקונים נדרשים:

יש לפרק את מכלול מתקן האסלה ולהתקין חדש.

עלות: 900 ש"ח

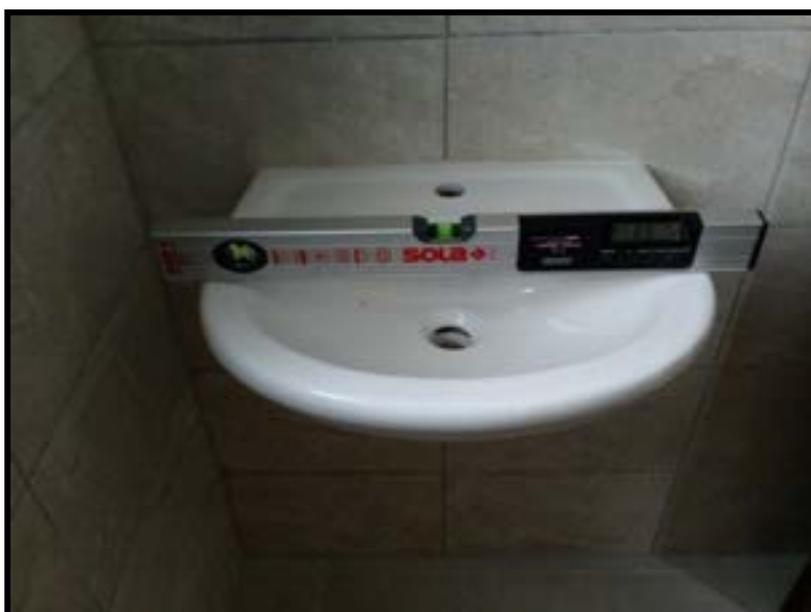
מיקום: כיור חדר רחצה הורים

תיאור ליקוי: התקנת כיור בוצעה בסטייה מאופקיות של 0.5%

תיקונים נדרשים:

יש לפרק את הכיור, לפלס ולהתקינו מחדש

עלות: 850 ש"ח

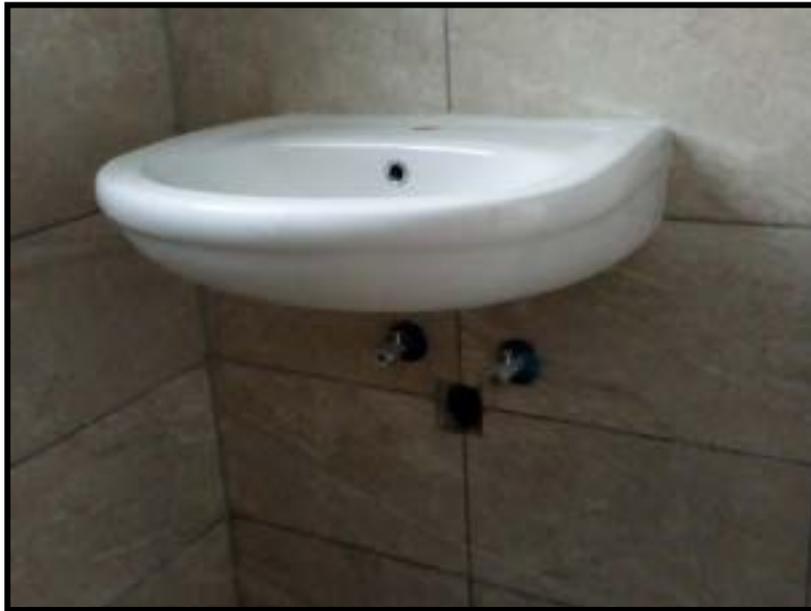
מיקום: חדרי רחצה וחדר כביסה

תיאור ליקוי: טרם הושלמה התקנת כלים הסניטריים, ברזים, סט מזלף, ראש דוש וצנרות ניקוז.

עלות: 1600 ש"ח

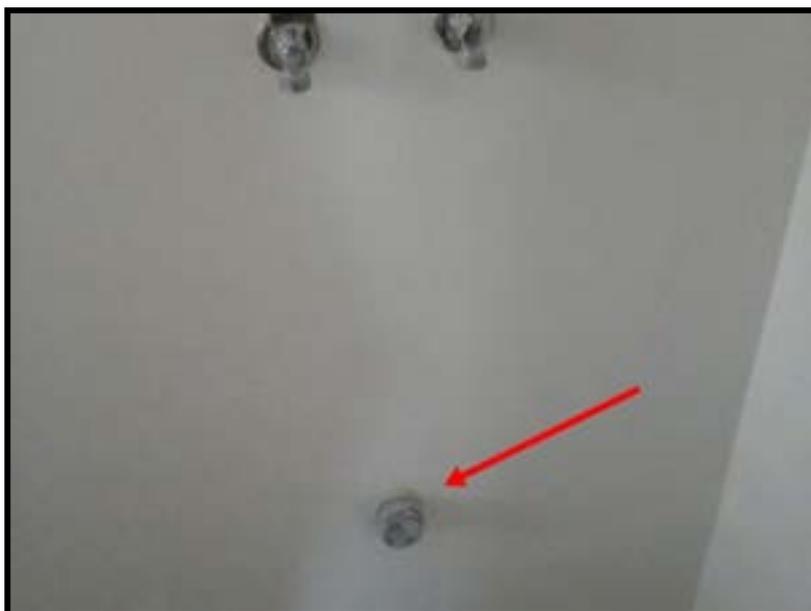
מיקום: ניקוז מכונת כביסה

תיאור ליקוי: טרם הושלם מחסום ריחות בחיבור צנרת הדלוחין העוברת ברצפה. רכיב זה עוצר את חדירת ריחות

הביוב לחדור מצנרת הניקוז הראשית אל חלל הנכס

תיקונים נדרשים:

יש להתקין מחסום ריחות חיצוני. (סיפון)

וזאת לפי תקן 1205 חלק 2

עלות: 500 ש"ח

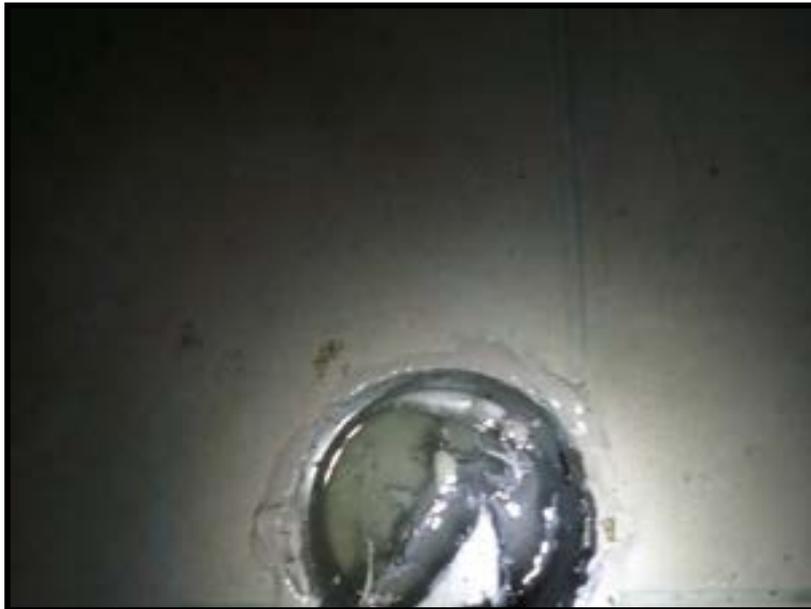
מיקום: חדרי רחצה וחדר כביסה

תיאור ליקוני: צנרת הדלוחין בדירה לא נוקתה משאריות של פסולת בנין שהתאספו בזמן ביצוע העבודות. במצב הקיים זרימת המים תהיה לקויה ויתכנו הצפות.

עלות: 500 ש"ח

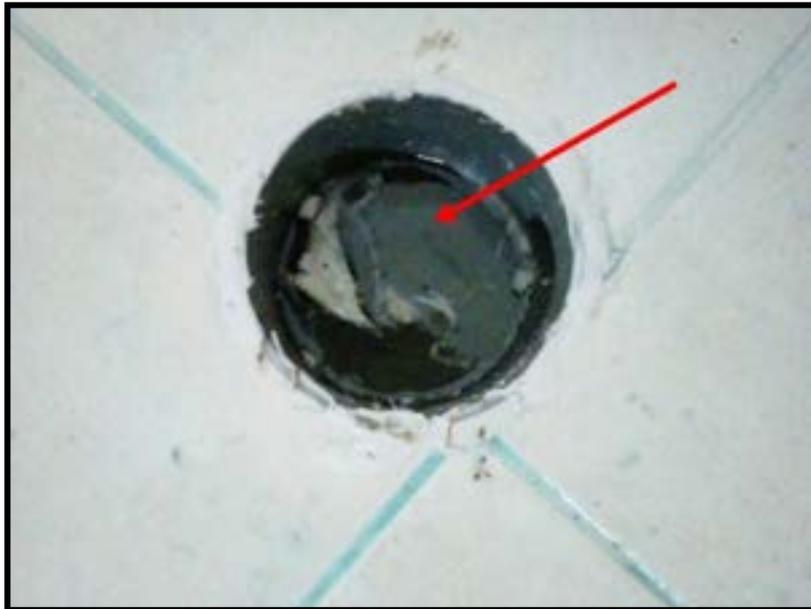
מיקום: חדרי רחצה

תיאור ליקוי: התקנת מחסומי הריחות בוצע ללא מחיצה נשלפת. מחיצה זו מפרידה בין חלל האוויר למפלס המים ויוצרת את חסימת ריחות ע"י מפלס המים. ללא מחיצה זו קיים חשש גבוה מחדירת ריחות הביוב אל חלל החדר.

תיקונים נדרשים:

השלמת התקנת המחיצה.

עלות: 200 ש"ח

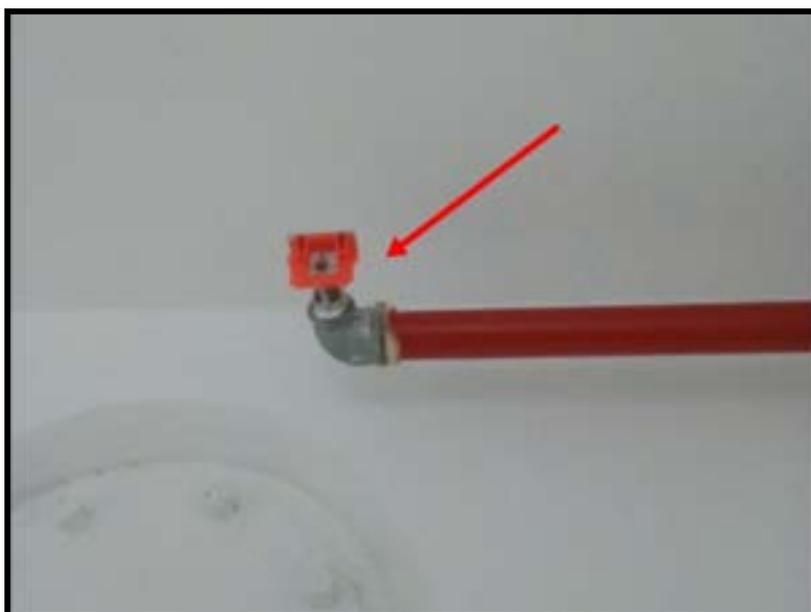
מיקום: ממד

תיאור ליקוי: פיית בועית הספרינקלר מכוסה בכיסוי המגן אשר נשאר מזמן ביצוע עבודות הבניה

תיקונים נדרשים:

יש להסיר את הכסוי

עלות: 20 ש"ח

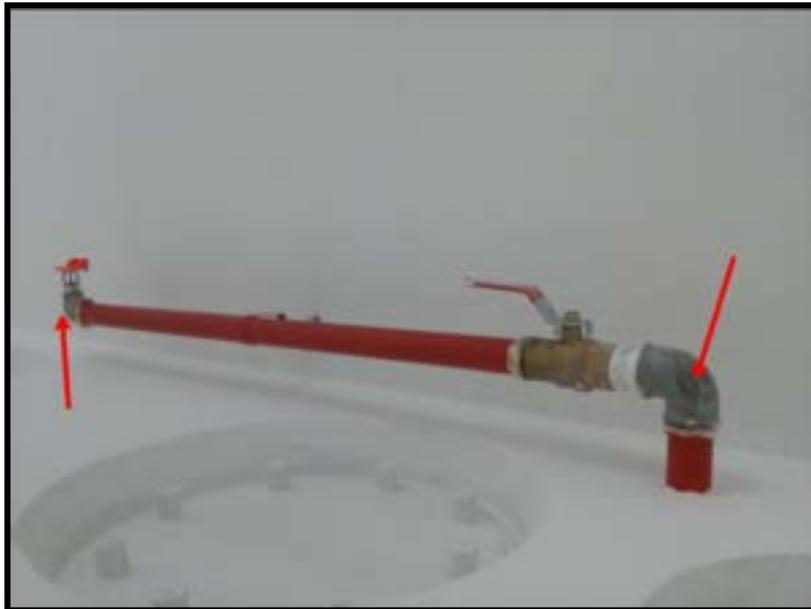
מיקום: ממד

תיאור ליקוי: צנרת הספרינקלר העוברת בתקרת החדר אינה צבועה במלואה.

תיקונים נדרשים:

יש להשלים צביעת כל חלקי צנרת הספרינקלר

עלות: 150 ש"ח

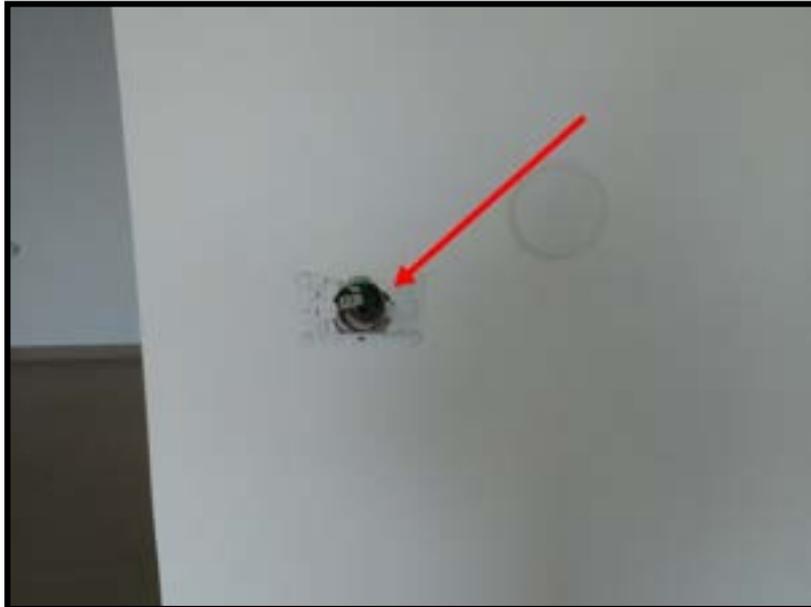
מיקום: אינטרקום לכניסה לדירה, אינטרקום בחדר שינה הורים

תיאור ליקוי: טרם הותקנו כל אביזרי החשמל.

עלות: 600 ש"ח

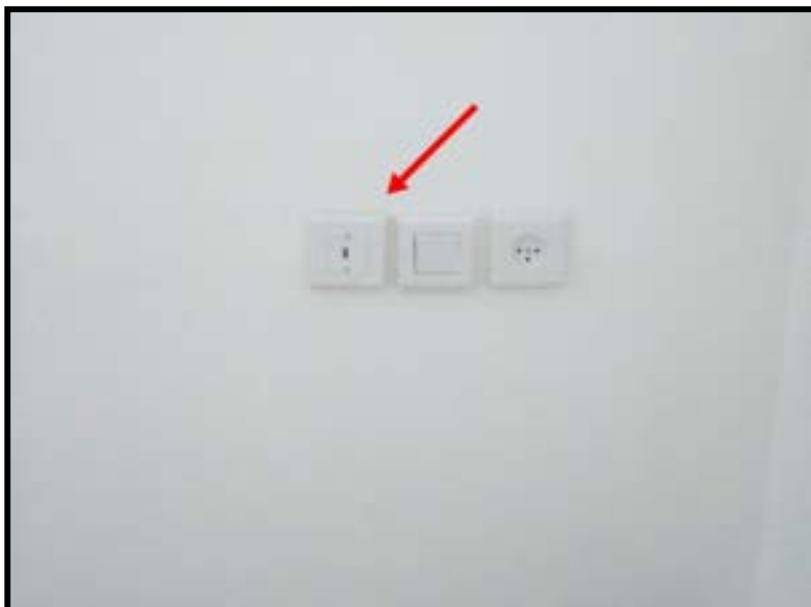
מיקום: לדוגמא: שקע טלפון מתחת לחלון חדר שינה הורים

תיאור ליקוי: שקעי ומפסקי החשמל הותקנו ו/או קובעו בסטייה. האביזרים אינם ישרים והתקנו בסטייה מאופקיות הדבר הינו פגם אסתטי בולט לעין.

תיקונים נדרשים:

יש לפרק את האביזרים במקומות אלו ולהתקינם מחדש תוך פילוס ויישור האביזר.

עלות: 150 ש"ח

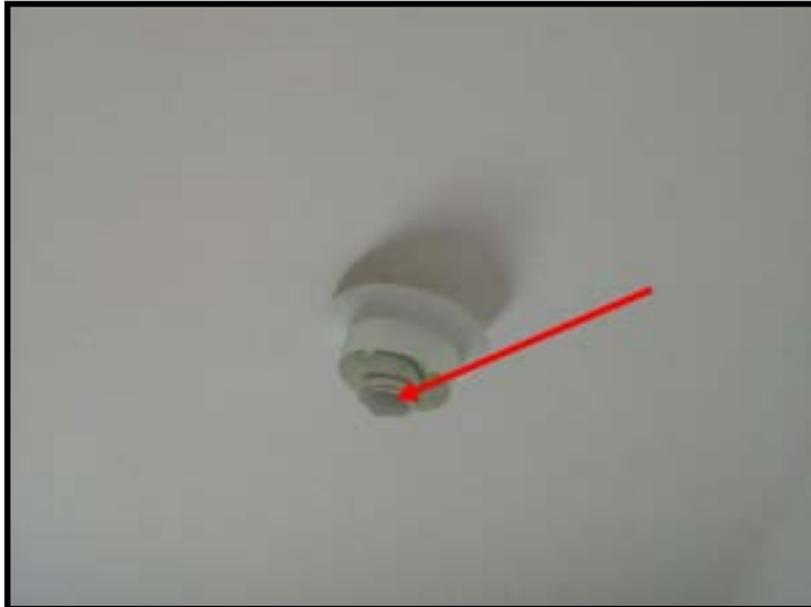
מיקום: חדרי רחצה

תיאור ליקוי: בתי מנורה החשופים לרטיבות הותקנו ללא כיסוי (ארמטורה) או אינם מוגנים מפני רטיבות וזאת

בניגוד לנדרש ע"פ תקנות החשמל (מעגלים סופיים הניזונים במתח עד 1000 וולט) סעיף 27.

תיקונים נדרשים:

יש להשלים התקנת ארמטורות

עלות: 100 ש"ח

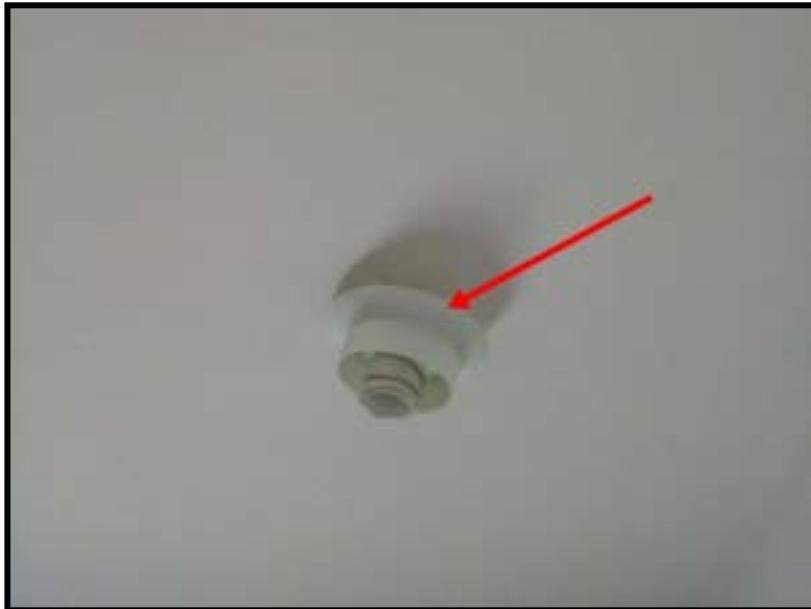
מיקום: חדרי רחצה, ממד

תיאור ליקוי: גופי התאורה אינו מקובע היטב לקיר ולתקרה וזאת בניגוד לנדרש לפי תקנות החשמל.

תיקונים נדרשים:

יש להשלים חיזוקים, עיגון וקיבוע ובמקרה הצורך גם בורגי עיגון.

תקנות החשמל (מעגלים סופיים הניזנים ממתח עד 1000 וולט), התשמ"ה - 1984, סעיף 28 (א'), ציטוט:
קביעת מנורה וחיבורה
א. מנורה המורכבת על קיר או על תקרה תיקבע באופן יציב ובחיזוק בר-קיימא.

עלות: 150 ש"ח

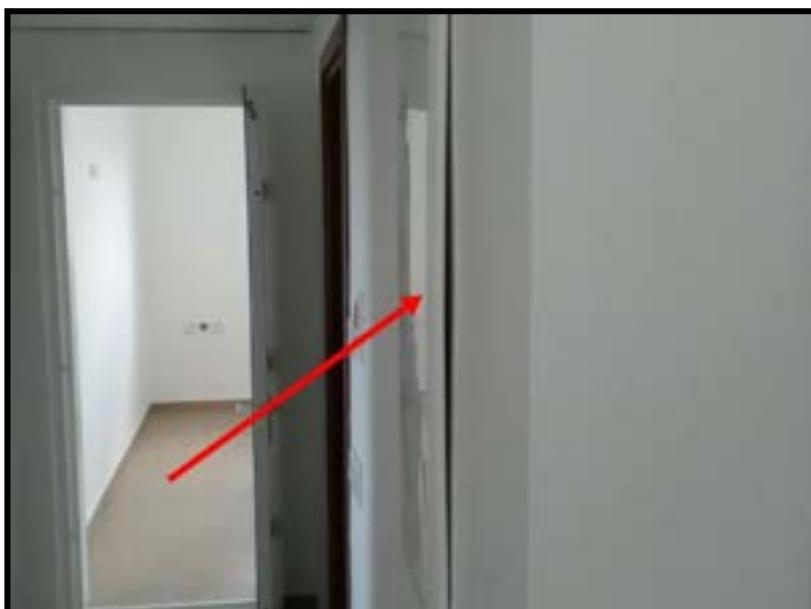
מיקום: ארון חשמל דירתי

תיאור ליקוי: דלת ארון החשמל הדירתי אינה נסגרת באופן מלא. הדלת אינה מקובעת במצב סגור וכמו כן, גוף הדלת קמור (מכופף כלפי חוץ) מצב הנוצר כתוצאה מהתכווצות מסגרת לוח החשמל השקוע בקיר

תיקונים נדרשים:

פירוק לוח החשמל הדירתי הרחבת פתח הלוח והתקנתו מחדש.

עלות: 1600 ש"ח

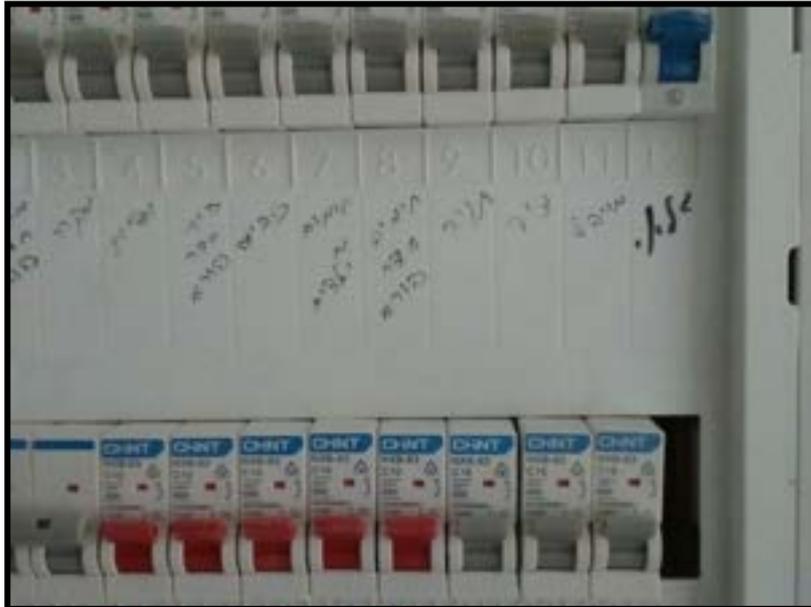
מיקום: ארון חשמל דירתי

תיאור ליקוי: סימון למתגים החשמליים בלוח החשמל בהתאם לייעודם בוצע ע"י סימון מחיק וזאת כנדרש ע"פ תקנות החשמל (התקנת לוחות במתח עד 1000 וולט), פרק ד' סעיף מס' 14,

תיקונים נדרשים:

יש לבצע סימונים כוללים באופן ברור, קריא ובצורה שתוכל להחזיר לאורך זמן רב.

עלות: 150 ש"ח

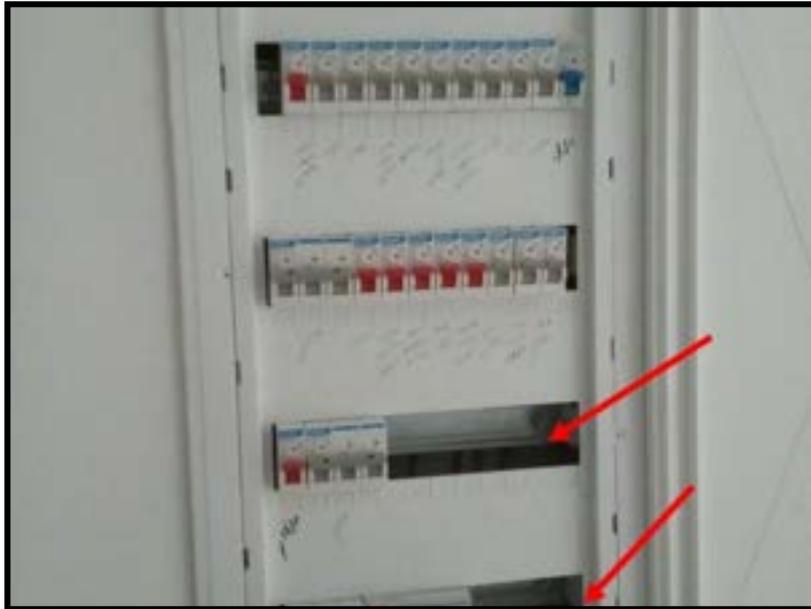
מיקום: ארון חשמל דירתי

תיאור ליקוי: יש להשלים סגירת מרווחים בארון החשמל ע"י קלפות (אטמים עיוררים) וזאת כנדרש ע"פ תקנות החשמל (התקנת לוחות במתח עד 1000 וולט), פרק ד' סעיף מס' 17.

עלות: 150 ש"ח

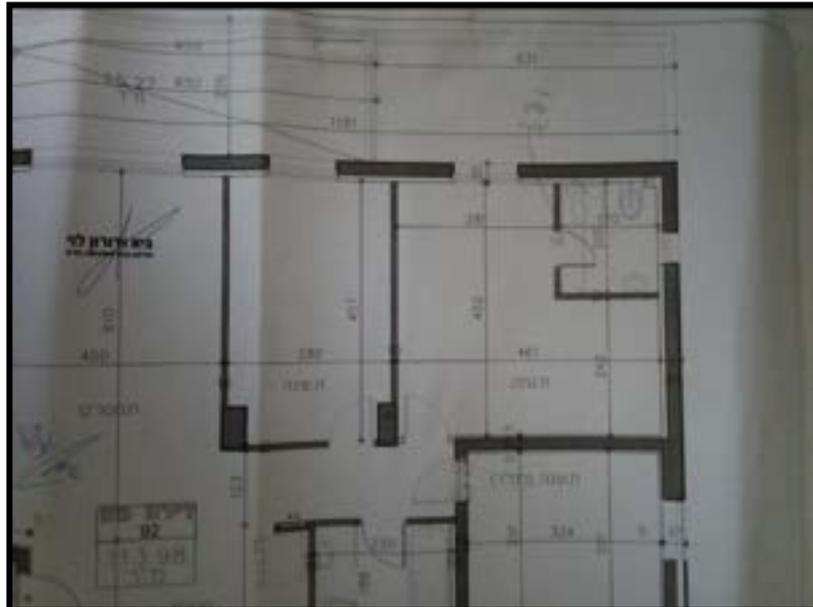
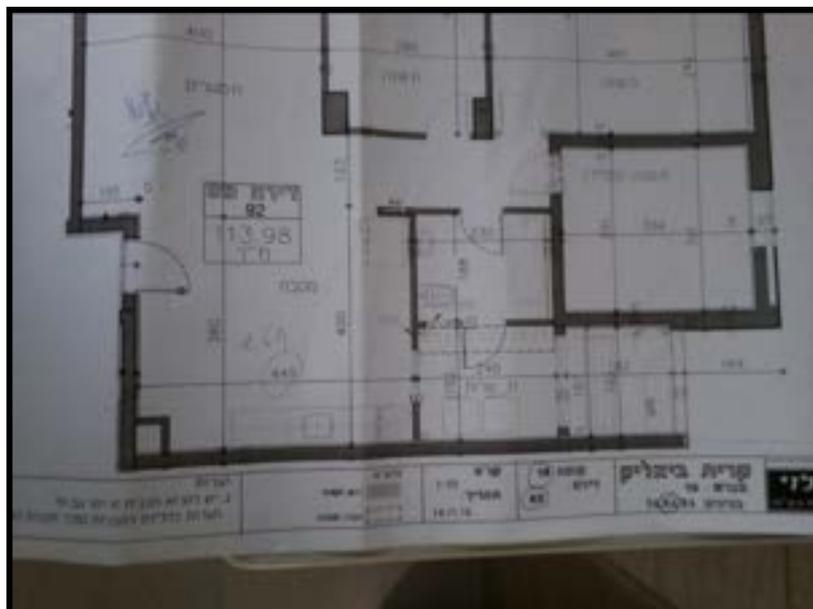
מיקום: לפי פירוט סעיף לעיל

תיאור ליקוי: במדידת חדרי הנכס נמצאו סטיות במידות הפנים אשר אינם עומדות בסטיות המותרות, עפ"י תוכניות המכר, מפרט הטכני וחוק מכר הדירות: מידת רוחב מטבח הינו 437 במקום ס"מ במקום 445 ס"מ. מידת רוחב חדר רחצה הורים בחלקו (לאורך שטח מקלחון) הינו 187 ס"מ במקום 200 ס"מ. יש לקחת בחשבון כי המדידה בוצעה למידות נטו לאחר ציפויים.

תיקונים נדרשים:

בהתאם לסעיף 2.04 (ב) בתקנות התכנון והבנייה, ציטוט:

לא ניתן לתיקון. מומלץ להתייעץ עם שמאי מקרקעין לגבי אפשרות ירידת ערך הנכס.
