מבנים
בדק בית וייעוץ הנדסי

דו"ח ביקורת ליקויים - חוות דעת מהנדס מומחה

תיאור הנכס - כללי

1. הנכס הנבדק הינו דירה, שבה 4 חדרים.

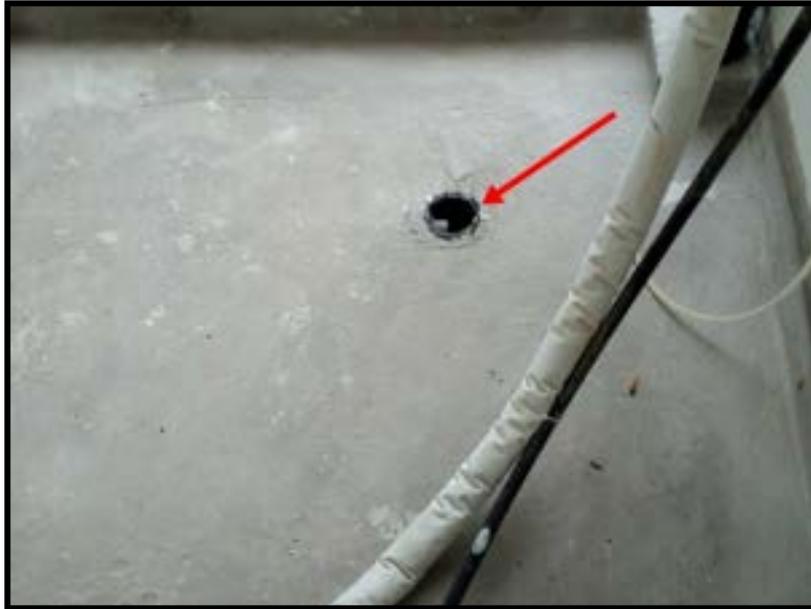
מיקום: רצפת מסתור כביסה

תיאור ליקוי: יש להשלים רשת ניקוז ברצפת מסתור הכביסה.

עלות: 200 ש"ח

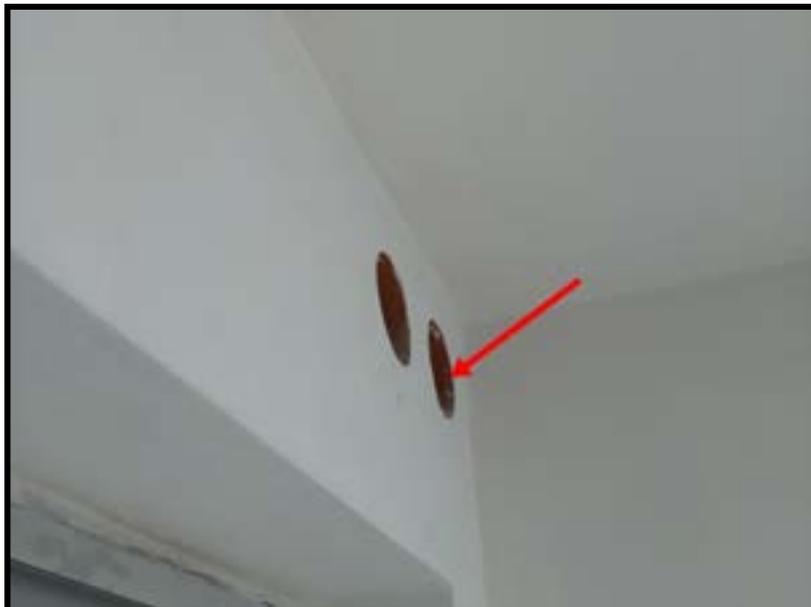
מיקום: מעל חלון מסתור הכביסה

תיאור ליקוי: כחלק מהכנה לפתח מייבש וונטה טרם הותקן תריס אל חזור בחלקו החיצוני של הקדח במסתור הכביסה בכדי למנוע התנגדות לחצי אוויר.

תיקונים נדרשים:

יש להשלים התקנת תריס

עלות: 300 ש"ח

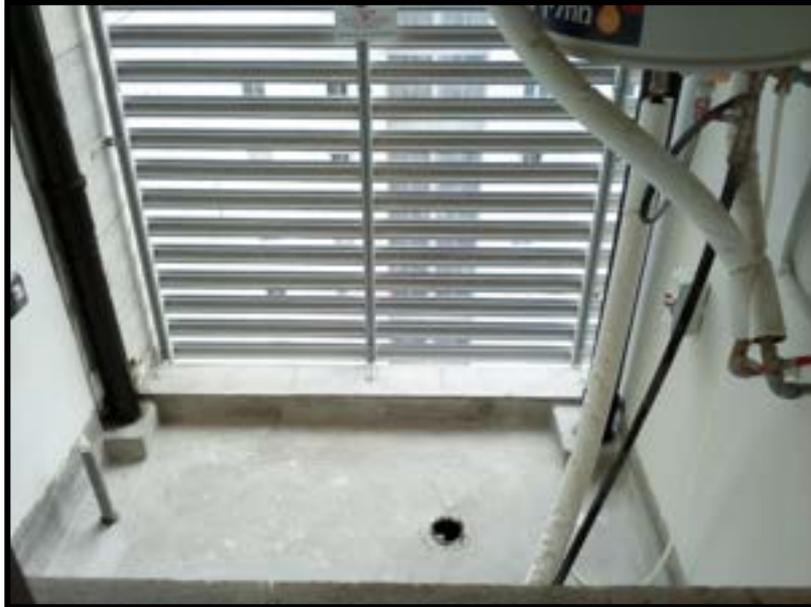
מיקום: רצפת מסתור כביסה

תיאור ליקוי: במצב הקיים לא ניתן לחבר את צנרת הניקוז היוצאת מהדוד אל הצנרת היוצאת מהרצפה. יש לבטל ולאטום את הצינור היוצא מהרצפה

עלות: 150 ש"ח

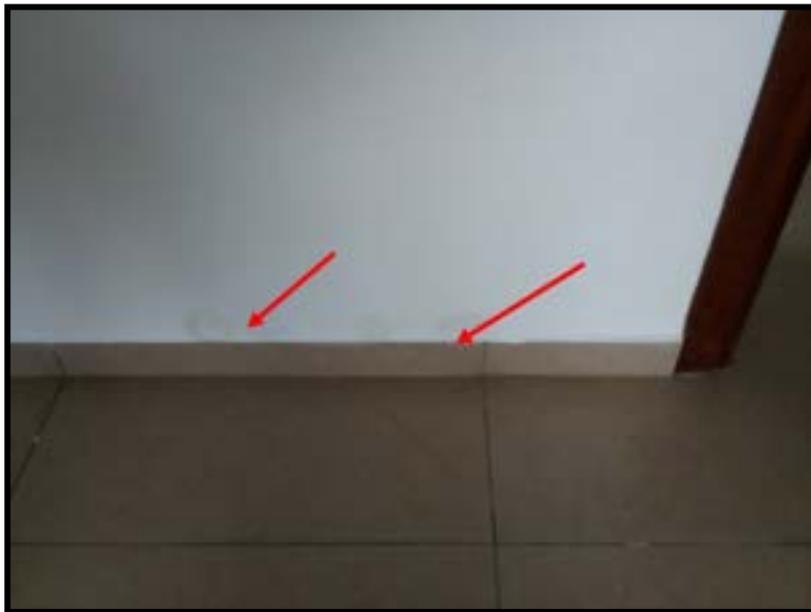
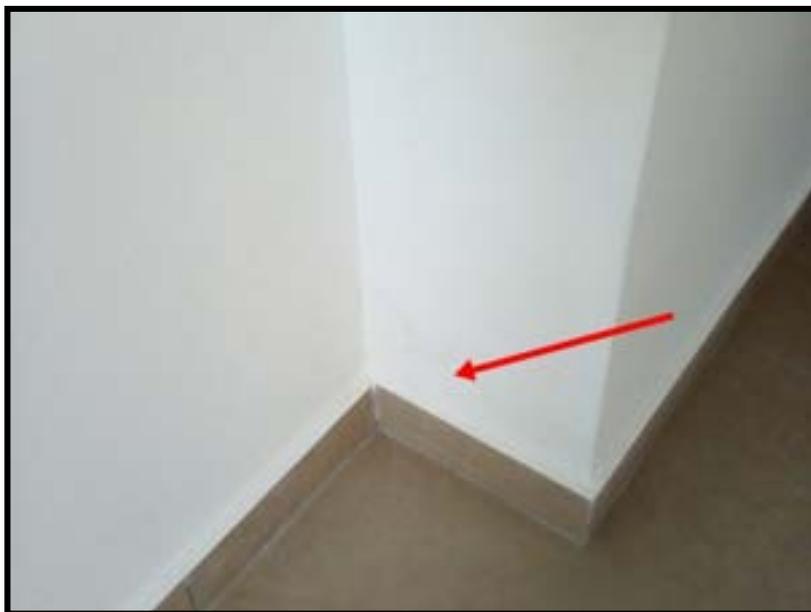
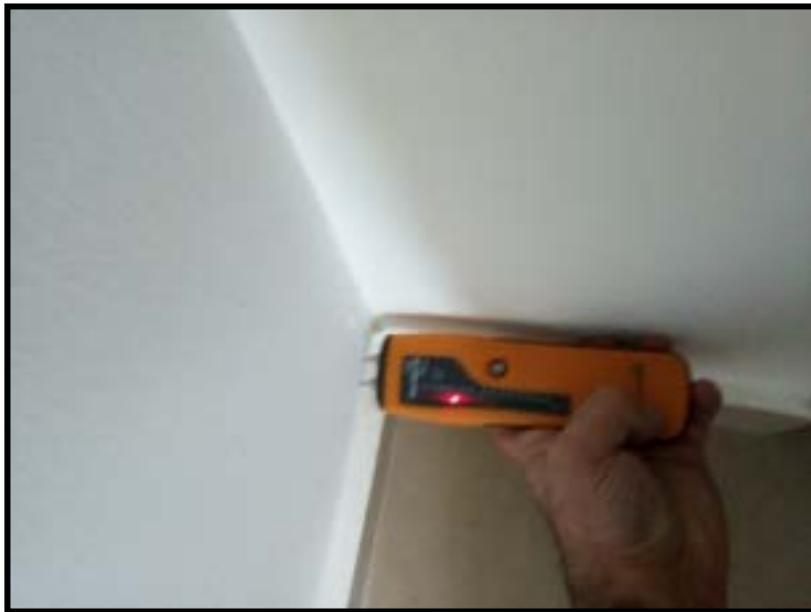
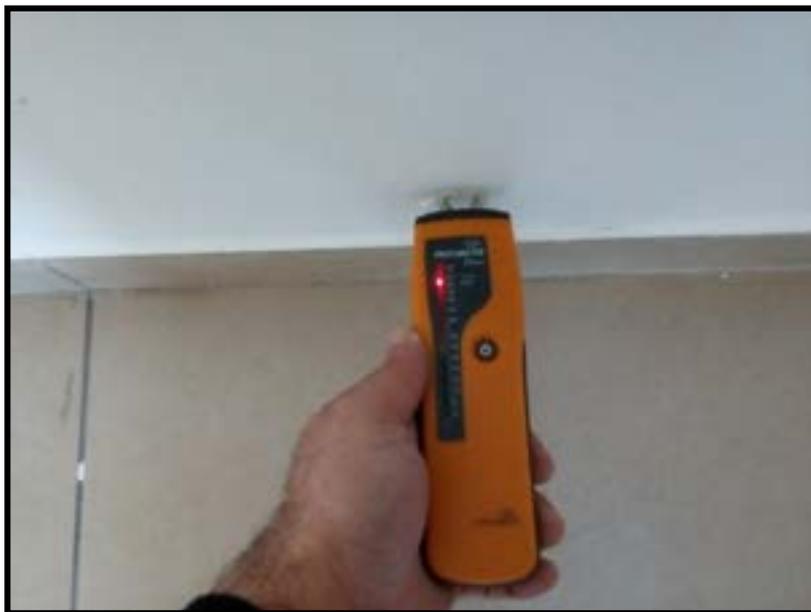
מיקום: תחתית קירות חדר שינה הורים, חדר שינה ילדים מאחורי דלת

תיאור ליקוי: קיימים סמני רטיבות, הסימנים מלווים בהתקלפות והתנפחות של שכבת הטיח והצבע. ביום הבדיקה בוצעה מדידת לחות ובדיקה תרמית באזורים אלו ונמצא כי קיימת לחות גבוהה. ממצאים: קיים חשש לנזילה מצנרת מים הסמוכה לאזור הרטיבות.

תיקונים נדרשים:

1. יש לבצע בדיקת אטימות כוללת למערכת אספקת המים וזאת לפי הנחיות תקן 1205 חלק 6 נספח ג-1
 2. יש לבצע בדיקת אטימות כוללת למערכת ניקוז המים (דלוחין ושופכין). וזאת לפי הנחיות תקן 1205 חלק 6 נספח ג-2.

3. לאחר איתור ותיקון מוקד הנזילה, יש לחשוף מספר אריחי ריצוף באזור מוקדי הרטיבות ולבצע בדיקת לחות ע"י מכון מוסמך. באם אחוז הלחות הינו מעל 3% יש לבצע פירוק ריצוף ייבוש מצא המילוי וריצוף חוזר, באם קיימת האפשרות ניתן גם לבצע ייבוש מצע מילוי הריצוף ע"י יבשנים.

4. באם מוקד הנזילה הינו מחדר הרחצה או סמוך לו יש לחשוף מספר אריחי ריצוף בחדר הרחצה ולבצע בדיקה למצע מילוי הריצוף, באם קיימת היקוות מים או לחות גבוה מאוד יש לפרק את אריחי הריצוף ואת מצע מילוי הריצוף לחדש את שכבת האטימה לרצף מחדש.

5. לאחר הייבוש המלא והסופי של הקירות יש לבצע תיקוני שפכטל וצבע במקומות שנפגעו מן הרטיבות.
- נכון ליום הבדיקה לא ניתן לאמוד במדויק את עלות התיקונים של נזקי הרטיבויות. ייתכן כי בעתיד תהיה החמרה בליקויים הקיימים אותם לא ניתן לחזות מראש. היקף עלויות התיקונים יתבררו לאחר חשיפתם. תמחור עלות ליקוי זה הינו הערכה בלבד אך ורק באם קיימת רטיבות פעילה ומעל למותר בתקן.

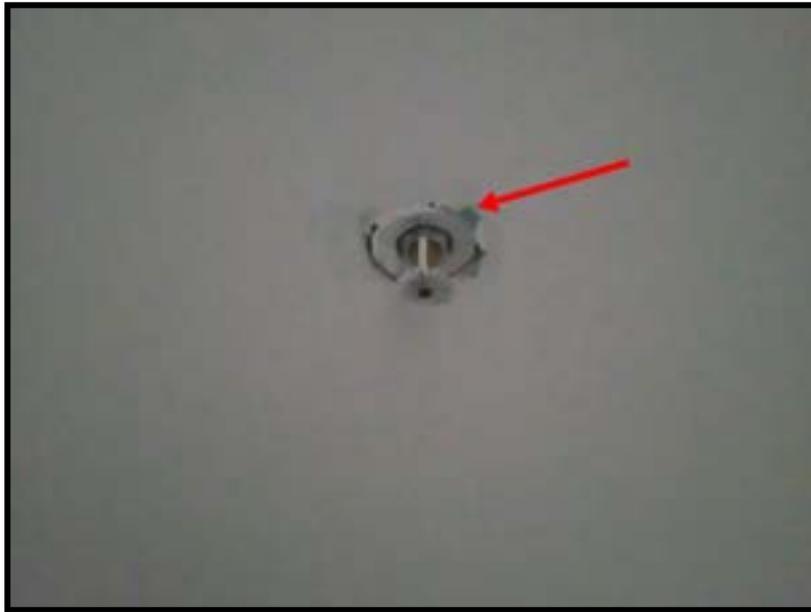
מיקום: מחסן

תיאור ליקוי: טרם הושלמה התקנת רוזטה לספרינקלר

עלות: 50 ש"ח

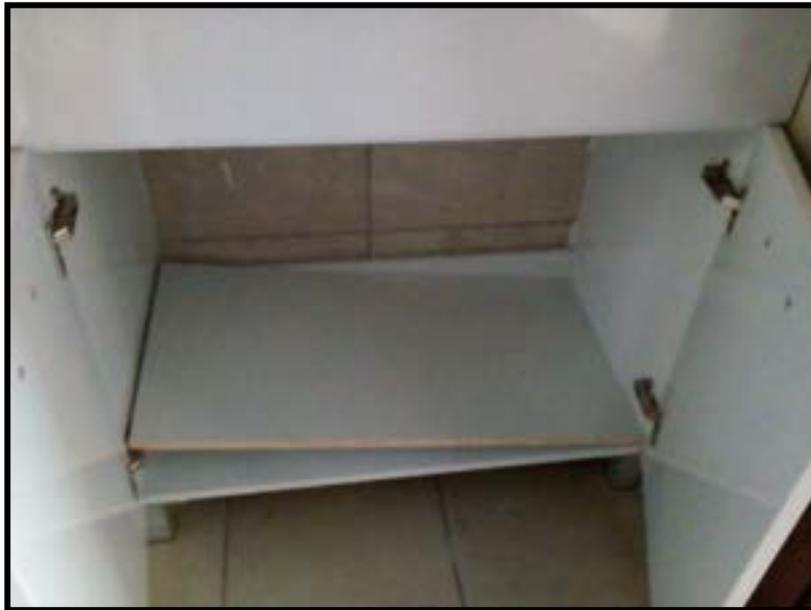
מיקום: ארון חדר רחצה כללי

תיאור ליקוי: טרם הושלמה התקנת מדף ארון אמבטיה

עלות: 150 ש"ח

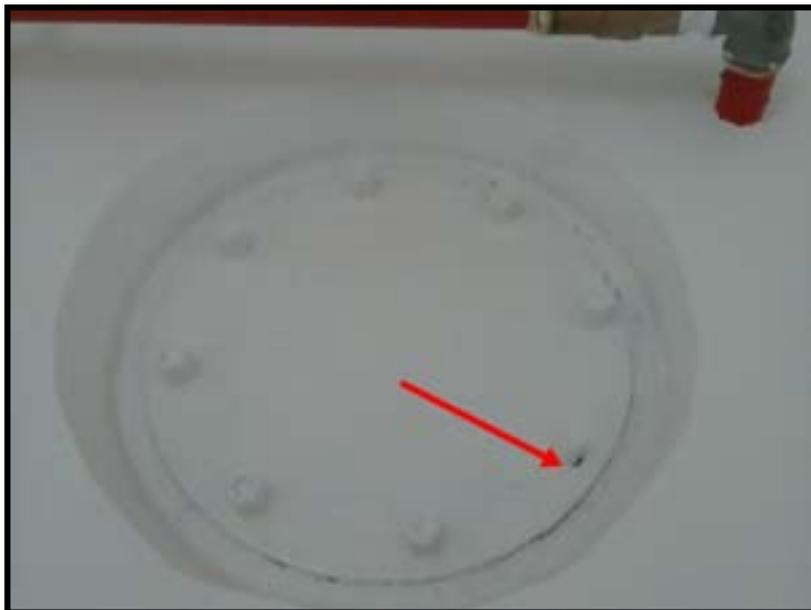
מיקום: פתח אוורור מעל דלת ממד

תיאור ליקוי: יש להשלים אום חסר

עלות: 50 ש"ח
