# דו"ח ביקורת ליקויים - חוות דעת מהנדס מומחה

**לכבוד:** ועד בית גני בקעה ירושלים**חוויות דעת מומחה**

אני הח"מ מתבקשתי על ידי המזמין, ועד בית גני בקעה ירושלים, לתת את חוות דעתי המקצועית בעניין ליקויים בנכס שכתובתו: רחוב אשר 12, ירושלים.

תאריך ביצוע הבדיקה: 19.09.2021

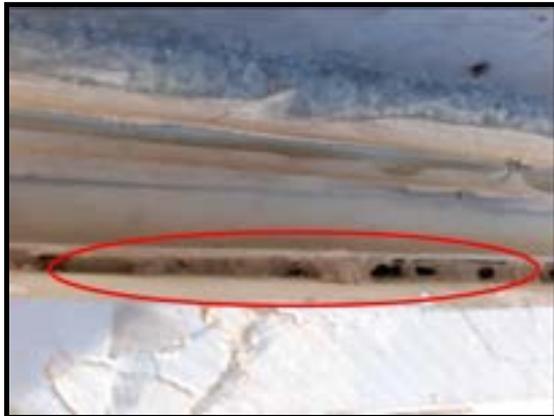
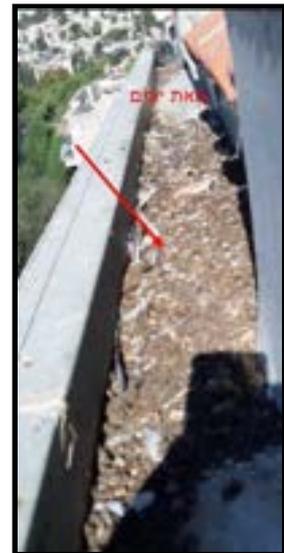
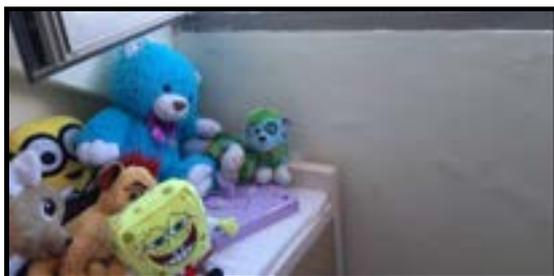
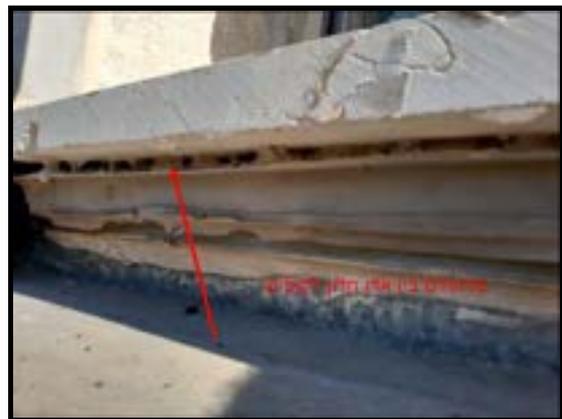
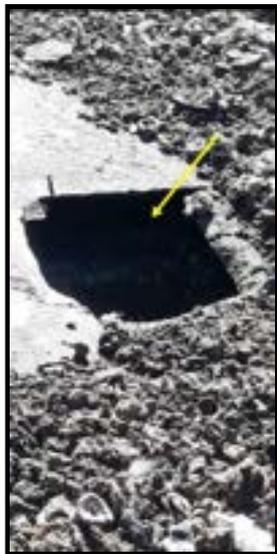
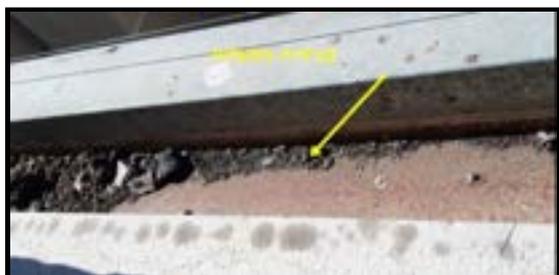
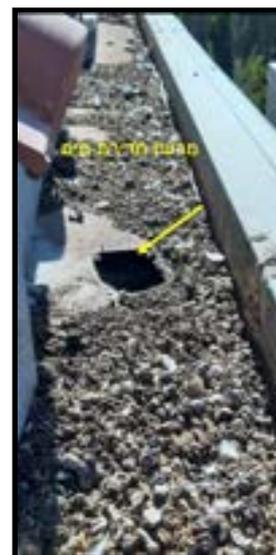
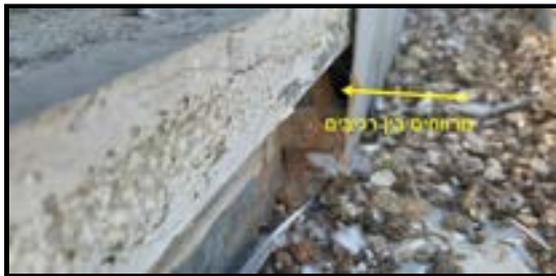
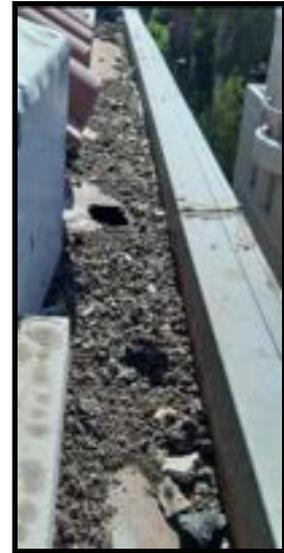
#### 1.1.1. ליקום: חלונות חדרי שינה צפוניים ודרומיים

א. תיאור ליקוי: קיימים סימני התקלפות והתנפחות שכבת הטיח והצבע כתוצאה מחדירת רטיבות אל חלקו הפנימי של המבנה מתחת לחלונות חדרי השינה. בבדיקה מספר ליקויים: 1. יש לנקות את צואת היונים באופן קבוע. כמות הצואה גורמת לסתימות לאורך תעלות הניקוז ואינה מפשרת את ניקוז מי הגשמים באופן תקני וגורמת להצפות בתעלה. 2. קיימים סימני חלודה וקורוזיה בתעלות הניקוז. 3. קיימים מספר רב של מרווחים לא אטומים לאורך תווי התעלות וחיבורי התעלות למבנה ולפרופילים סמוכים. לדוגמא: בין תחתית קופינג חלון לבין תעלות הניקוז, בין פרופיל כיסוי אנכי לבין תעלת הניקוז. 4. אין כלל רשתות סינון, ללא רשתות אלו קיימת סבירות גבוהה כי צואת היונים תגרום לסתימה כוללת של תעלות וצנרת הניקוז. 5. קיים מרווח בין מפלס פני התעלה לבין תחתית הגג. מרווח זה יכול לגרום לחדירת מי גשמים בין תעלת הניקוז לבין התעלה הבנויה מתחת.

- א. פירוק התעלות החלודות והחלפתם תוך ביצוע תעלות חדשות בשיפוע של 1% אל כיוון צינור הניקוז האנכי.
- ב. סגירה מלאה של כל המרווחים בין הפרופילים ע"י חומרי אטימה מותאמים ולוחות נירוסטה לפי הצורך.
- ג. סידור כל הרעפים לצורך אטימה מוחלטת.
- ד. השלמת איטום סביב כל החיבורים ופחי הגמלון.
- ה. יש להתקין רשתות בקיבוע מכני כך שלא יתנתקו באופן עצמאי.

- ביטול כולל של כל תעלות הניקוז והנחת כיסוי עליון מעל לתעלות.
- השלמת כיסוי נירוסטה מתחתית גג הרעפים מעל תעלות הניקוז. בכך לגרום למי הגשמים להישפך בשפיכה חופשית מגג הרעפים אל האדמה.
- שיפועי כיסוי התעלה יהיו בשיפוע של 1% כלפי חלקה החיצוני של התעלה. חיבורי הכיסוי באופן מלא עם הכיסוי הקיים.

כמויות גדולות מידי של חומרי אטימה סביב חיבורי הפרופילים

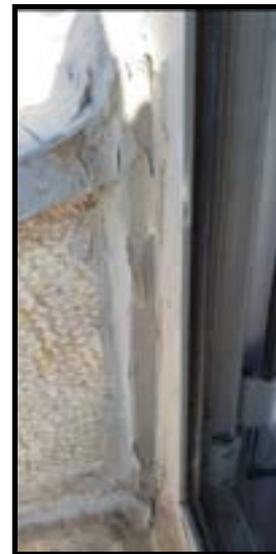
מרווח בין תעלות הניקוז לבין התעלות הבנויות

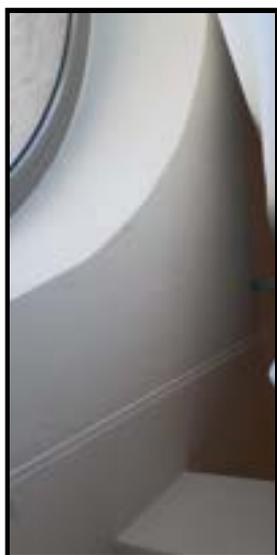
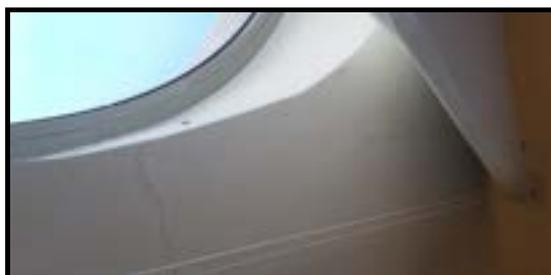
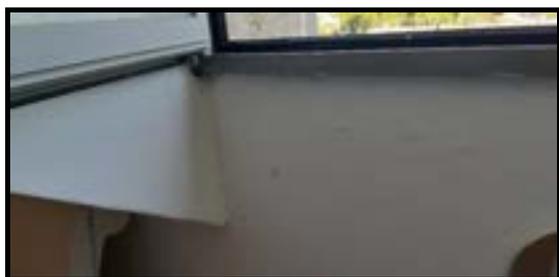
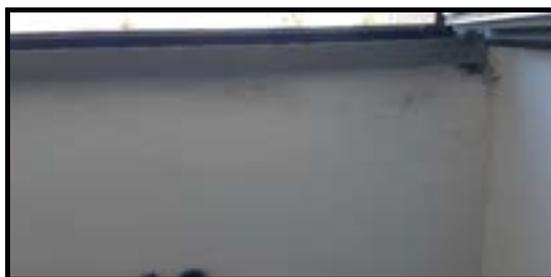
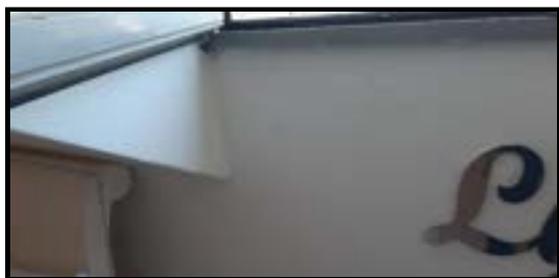
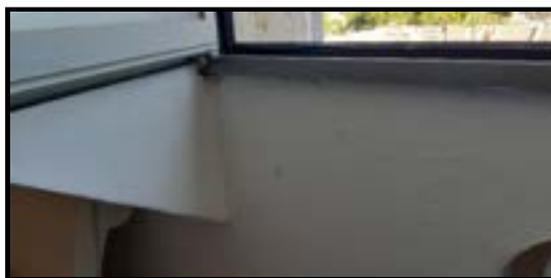
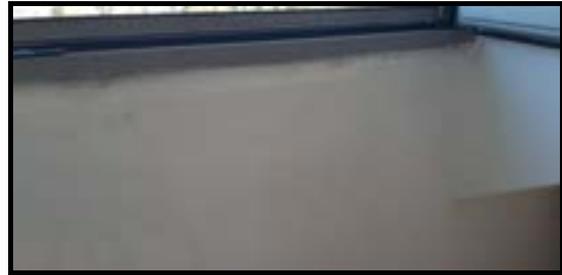
#### 1.2.1. מיקום: חלונות חדר שינה הורים וחלונות חזית

ב. תיאור ליקוי: בשונה מהחלונות בחזית הדרומית ובחדר שינה הורים, בחזית זו נראה כי סימני הרטיבות מתרכזים אך ורק ב-10-5 ס"מ תחתונים מתחת לחלונות ולא לכל שטח הקיר כפי שנראה בחלונות דרומיים ובחדר שינה הורים. בשיחה עם דיירי הנכס נאמר לי כי הם מניחים מגבות לאורך לוח השיש באדני החלונות בכדי לספוג את הרטיבויות בזמן החורף. קיים חשש כי רטיבות זו נובעת כתוצאה מקונדנסציה בחלונות. הליקוי נראה כסימני עיבוי (לחות, טל) ע"ג זכוכיות ופרופילי החלונות. או חזירת רטיבות מחלונות כתוצאה מפגיעה באיטום. תופעת הקונדנסציה מתרחשת כאשר האוויר החם והלח יחסית שבתוך הנכס, בא במגע עם אביזרי האלומיניום ומתקרר, הטמפרטורה באוויר יורדת אל נקודת הטל. כתוצאה מכך, נראים כתמי רטיבות על גבי החלון.

1. ראשית, יש לבצע בדיקת המטרה לחלונות בכדי לשלול אפשרות חדירת מים כתוצאה מפגיעה באיטום. באם קיימת חדירת מים יש לפרק את מלבני החלונות ולבצע אטימה של כל הרכיבים כולל חיבורים בין משקוף סמוי למסגרת החלון ופתח הבניה. לאחר השלמת עבודות האיטום יש לבצע בדיקת המטרה לאישור אטימות החלון. יש לבצע מעקב בימי החורף הקרים ולבדוק את נושא הקונדנסציה במקרה וקיימת רטיבות.
2. יש לבצע טיפול כולל בגשרי קור סביב החלון במיוחד במרווחים בין מסגרת החלון לבין המסגרת הבנויה.
3. באם הליקוי חוזר על עצמו גם לאחר השלמת התיקונים לעיל, יש לקבל חוות דעת יועץ תרמי הכוללת פרטים, תכניות ותכנון מפורט.

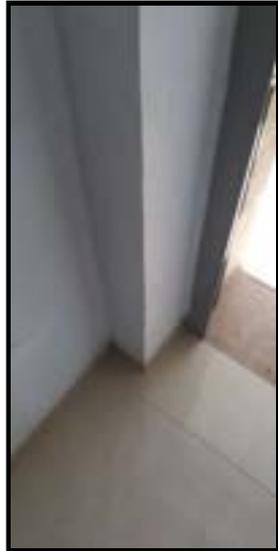
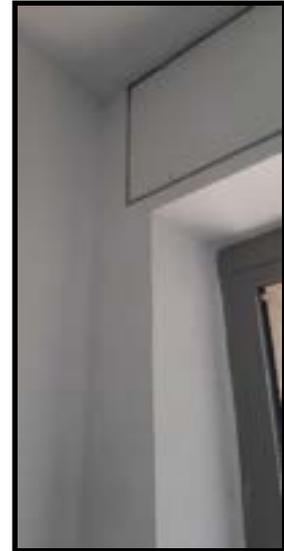
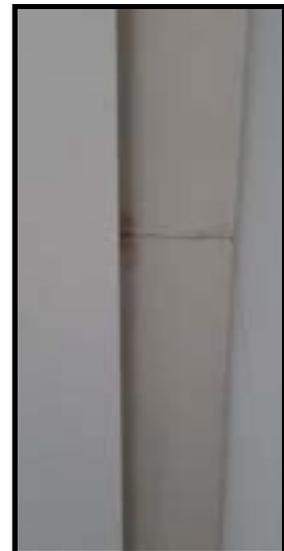
### 1.3.1. ניקוז: רטיבויות בקומת כניסה

ג. תיאור ליקוי: - קיימת חדירת רטיבות מתריס הגלילה סמוך לדלת יציאה למרפסת סמוך לפינת אוכל. - סימני רטיבות לאורך תקרת פינת אוכל כפי הנראה חדירת הרטיבות נובעת כתוצאה מחדירת רטיבות מצנרות, תעלות וגג הרעפים מעל. יש לטפל בנושא חדירת הרטיבות מתעלות הניקוז כפי שפורט בסעיפים לעיל ולאחר מכן לבצע מעקב.

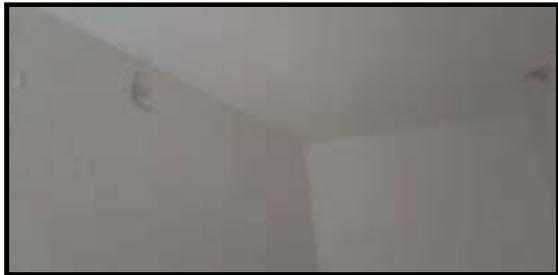
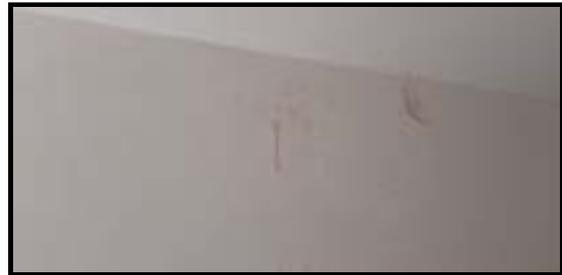
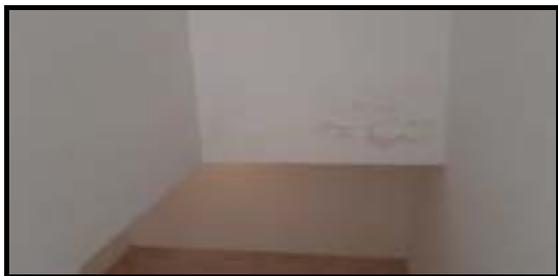
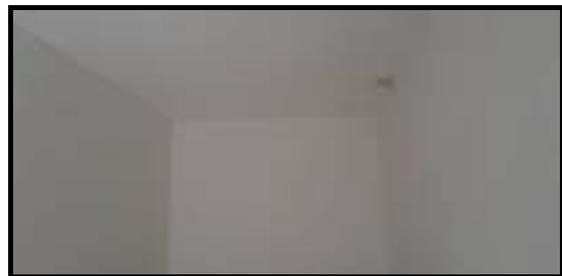
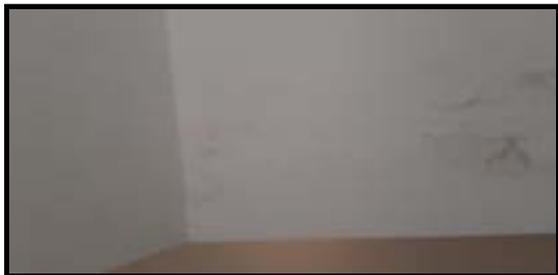
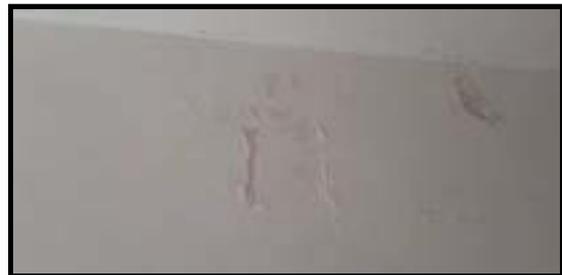
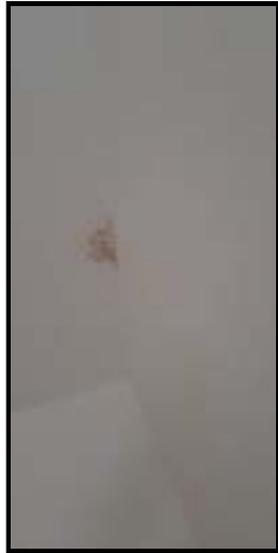
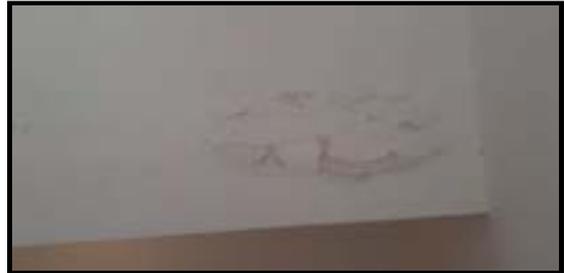
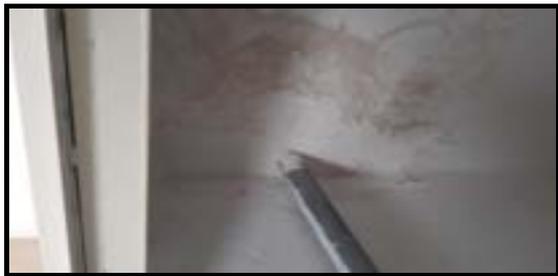
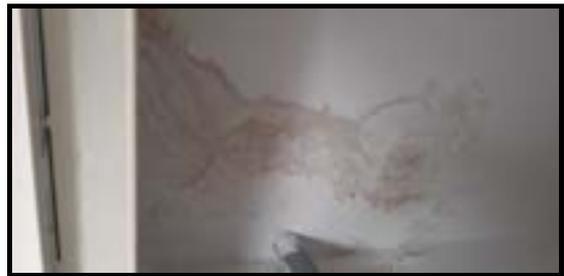
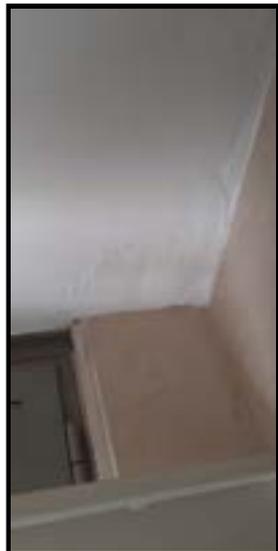
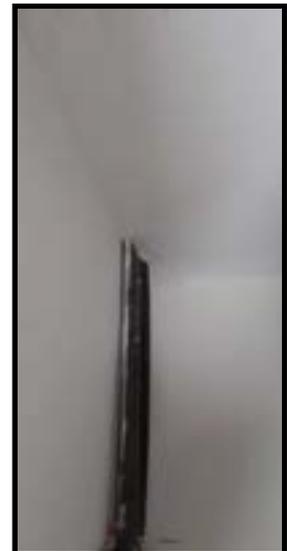
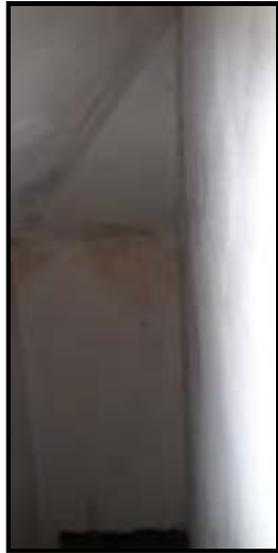
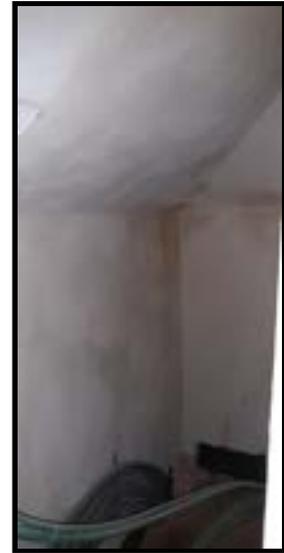
1.4.1. **מיקום:** תקרת ארון כיבוי אש בקומה עליונה, תקרת חדר מדרגות קומה 3. לאורך תקרת חדר הדוודים בקומת הגג סמוך לנישה פנימית הסמוכה לדוד מס 1, מול סולם עליה לחלק עליון של חדר הדוודים בקומת הגג.

ד. **תיאור ליקוי:** ליקוי 1: קיימים סימני התקלפות והתנפחות שכבת הטיח והצבע כתוצאה מחדירת רטיבות אל חלקו הפנימי של המבנה. מקור חדירת הרטיבות בזמן הגשמים הינו דרך גג הרעפים או בחיבורי פחי הגמלון בשולי הגג. הליקוי אסור לפי תקן ישראלי ת"י 1476, חלק 3, סעיף 5.3.2. ליקוי 2: קיימים סימני רטיבות המלווים בהתנפחות והתקלפות שכבות הטיח והצבע מעל דלת ובתקרת ארון הגז בקומה שניה. סימני הרטיבות נובעים כתוצאה מחדירת מים מגג קומה עליונה בארון כיבוי האש אל ארון הגז בקומה מתחת.

בגג הבנין מעל מקור הרטיבות יש לסדר הרעפים ולבצע שינויים והתאמות לפחי הגמלון והחיבורים. יש לבצע תיקון ואטימה בכל האזורים המראים על פגיעה באיטום הגג.

- יש לבצע בדיקת המטרה בכדי לוודא כי התיקון בוצע באופן מלא ומקור חדירת הרטיבות תוקן.

- לאחר מכן יש לבצע תיקוני שפכטל וצבע באזורים שנפגעו מן הרטיבות.

יש לתקן את מקור חדירת הרטיבות בארון כיבוי האש ולאחר מכן לבצע תיקוני שפכטל וצבע בארון הגז.

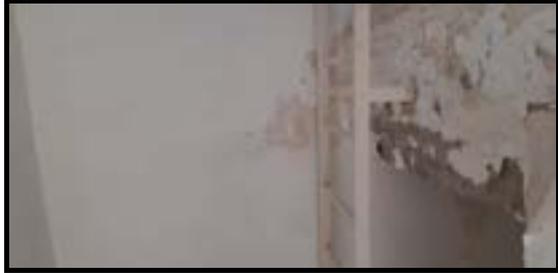
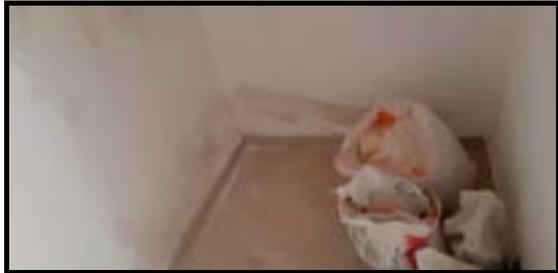
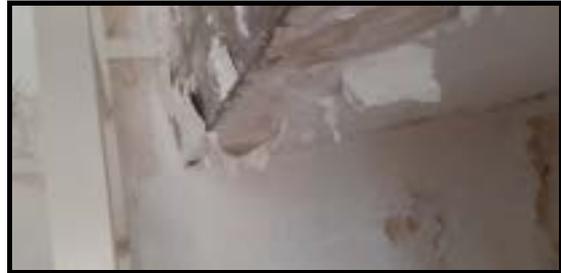
**1.5.1. מיקום:** לאורך קירות חדר דוודים בקומת הגג.

ה. **תנאור ליקוני:** קיימים סימני רטיבות המלווים בסימני תפרחת התנפחות והתקלפות שכבות הטיח והצבע לאורך תחתית קירות חדר דוודים בקומת הגג. לפי הבדיקה נמצא כי הרטיבות אינה פעילה וסימנים אלו הינם תולדה של רטיבות ישנה. נראה כי מקור הרטיבות תוקן אך סימני הרטיבות לא טופלו. בשלב זה יש לבצע תיקוני שפכטל וצבע לאזורים הנפגעו מן הרטיבות ולבצע מעקב. יתכן כי רטיבות זו תחזור על עצמה בעתיד.

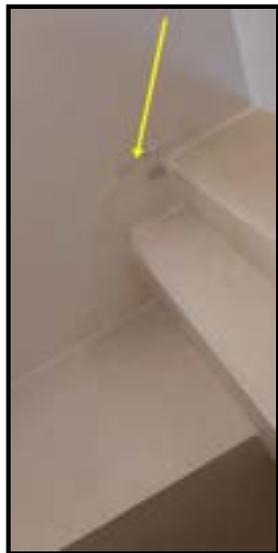
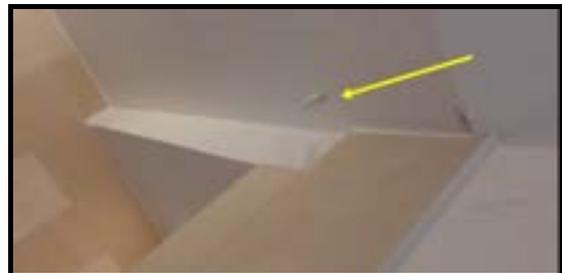
## 1.6.1. תיקונים: תקרת קומת הקרקע מול מעלית

ו. תיאור ליקוי: קיימים סמני רטיבות בתקרת קומת הקרקע מול מעלית. הרטיבות מלווה בהתנפחות שכבת הטיח והצבע. סימני הרטיבות מתרכזים במרכז חיבורי הקיר והתקרה. נכון ליום הבדיקה לא היה ניתן לאתר באופן מדויק את מקור חדירת הרטיבות. הסבר: יתכן כי באזור הנ"ל עוברת צנרת ניקוז מי גשמים מהקומות מעל. מכיוון שלא הוצגו בפניי תוכניות ניקוז של הבנין לא היה ניתן לאשר זאת בוודאות. יש לבצע בדיקה מקיפה ולוודא, באם עוברת צנרת ניקוז רטיבות זו יכולה להיגרם בין היתר ממספר סיבות: 1. פגיעה משכבת האיטום בגג הבניין אשר גורמת לחדירת מים. 2. חדירת מי גשמים מפתחו העליון של הצינור (פתח אוורור) בגג המבנה. 3. פגיעה בצנרת ניקוז העוברת בקיר המוזכר לעיל וגורמת לנזילת מים אל חלל הלובי. בכדי לאתר את מקור הרטיבות יש לבצע בדיקות מקיפות הכוללות בין בדיקות אטימות לצנרת הניקוז וצילום צנרת פנימי. ביצוע עבודות אלו אינם חלק ממסגרת בדיקה זו. באם לא עוברת צנרת כלל. סימני הרטיבות נובעים כתוצאה מרטיבות ישנה שהייתה קיימת בדירה מעל. הרטיבות חדרה אל שטח חדר המדרגות וגרמה לסימנים על גבי הקירות. בשלב זה ניתן להסתפק בתיקוני שפכטל וצבע ולבצע מעקב. יתכן ורטיבות זו תחזור בעתיד.

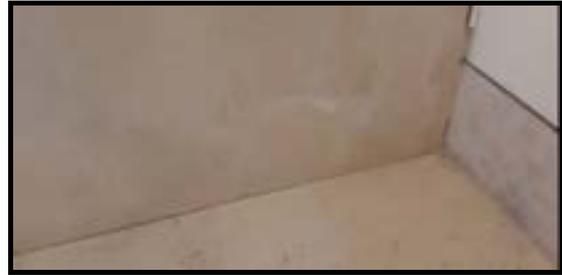
**1.7.1. תיקונים:** סמוך לארון גז וכיבוי אש בקומת הקרקע.

ז. **תיאור ליקוני:** קיימים סימני תפרחת בולטים מאוד ושינויי גוון ע"ג אריחי החיפוי בקירות. סימנים אלו מעידים על לחות יתר מאחורי אריחי החיפוי. המים הכלואים מאחורי האריחים הופכים לאדים ומשתחררים דרך אריחי החיפוי. עליית אדי המים כלפי מעלה, מעלה איתם את המלחים והסידן אשר ממנו מורכבות תערובות האריח כגון סיד ומינרלים. יש לציין כי סימנים אלו פזורים כמעט לכל שטח האזור החיפוי.

1. יש לבצע בדיקת המטרה כוללת לקירות החוץ באזור מוקדי הרטיבות לפי הנחיות תקן 1476 חלק 2. על ידי מכון מוסמך.
2. יש לאתר ולאטום את מקור חדירת הרטיבות אל חלקו הפנימי של קירות החוץ. תיקון מקור הרטיבות יעשה ע"י פירוק אריחי החיפוי, ביצוע איטום לקירות החוץ והשלמת חיפוי החוץ מחדש.
3. לאחר איטום חדירת הרטיבות וייבוש הקירות יש לבצע תיקוני שפכטל וצבע במקומות שנפגשו מן הרטיבות ולנקות את סימני התפרחת מאריחי החיפוי.

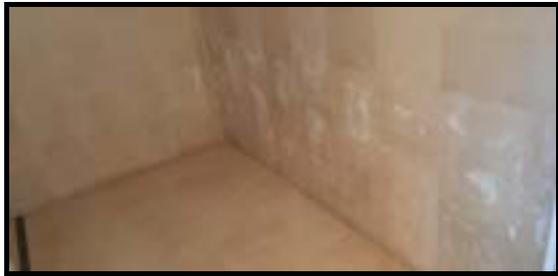
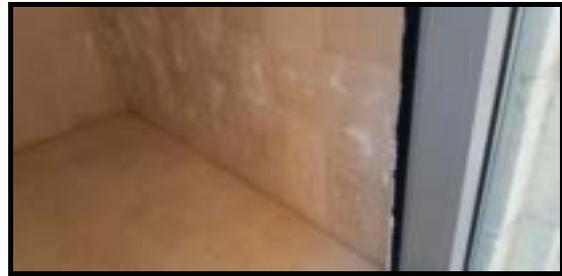
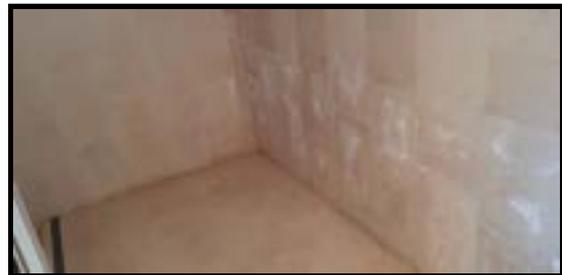
**1.8.1. מיקום:** קיר צפוני סמוך לדלת כניסה ראשית

ח. **תיאור ליקוץ:** קיימים סימני תפרחת בולטים מאוד ושינויי גוון ע"ג אריחי החיפוי בקירות. סימנים אלו מעידים על לחות יתר מאחורי אריחי החיפוי. המים הכלואים מאחורי האריחים הופכים לאידים ומשתחררים דרך אריחי החיפוי. עליית אדי המים כלפי מעלה, מעלה איתם את המלחים והסידן אשר ממנו מורכבות תערובות האריח כגון סיד ומינרליים. יש לציין כי סימנים אלו פזורים כמעט לכל שטח האזור החיפוי. מסקנות: קיימת חדירת רטיבות דרך קירות החוץ אל חלקו הפנימי של המבנה. חדירת מים דרך קירות החוץ נובעים כתוצאה מאטימה לקויה של הקירות התת קרקעיים בחלק התחתון של המבנה: הבא במגע עם שטח הגינה מדירת. הרטיבות מתאפשרת עקב אטימה לקויה בצידו החיצוני של הקיר. נראה כי לא בוצעה חציצה מתאימה בחלק התחתון של קירות החצר, הבאים במגע עם המבנה. חציצה כזו הייתה מונעת התפתחות רטיבות כפי שנוצרה. החציצה נדרשת עפ"י תקן ישראלי ת"י 1523 חלק 1 (קירות בני: קירות לא נושאים), סעיף 4.12.

הליקוי אסור ע"פ תקנה 5.30 בתקנות התכנון והבנייה, ציטוט:

יש לבצע חפירה לאורך הקירות עד למיקום חדירת הרטיבות, אטימת הקיר ע"י יריעת אינטרגלס עם ביטומן חם ומוגנות בלוחות פוליאסטרן מוקצף. לאחר תיקון הרטיבות באופן מלא יש להסיר את סימני התפרחת.

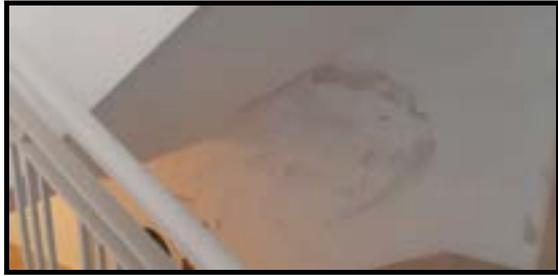
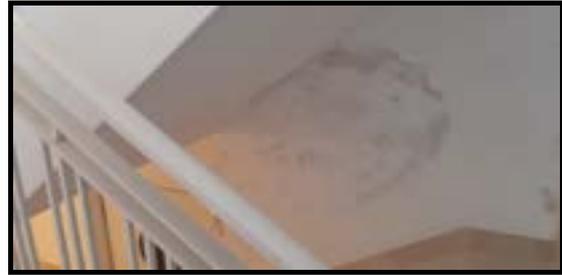
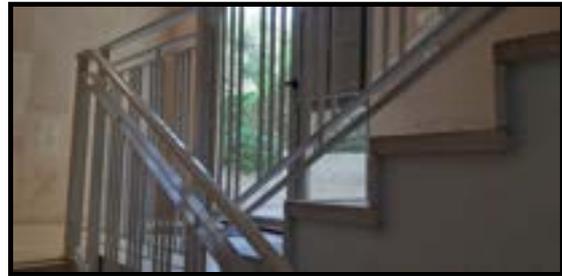
1.9.1. **תיקונים:** מעל לדלת יציאה לחניון תת קרקעי

ט. **תיאור ליקוי:** קיימים סימני רטיבות המלווים בהתנפחות והתקלפות שכבות הטיח והצבע. מעל לדלת יציאה לחניון תת קרקעי וקירות חדר מדרגות בקומה 1-. מקור הרטיבות נובע כתוצאה מפגיעה או חוסר באיטום התת רצפתי הגובל בין שטח השבילים המרוצפים בשטח הפיתוח שבקומה מעל לבין תקרת החניון.

יש לפרק את מספר שורות של אריחי הריצוף שטח השבילים המרוצפים באזורי מוקדי הרטיבות ולבצע איטום מחודש לתקרת הכניסה לחניון ע"י יריעות ביטומניות. כמו כן, לבצע איטום והשלמת חגורות בטון בין שטח קומת הקרקע לבין שטח הפיתוח הגובל עם קיר המסך של קומת הקרקע. לאחר מכן יש לבצע בדיקה הצפה בכדי לוודא כי מוקד הרטיבות תוקן לחלוטין. לאחר השלמת כל התיקונים לעיל יש לבצע תיקוני שפכטל וצבע באזורים שנפגעו מן הרטיבות.

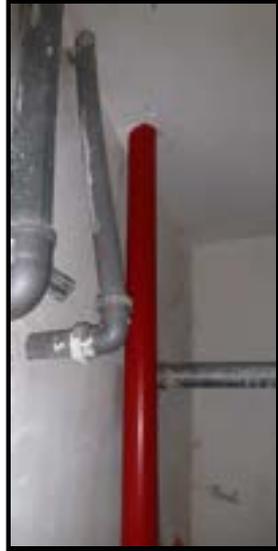
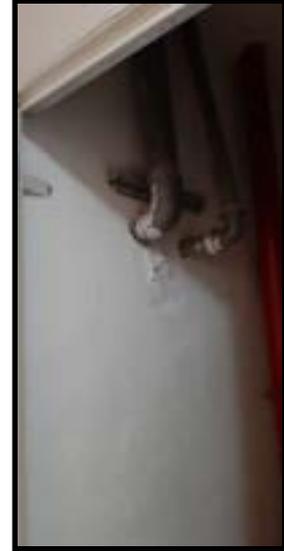
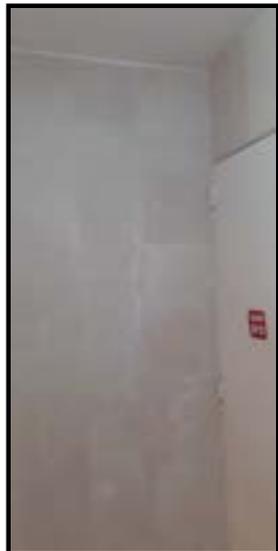
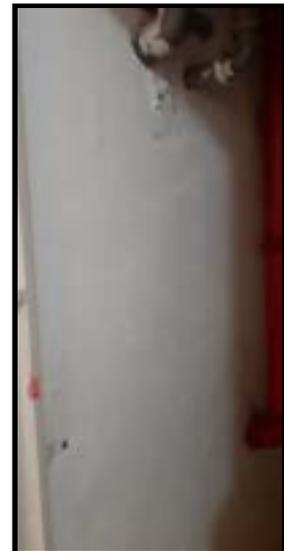
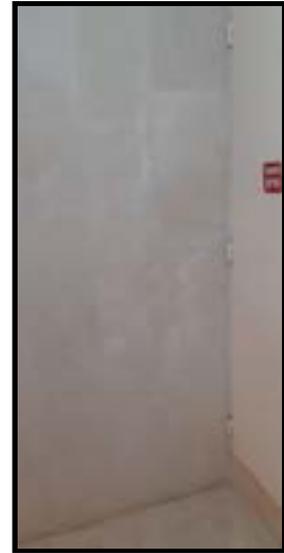
1.10.1. מיקום: ארון מים קומה 1-

י. תיאור ליקוי: קיימים סימני רטיבות המלווים בהתנפחות והתקלפות שכבות הטיח והצבע. לאורך תקרה וקירות ארון מים בקומה 1-. מקור הרטיבות נובע כתוצאה מפגיעה או חוסר באיטום התת רצפתי הגובל בין שטח השבילים המרוצפים בשטח הפיתוח שבקומה מעל לבין תקרת החניון.

יש לפרק את מספר שורות של אריחי הריצוף שטח השבילים המרוצפים באזורי מוקדי הרטיבות ולבצע איטום מחודש לתקרת הכניסה לחניון ע"י יריעות ביטומניות. כמו כן, לבצע איטום והשלמת חגורות בטון בין שטח קומת הקרקע לבין שטח הפיתוח הגובל עם קיר המסך של קומת הקרקע. לאחר מכן יש לבצע בדיקה הצפה בכדי לוודא כי מוקד הרטיבות תוקן לחלוטין. לאחר השלמת כל התיקונים לעיל יש לבצע תיקוני שפכטל וצבע באזורים שנפגעו מן הרטיבות.
