מבנים
בדק בית וייעוץ הנדסי

דו"ח ביקורת ליקויים- חוות דעת מהנדס מומחה

תאריך עריכה: 13/1/21 בשעה 12:00

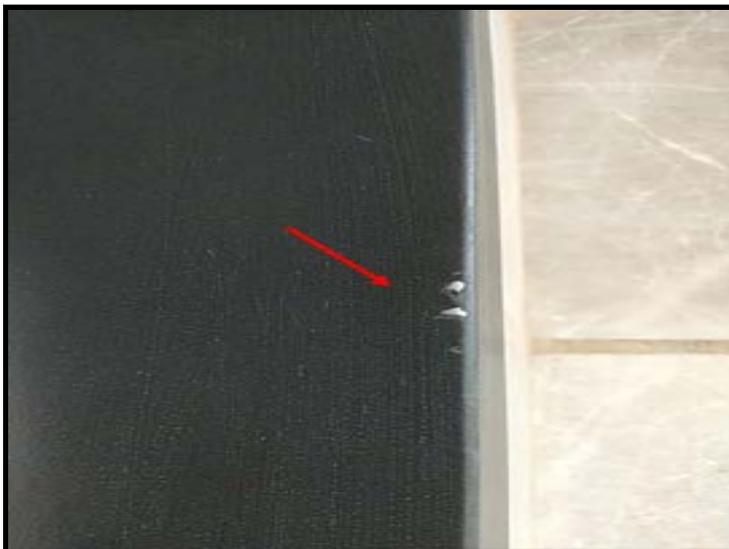
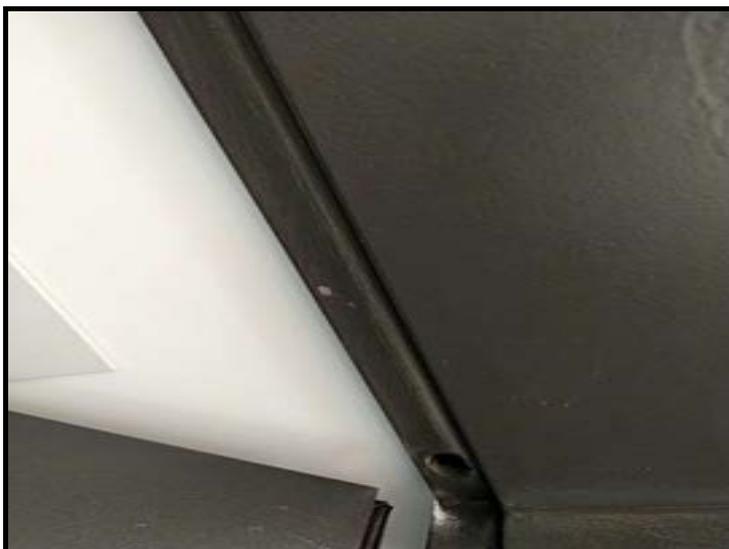
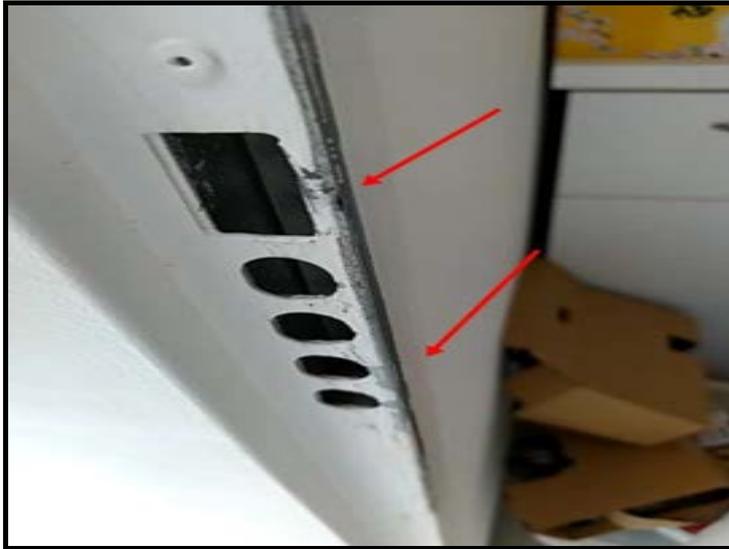
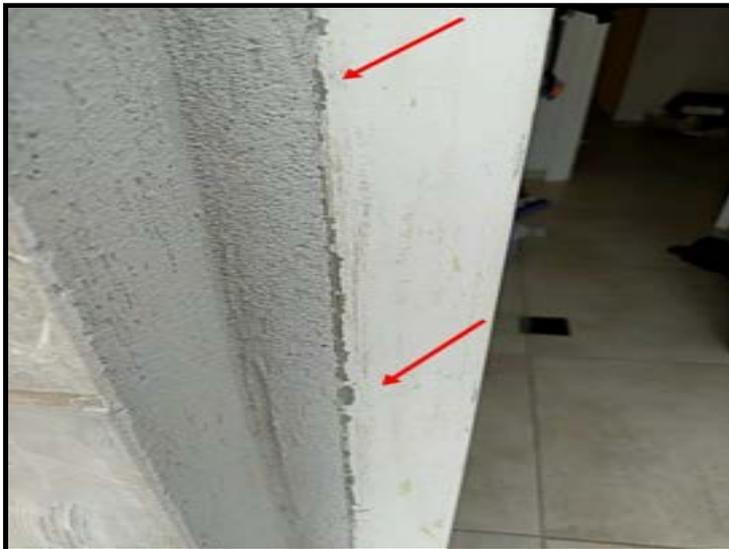
1.2. תיאור ליקוי: צביעת מלבן דלת המתכת בוצע שלא עפ"י הנחיות קובץ כללים של תקן ישראלי ת"י 1922 חלק 2 סעיף 4.3.3.2. בגימור הצבע הקיים ישנם פגמים כגון: שכבת צבע לא מספקת, נזילות, קילופים, חוסר אחידות.

מיקום: דלת הכניסה הראשית-שיפורים מקומיים, דלת יציאה מחדר

כביסה

תיקונים נדרשים:

יש לשייף את הצבע הקיים ולצבוע מחדש.

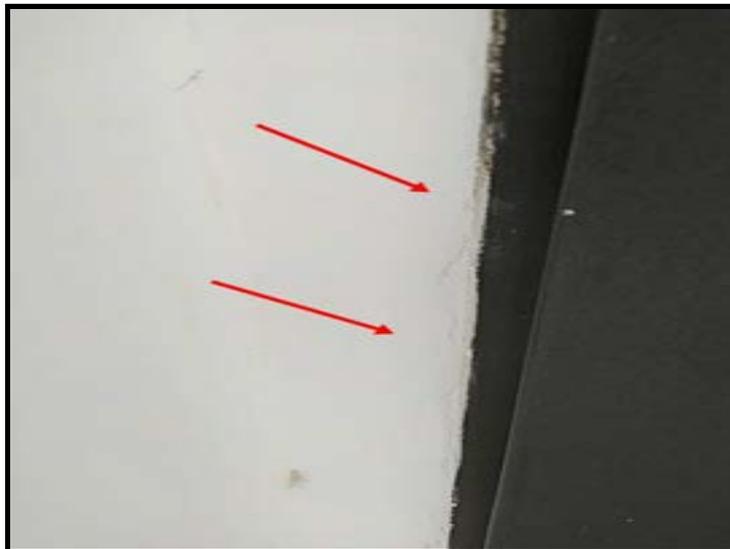
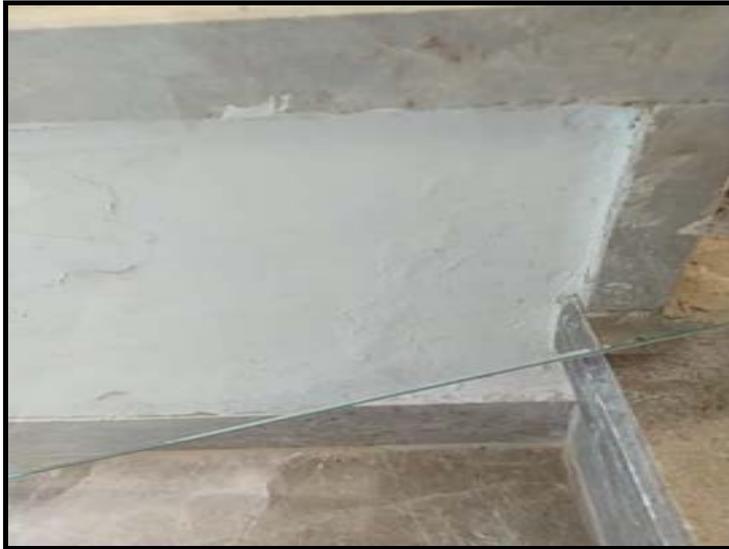
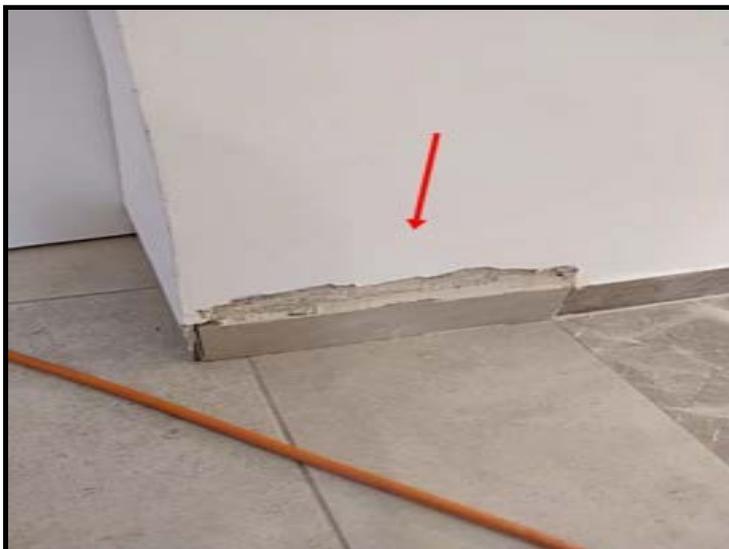
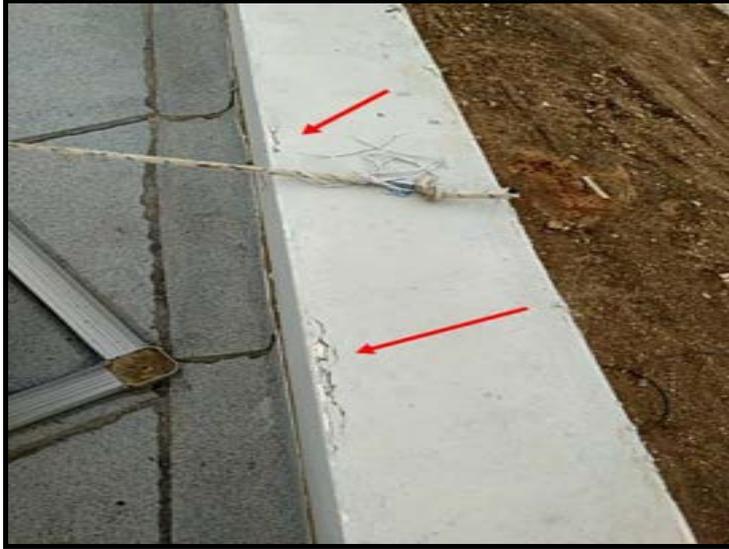
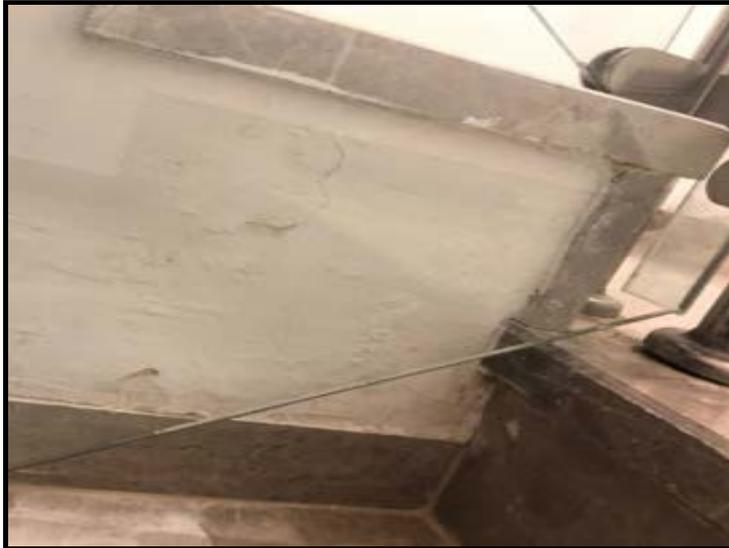
1.3. תיאור ליקוני: יש לשפר ולהשלים גימור תיקוני שפכטל וצבע.

מיקום: סמוך לדלת כניסה ראשית, קיר מעל מהלך מדרגות, בחיבור בין שני גרמי מדרגות, קומה תחתונה ועליונה סמוך למדרגות, סמוך לדלת חדר שינה הורים מבפנים, סמוך למכונת כביסה, לאורך קצוות גג הבית

הליקוי אסור לפי תקן ישראלי ת"י 1922 חלק 1 סעיף 3.3, ציטוט:

תיקונים נדרשים:

יש לשייף את הקיים לפי צורך ולבצע צביעה חוזרת.

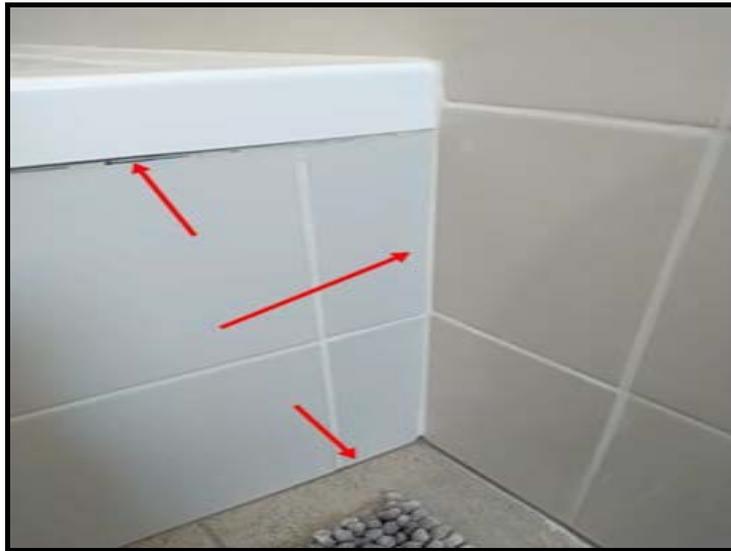
2.1. **תיאור ליקוי:** מילוי משקי ההתפשטות בחיבורי קירות ובחיבור רצפה לקירות בוצע ע"י רובה ובמרווחים של עד 3 מ"מ מקסימום.

ביצוע זה גורם להתפוררות וסדיקה של חומר המילוי ואינו מאפשר תזוזות של מערכת החיפוי והריצוף כתוצאה מתזוזות במבנה, שינוי טמפרטורה ועומסים. כמו כן ביצוע מישקים אלו הינו חובה תחת הנחיות תקן 1555 חלק 2 סעיף 4.7.

מיקום: חיבורי קירות וחיבורי רצפה לקירות בחדרי הרחצה בבית

תיקונים נדרשים:

יש להסיר את מילוי הרובה באזור משקי ההתפשטות לבצע חריצה והרחבת המישקים למינימום 6 מ"מ רוחב ולהשלים איטום בחומר גמיש המותאם לחדרי רחצה
 גלחת: 850 ש"ח

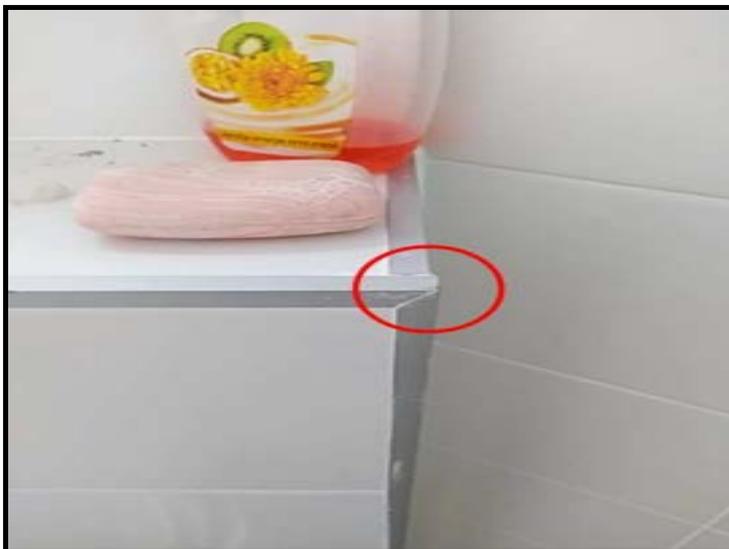
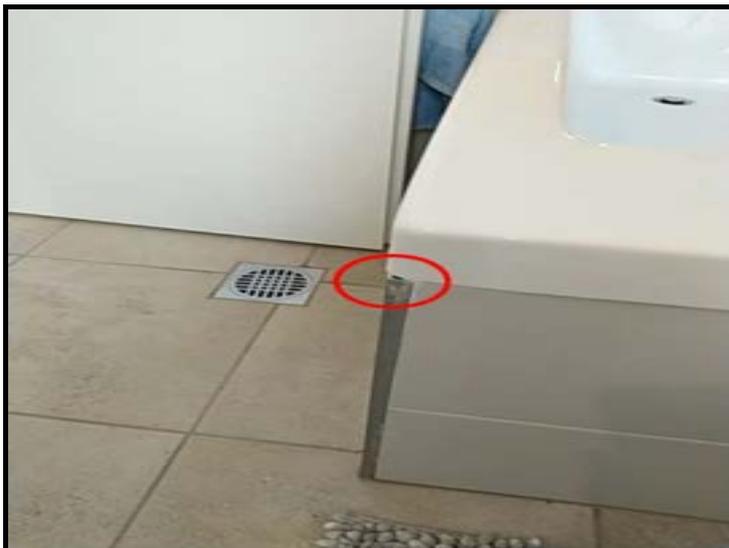
2.3. תיאור ליקוי: גימור פינות סרגלי אלומיניום במיכלי אסלה/ חיפוי אמבט בוצע בצורה חדה מידי. במצב הקיים ישנם פינות חדות אשר גורמות למפגע בטיחותי. יש לשפר ו/או לשנות את הגימור.

מיקום: חיפוי שרותים חדר רחצה מתבגר ושירותי הורים, חיפוי אמבט

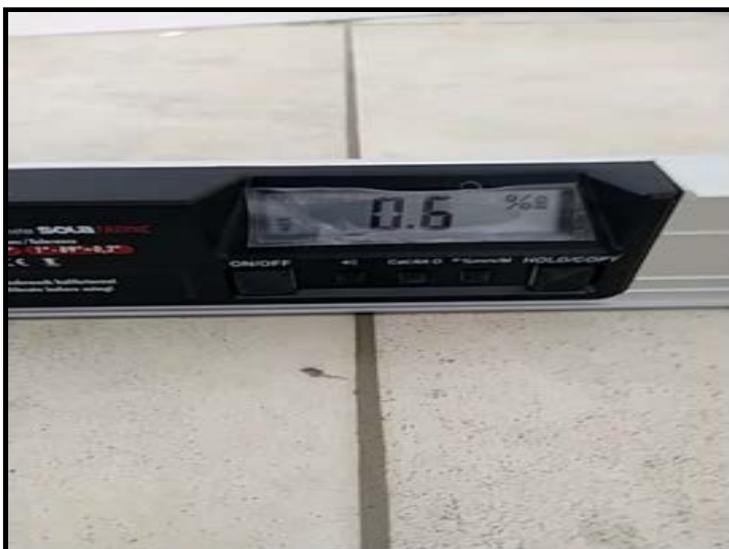
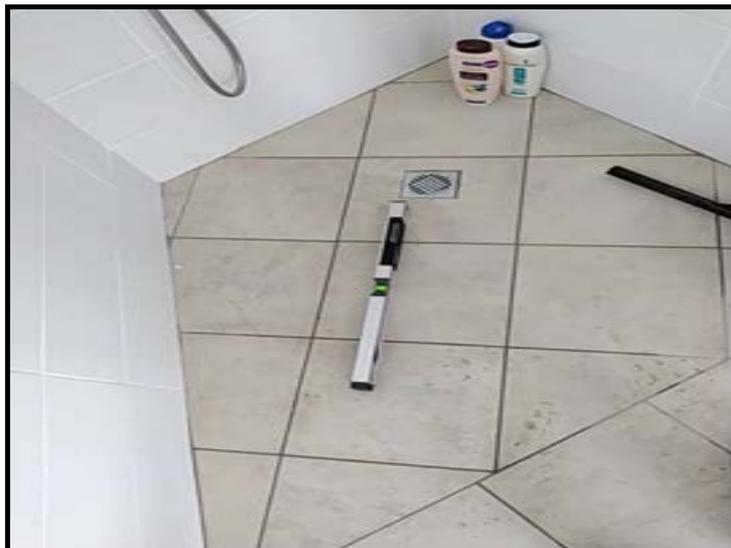
3.1. תיאור ליקוי: שיפוע מפלס פני הרצפה בתא מקלחת לקוי.
נדרש שיפוע של בין 1% ל-4% כלפי פתח הניקוז כאשר בפועל בוצע 0.6%.

מיקום: מקלחת הורים

וזאת בניגוד להנחיות תקן ישראלי ת"י 1205 חלק 3 סעיף 3.2.5.1, ציטוט:

תיקונים נדרשים:

פירוק אריחים והתקנת אריחים חדשים בשיפוע מתאים, כולל עיבוד מחדש של הקרמיקה סביב פתח הניקוז והתאמה עם החיפוי בקיר.

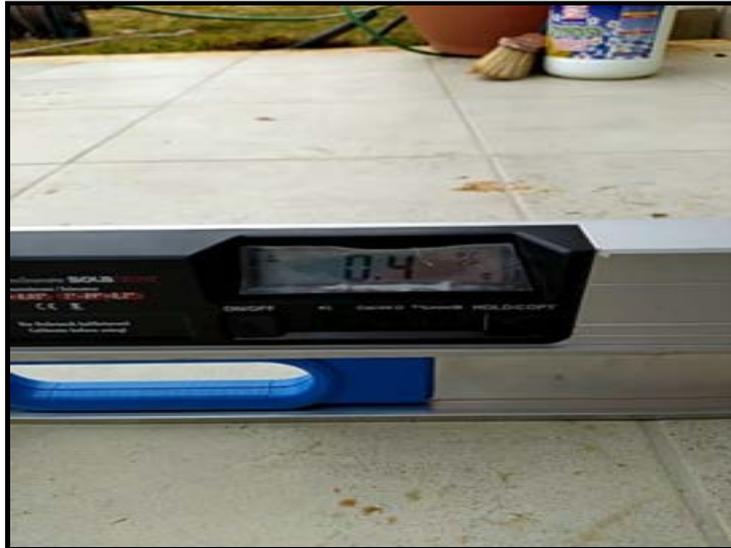
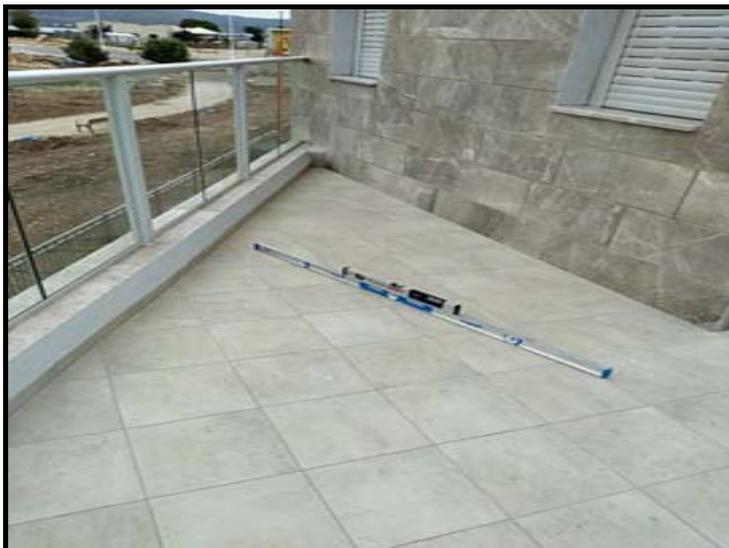
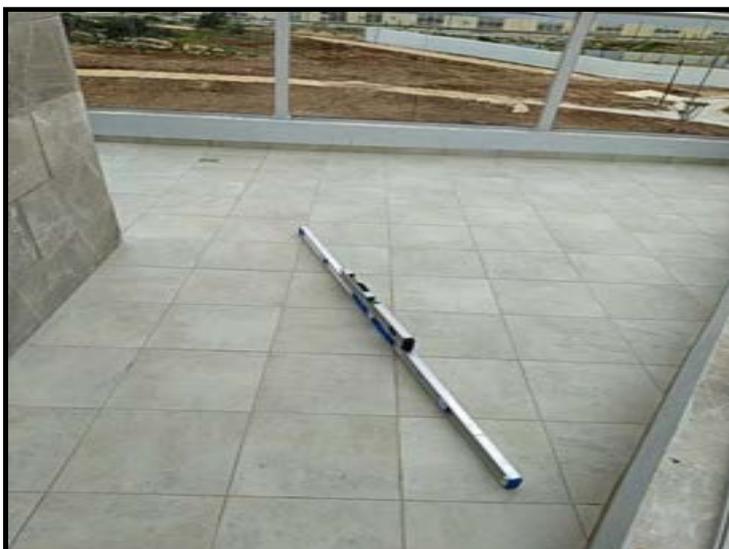
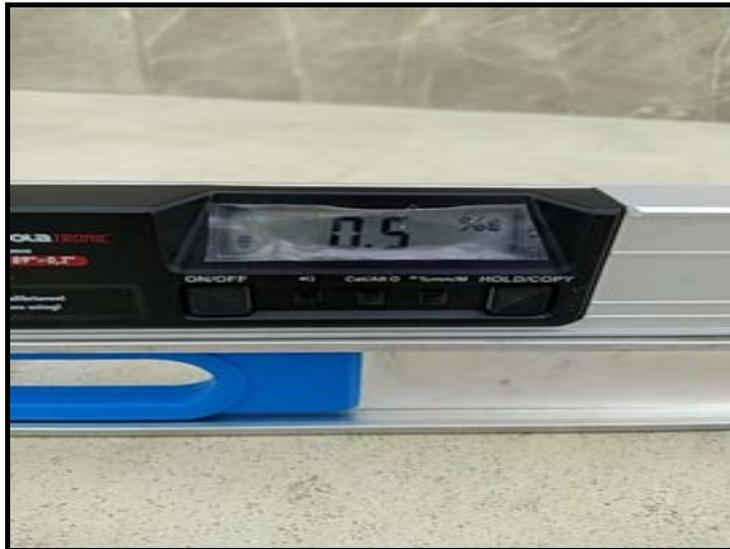
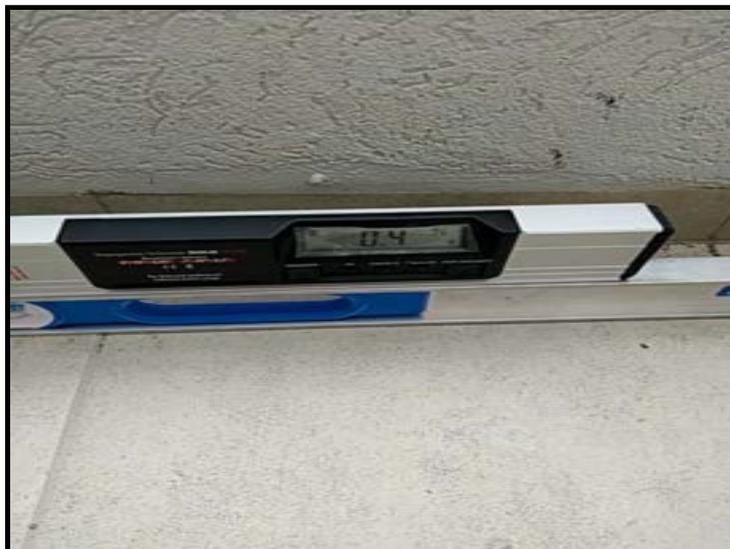
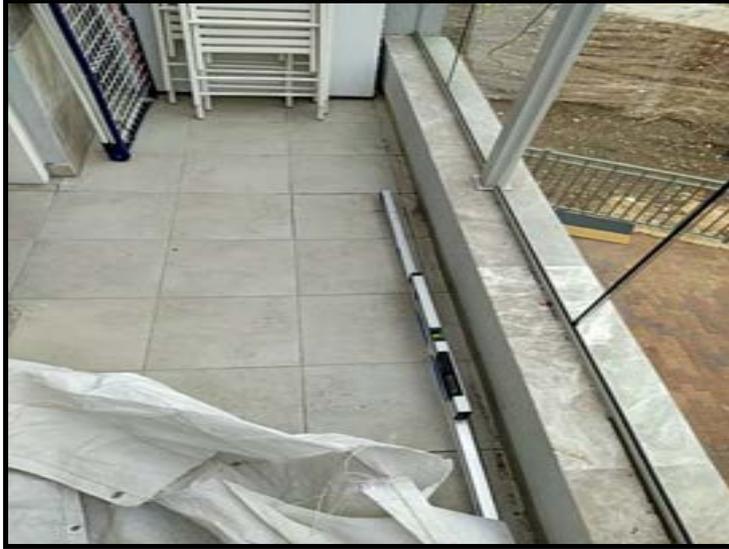
3.2. תיאור ליקוי: שיפוע מפלס פני הרצפה במרפסת לקוי. נדרש שיפוע של 1% כלפי פתח הניקוז כאשר בפועל
 בוצע 0.4%.

במרפסת הורים 0.5%

במרפסת כביסה 0.4%

מיקום: מרפסת סלון, מרפסת הורים חזית מזרחית, מרפסת חדר

כביסה

וזאת בניגוד להנחיות תקן ישראלי ת"י 1555 חלק 3 סעיף 3.2, ציטוט:

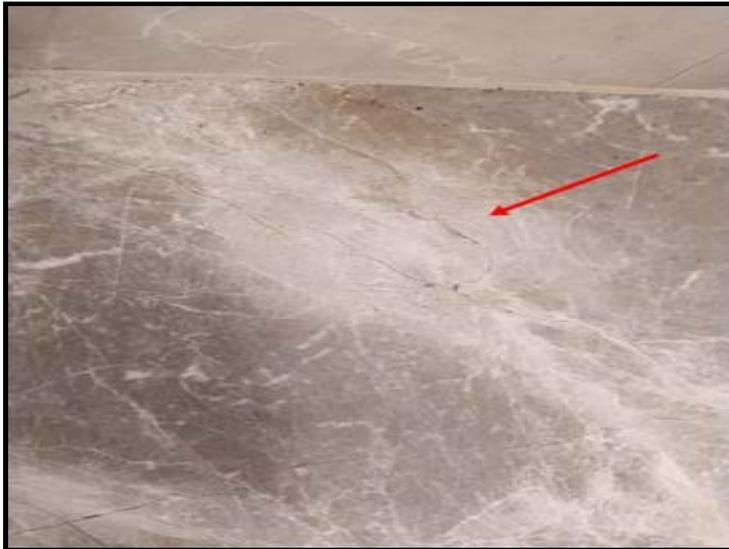
3.3. תיאור ליקוי: בבדיקת גרם המדרגות נמצא שקיימים יחידות פגומות(סדקים)

מיקום: מדרגה שלישית מלמעלה, פודסט-3 יח'

תיקונים נדרשים:

יש לבצע תיקונים בדבק אפוקסי תואם וליטוש.

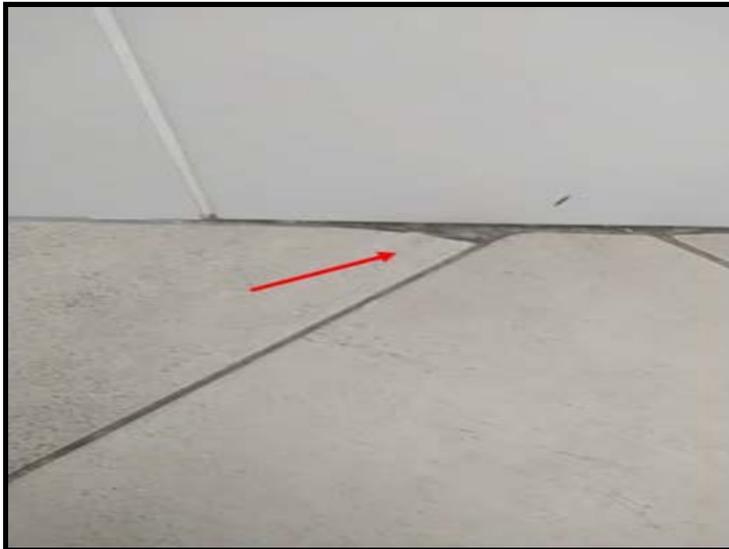
3.6. תיאור ליקוי: חיתוך האריחים בוצע באופן לא מקצועי.

מיקום: מקלחון מתבגר-1 יח', מקלחון הורים-1 יח', סביב רוזטת מעקה בפודסט

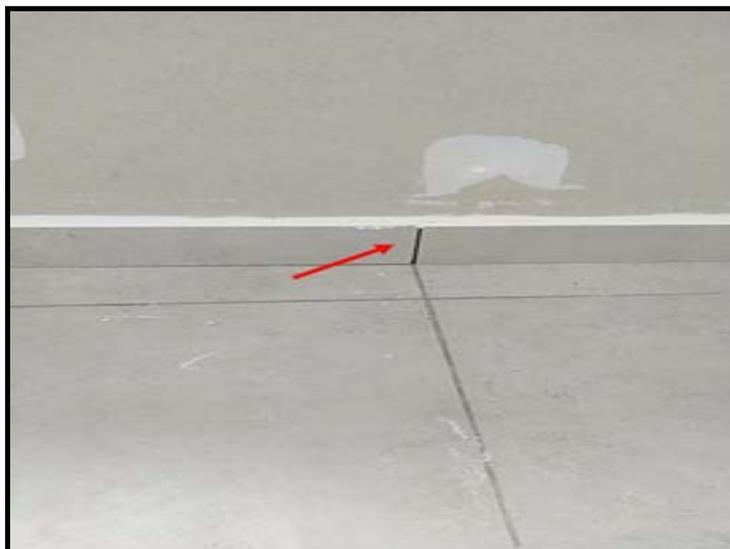
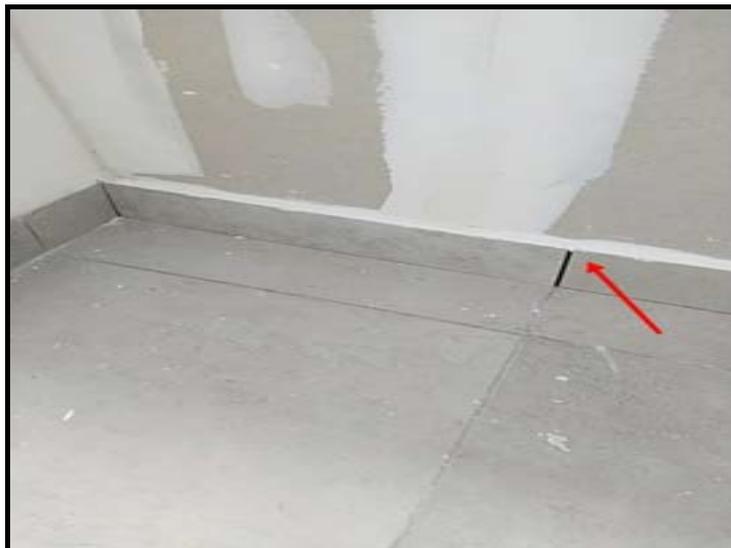
3.8. תיאור ליקוי: טרם הושלמה עבודת מילוי למישקים (רובה) שבין אריחי הריצוף

מיקום: פאנלים קיר דרומי יחידת מתבגר

תיקונים נדרשים:

יש להשלים מילוי רובה בגוון תואם במקומות הנקובים לעיל

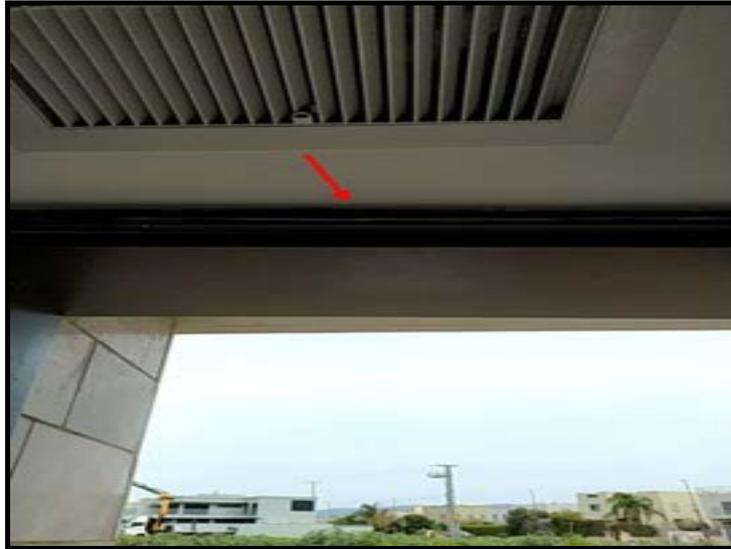
מיקום: מעל דלת כניסה ראשית

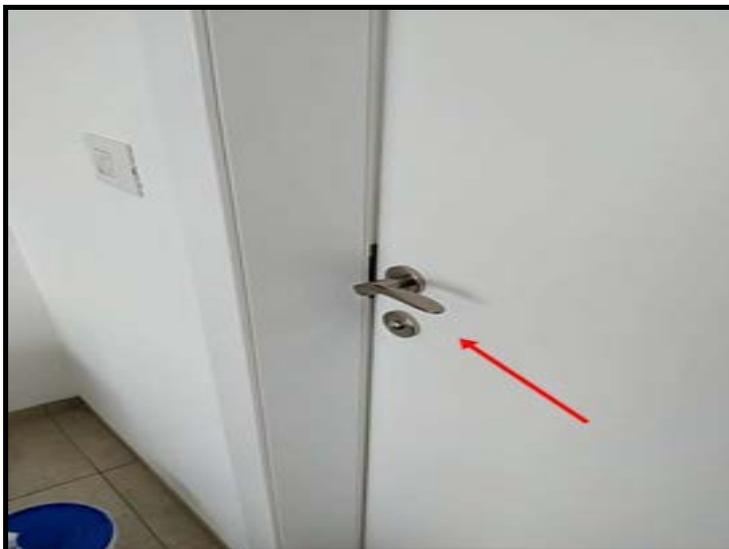
5.1. תיאור ליקון: חוסר תאום דלת הכניסה. יש צורך לבצע תאומים לנעילה תקינה בין אגף הדלת למלבן.

מיקום: דלת חדר רחצה הורים - הדלת לא ננעלת

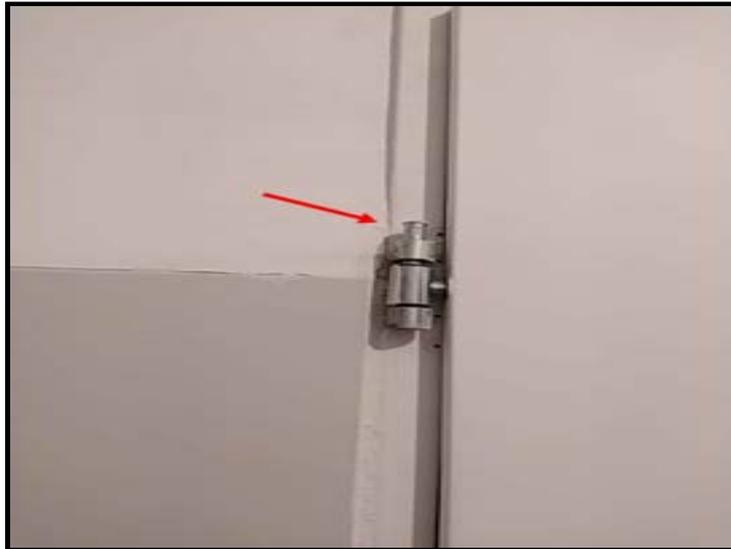
5.3. תיאור ליקוני: יש לשפר קיבוע ציר עליון של הדלת. הציר אינו מחובר כנדרש

מיקום: דלת חדר כביסה למרפסת

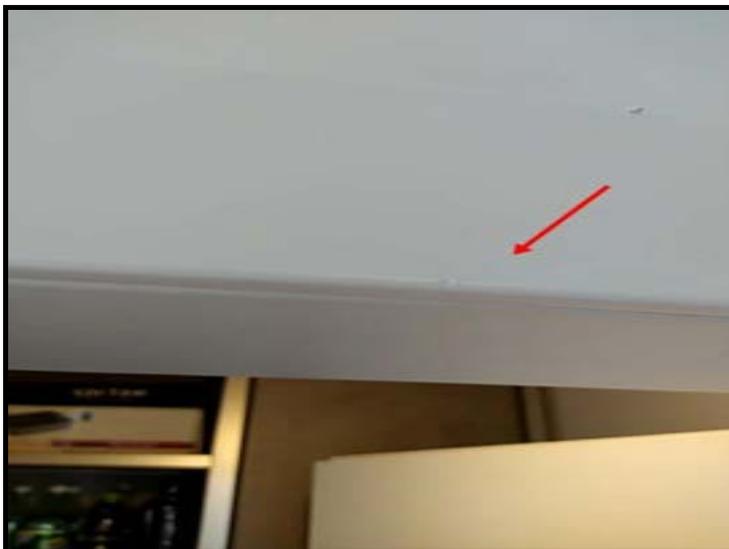
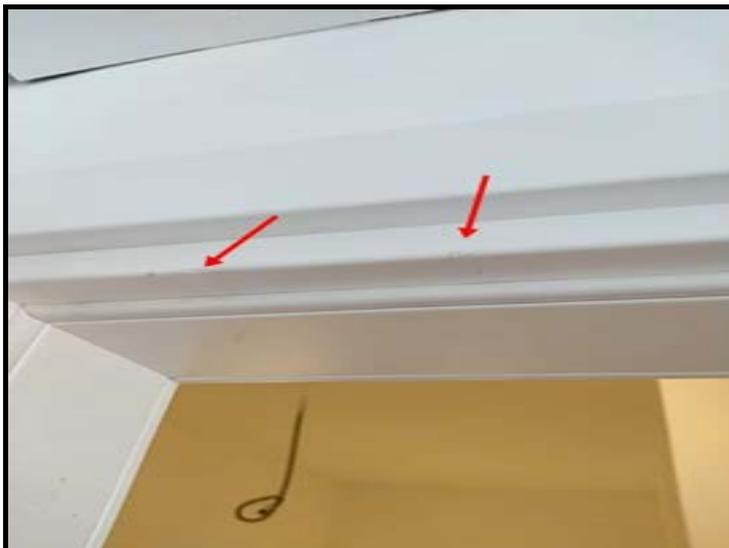
5.5. תיאור ליקוץ: בהלבשות העץ של דלתות הפנים ישנם פגמים מסוג מעיכות / שברים / שריטות. יש להחליף.

מיקום: הלבשה עליונה דלת מזווה, הלבשה עליונה חדר רחצה מתבגר, הלבשה עליונה חדר שינה הורים

הליקוי אסור עפ"י תקן ישראלי ת"י 23.

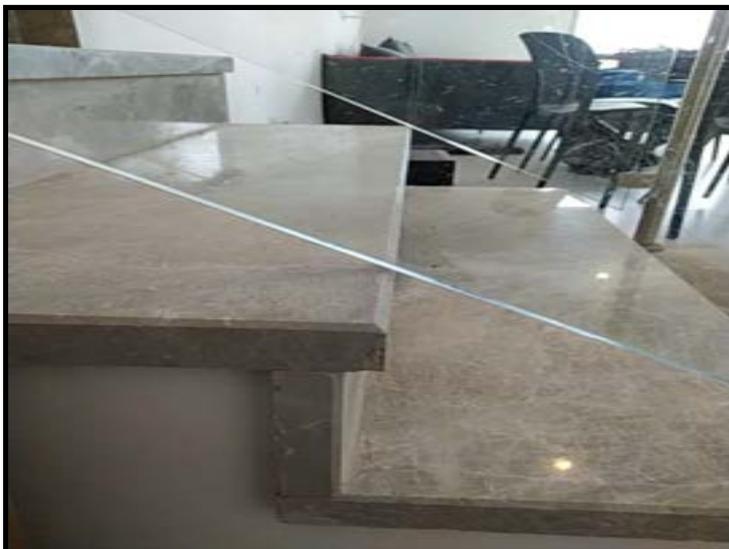
6.2. תיאור ליקוי: זכוכית במעקה המדרגות הותקנה כך שקיים רווח קטן מאוד בין תחתית הזכוכית למדרגות. במצב הקיים תיתכן פגיעה בזכוכית עקב תזוזות קלות.

מיקום: זכוכית לאורך מעקה מדרגות

תיקונים נדרשים:

יש לפרק את מכלול המעקה ולהתקין מסגרת הכוללת מאחזי יד עמודים ופרופילים באופן מוגבה מהקיים כך שזכוכית המעקה תהיה במרווח מהמדרגה.

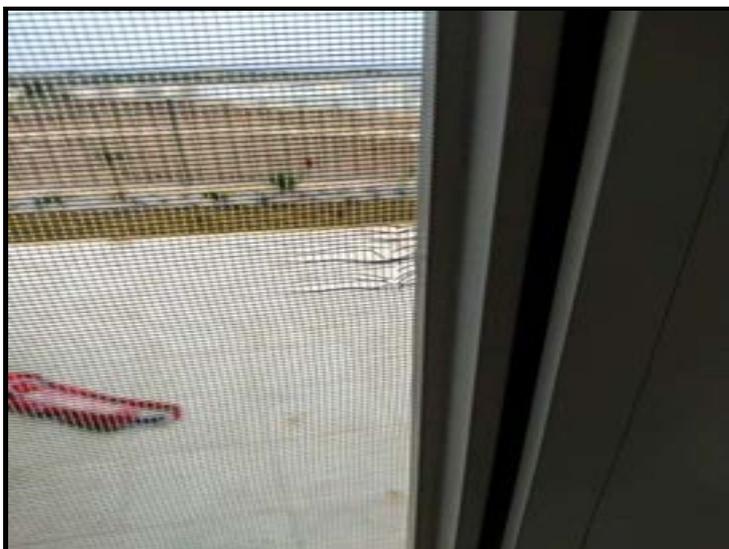
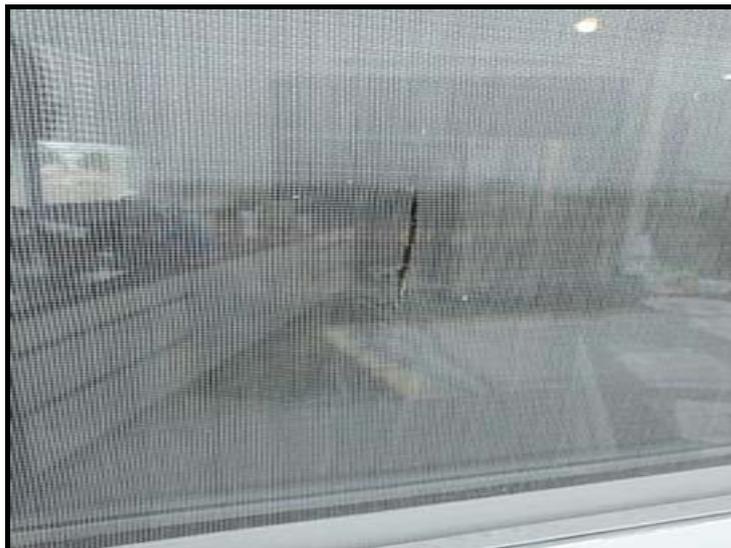
6.3. תיאור ליקוי: רשתות הויטרינה קרועות

מיקום: רשת ויטרינה וחלון מערבי מטבח

תיקונים נדרשים:

יש לבצע תיקון מקומי ובמידת הצורך להחליף

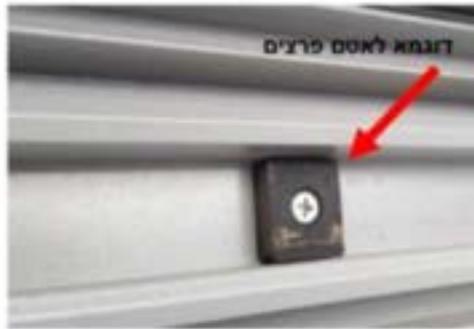
מיקום: ויטרינת סלון

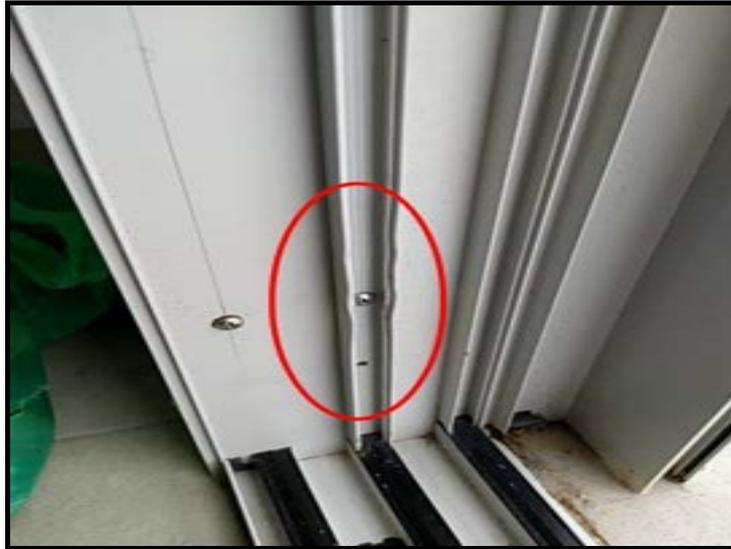
6.5. תיאור ליקוץ: ברכיבי האלומיניום ישנן פגיעות חיצוניות (כגון: מעיכות, שריטות, קילופים) הבולטות לעין וגורמות לפגם אסתטי או בעיות תפקוד.. פגמים אלו אינם חלק מרכיבי החלונות והדלתות.
מיקום: לאורך מעקה מרפסת כביסה, מסגרת שמאלית ויטרינת הורים

הליקוי אסור עפ"י תקן ישראלי: ת"י 4068 חלק 1, סעיף 4.2 ציטוט:
 המוצר המותקן יעמוד בעומסים הסטטיים והדינמיים הפועלים עליון במקום התקנתו. כל המוצרים המותקנים יהיו שלמים ונקיים, ולא יהיו בהם כל סימנים של פגיעות מכניות, כגון: קמטים, סריטות, שברים, או של פגיעות כימיות, כגון: איכול, חספוס שנגרם ע"י מלט או סיד, גימוש, כתימה. שרידי חומר מגן יוסרו מן המוצרים באמצעים מתאימים.

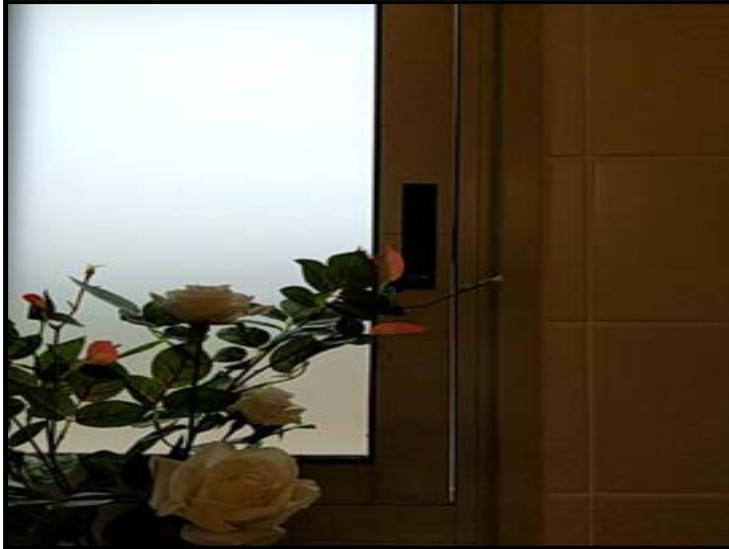
6.7. תיאור ליקוי: יש לבצע כיווני נעילות לכנפי חלונות

מיקום: כנף ימנית חלון חדר רחצה הורים

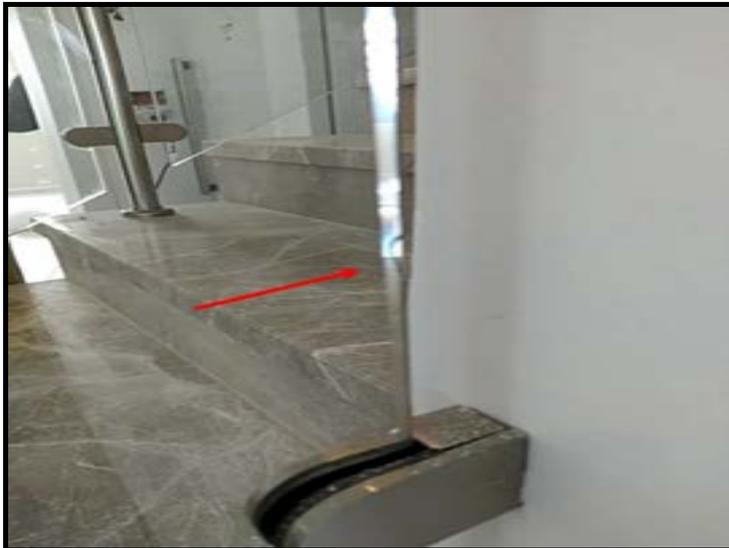
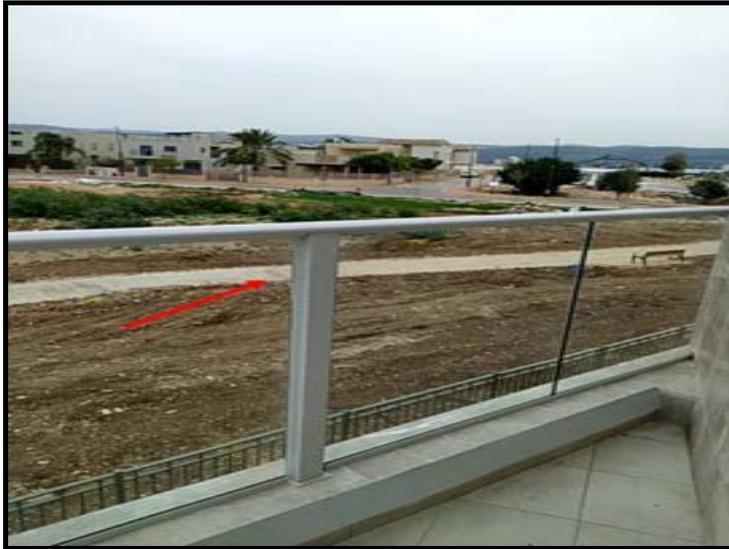
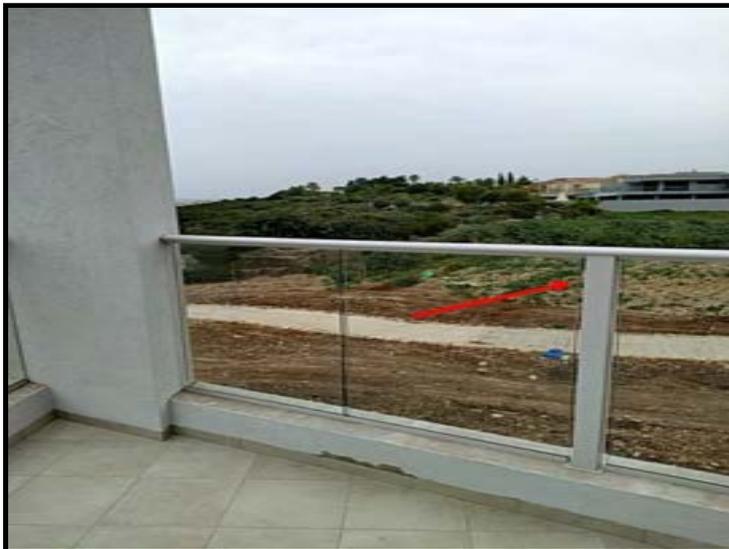
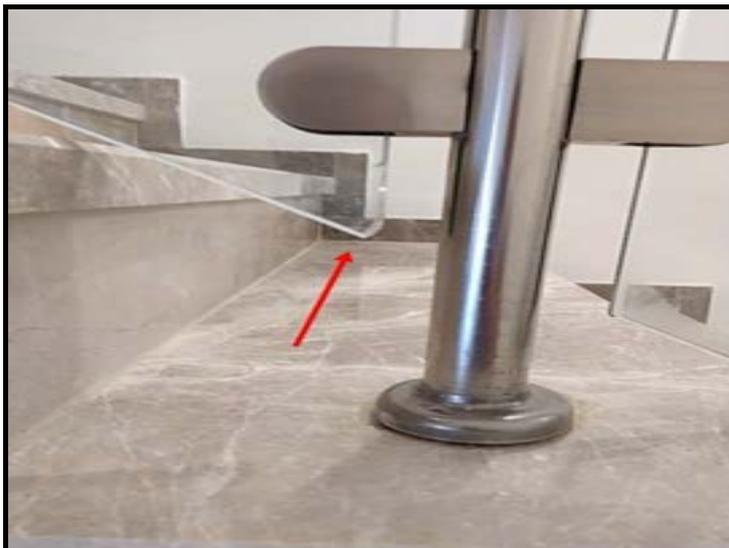
6.8. תיאור ליקוי: אותרו פגמים (שריטות/ סדקים/ שברים) בזכוכיות. יש לבצע החלפה.

מיקום: מעקה מדרגות חלק תחתון, יחידה שלישית ושביעית חזית דרום מזרחית לאורך מעקה מרפסת הורים, יחידה ראשונה מלמעלה במהלך מדרגות

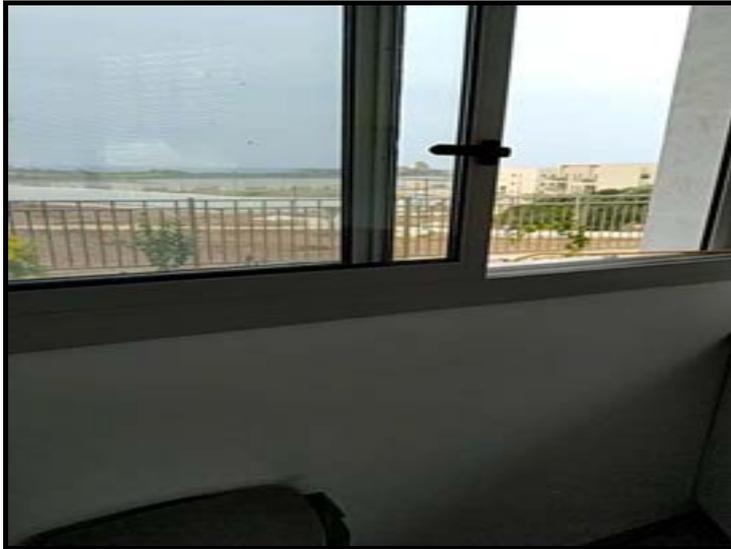
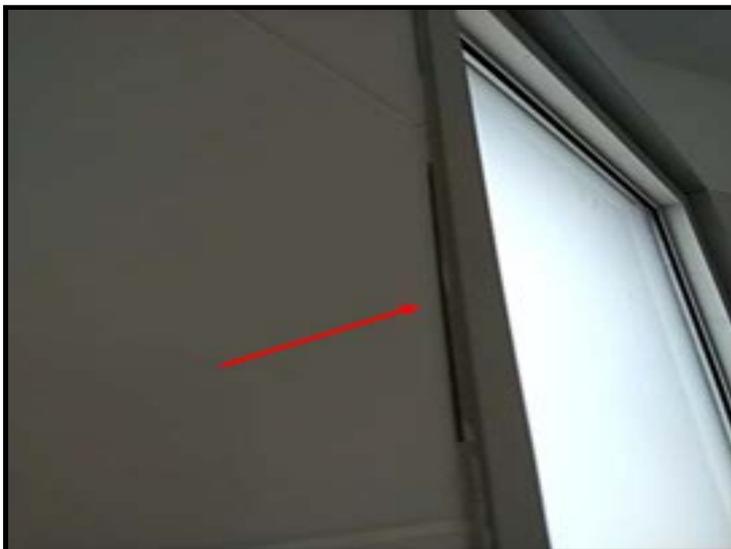
6.9. תיאור ליקוי: יש לבצע מילוי במרק אלסטי סביב הלבשות חלונות הדירה בחיבורי הקיר והלבשת החלון.

מיקום: חלק תחתון חלונות מטבח, חלון חדר רחצה מתבגר, חלק תחתון חלון חדר ארונות וילונות חדר שינה הורים, חלק תחתון חלון ממדב חלון חדר רחצה כללי

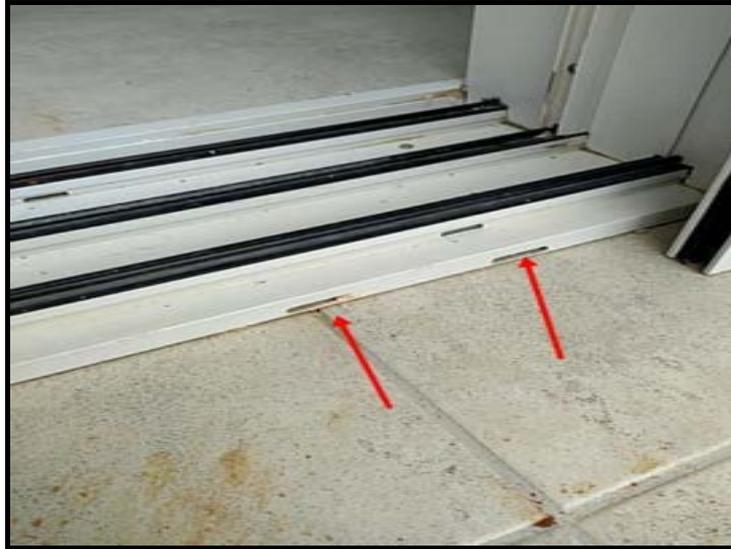
6.10. תיאור ליקוי: יש להשלים הרכבת שסתומי מים חד כיווניים בפתחי הניקוז מתחת לחלונות ההזזה, וכמו כן בתחתית אגפים הקבועים בחלונות הנכס.
מיקום: ויטרינת סלון

וזאת לפי הנחיות תקן 1068 חלק 1 סעיף 201, ציטוט:

!חריצי ניקוז וחורי ניקוז המיועדים לסגירה על ידי פקקים יתאימו לצורות הפקקים ולמידותיהם.

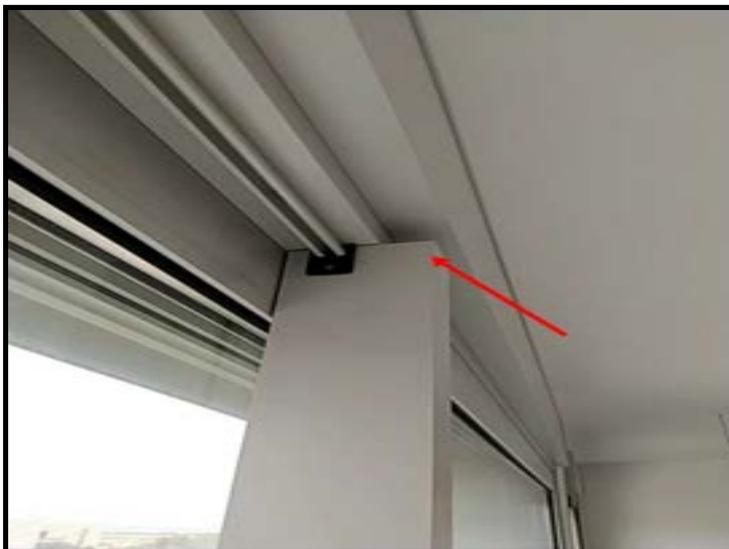
6.11. תיאור ליקוי: טרם הושלמו פקקים (אטמים עיוורים) בקצוות ידיות ויטרינות העשויות מפרופיל T. יש להשלים פקקים.

מיקום: ויטרינה

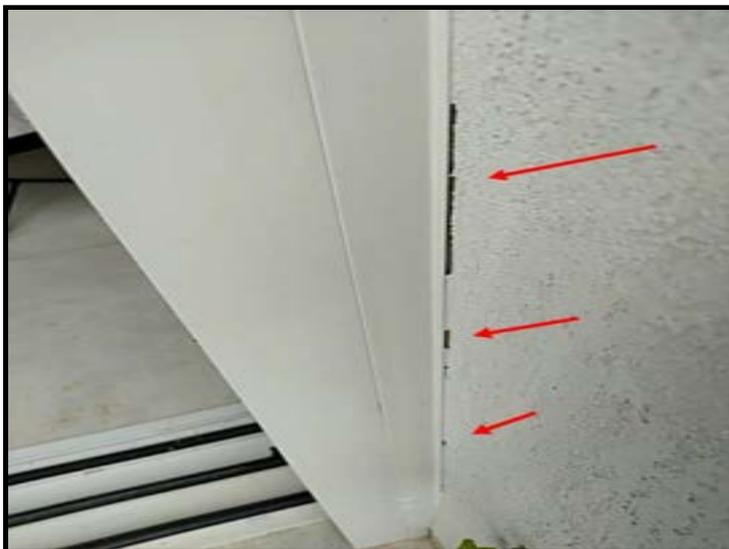
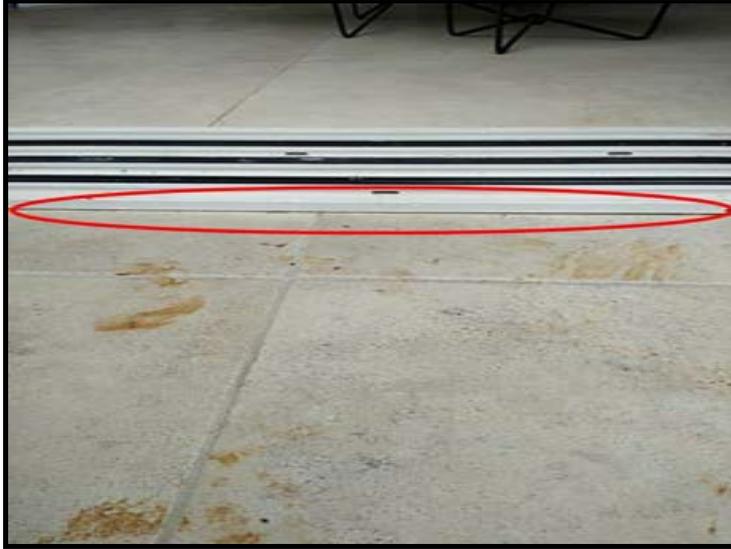
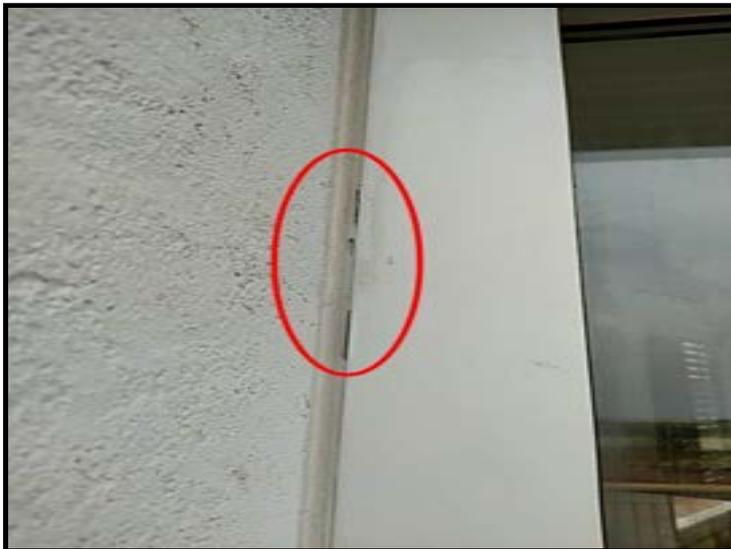
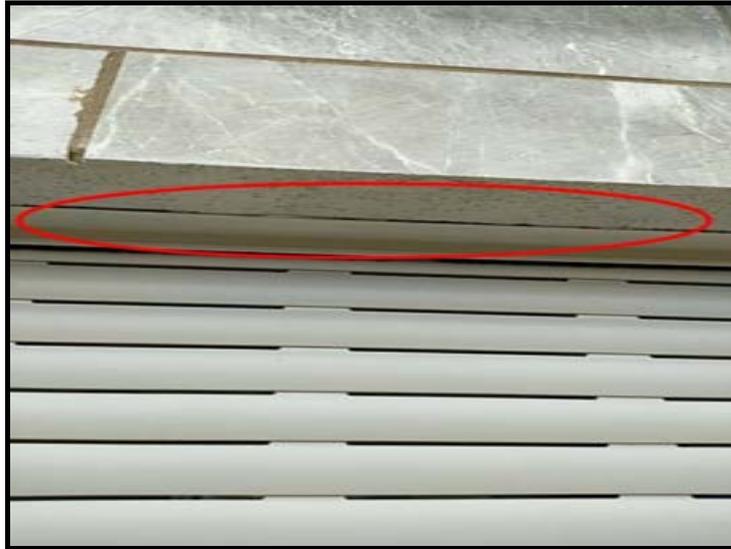
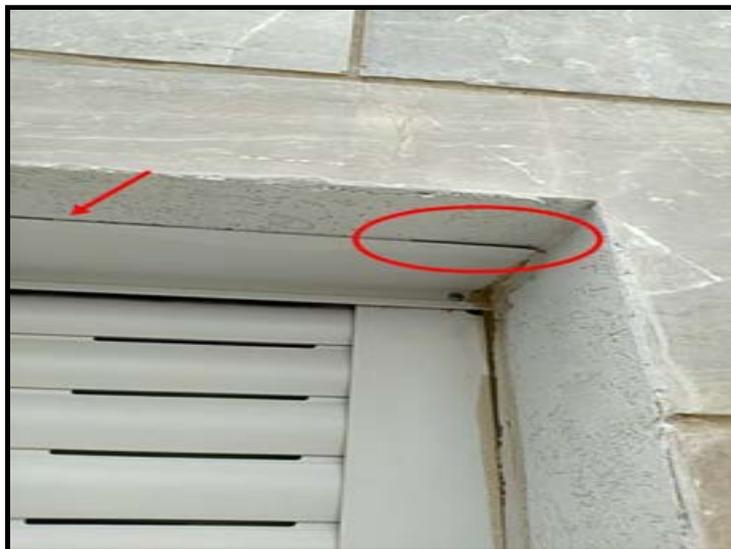
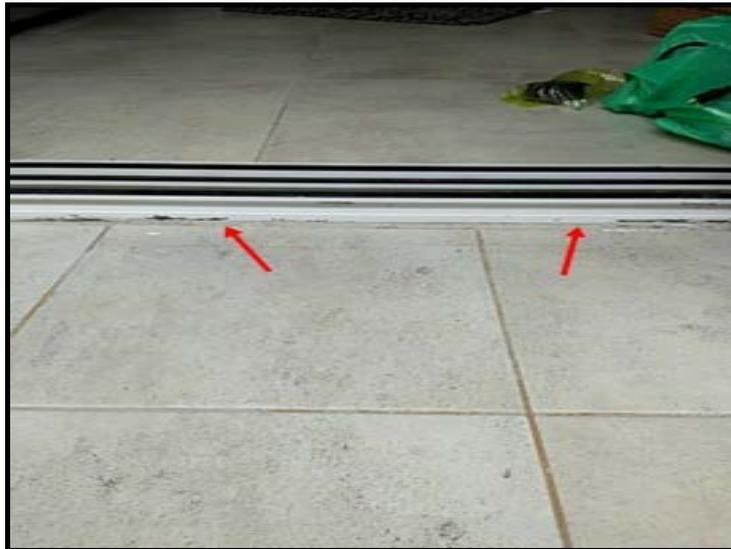
6.13. תיאור ליקוי: יש לחדש אטימה סביב חלונות האלומיניום. תתכן חדירה של מי גשם ורוחות. יש צורך לבצע תיקוני אטימה ע"י מריחת חומרים על בסיס סיליקון, העומד בדרישות מפמ"כ 153 (חומרי איטום אלסטומרים חד רכיבים לשימוש בבניינים).

מיקום: ויטרינת סלון, שני חלונות מטבח, חלונות חדר שינה הורים, חלק תחתון ויטרינת הורים

הליקוי אסור עפ"י התקן ישראלי: ת"י 4068, חלק 1 סעיף 4.1 ציטוט:

לא תהיה חדרית מים לעברו המימיו של הקיר, לא דרך חלון מותקן ולא דרך הריקף הריצוני של סוגר מותקן.

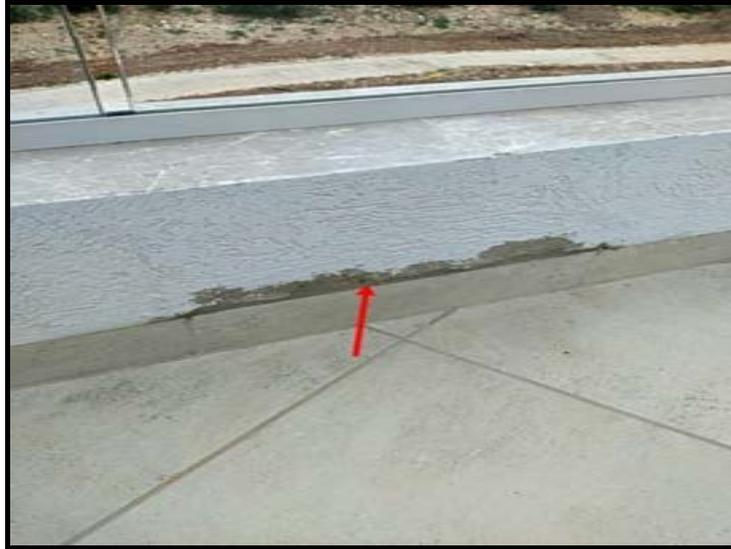
7.1. תיאור ליקונו: ישנם כתמים ולכלוכים ע"ג הקירות אשר מקורם בעבודות בניה שהתבצעו בשטח.

מיקום: חזית מזרחית מעקה מרפסת הורים

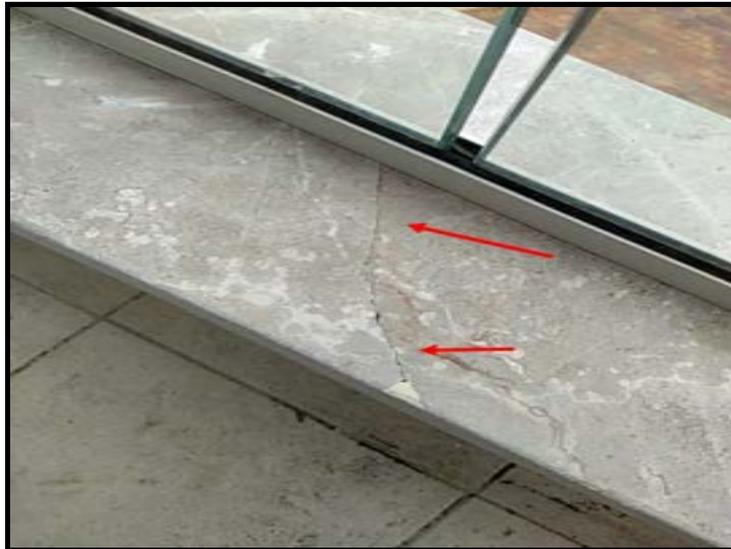
7.2. תיאור ליקוי: באבני חיפוי ישנם פגמים (שברים, חורים וסדקים) המהווים פגיעה במראה האבן. יש לבצע תיקונים בדבק אפוקסי תואם וליטוש.

מיקום: מעקה מרפסת חדר כביסה-1 יח'

הליקוי אסור עפ"י תקן ישראלי: ת"י 2378 חלק 1 סעיף 3.2.1 ציטוט:
 דרישות כלליות
 האבן לחיפוי צריכה להיות שלמה, בת קיימא, ללא סדקים (הגדרה 1.3.3) או פגמים אחרים העלולים להשפיע על הקיים, על החוזק ועל המראה.
 ניתן לתקן את האבן תיקונים קלים, בתנאי שאושרו על ידי המהנדס האחראי (הגדרה 1.3.10).

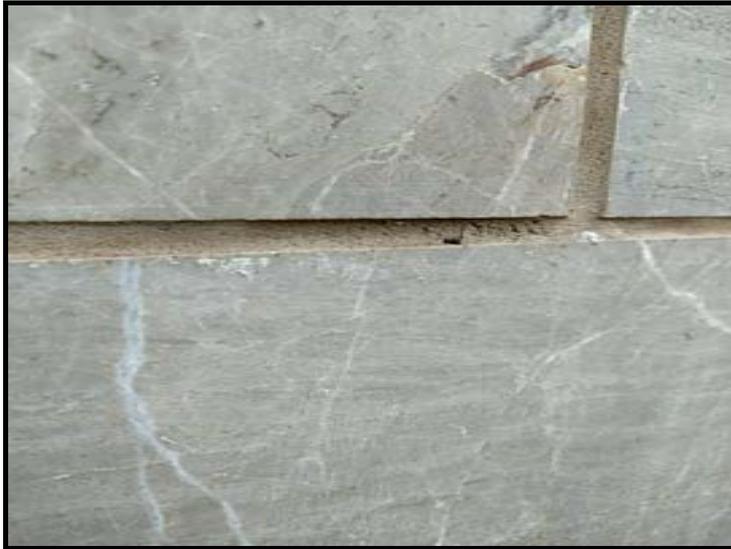
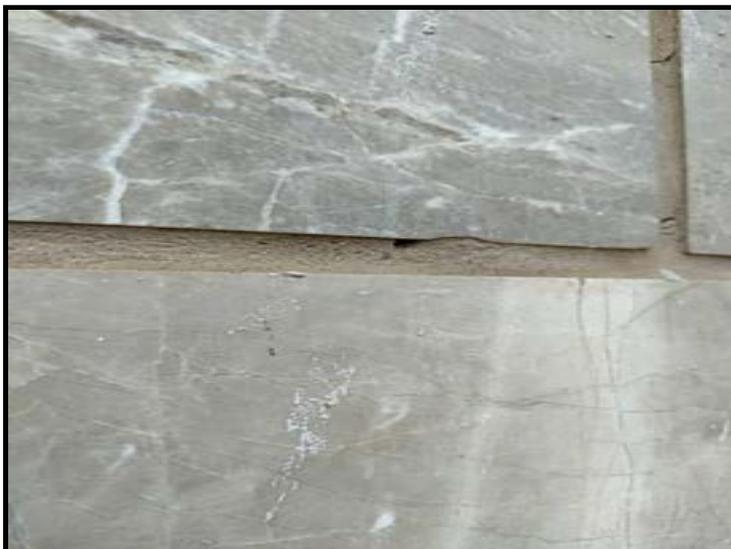
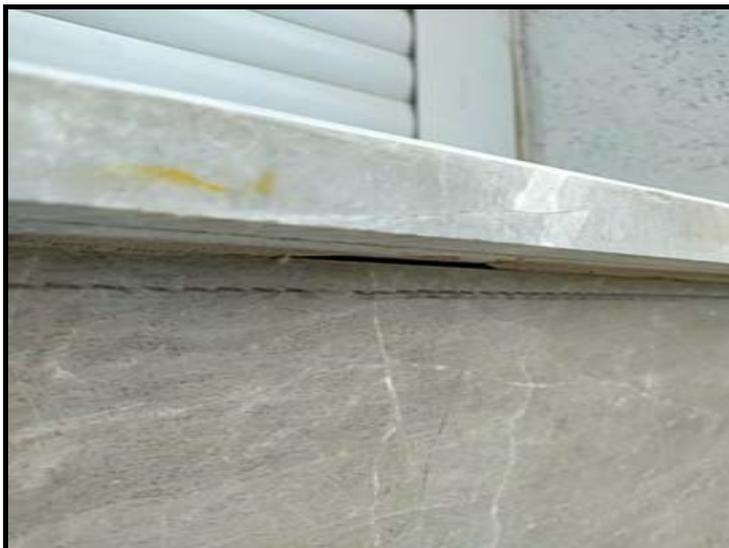
7.3. תיאור ליקוי: יש לבצע תיקוני כוחלה ומילוי משיקים באבני חיפוי החוץ

מיקום: במקומות פזורים לאורך כל קירות החוץ לדוגמה סמוך לחלון צפוני, מתחת חלון חדר הורים (מכיוון מרפסת)
