מבנים
בדק בית וייעוץ הנדסי

דו"ח ביקורת ליקויים- חוות דעת מהנדס מומחה

תאריך עריכה: 13/1/21 בשעה 12:00

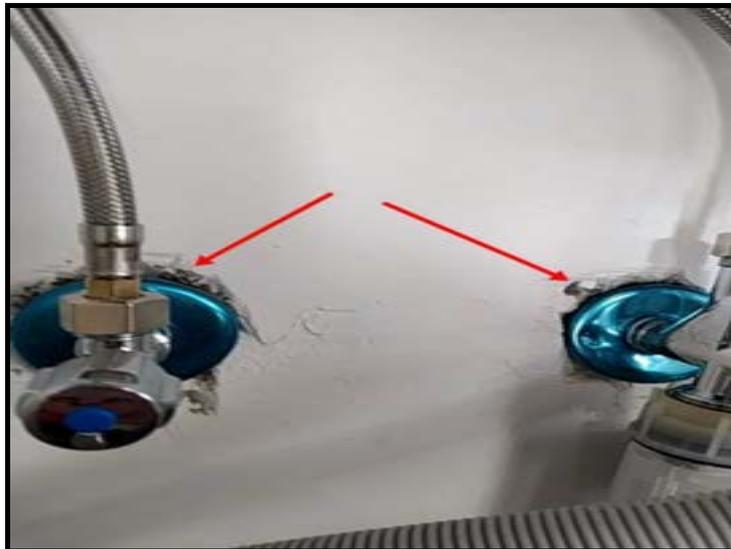
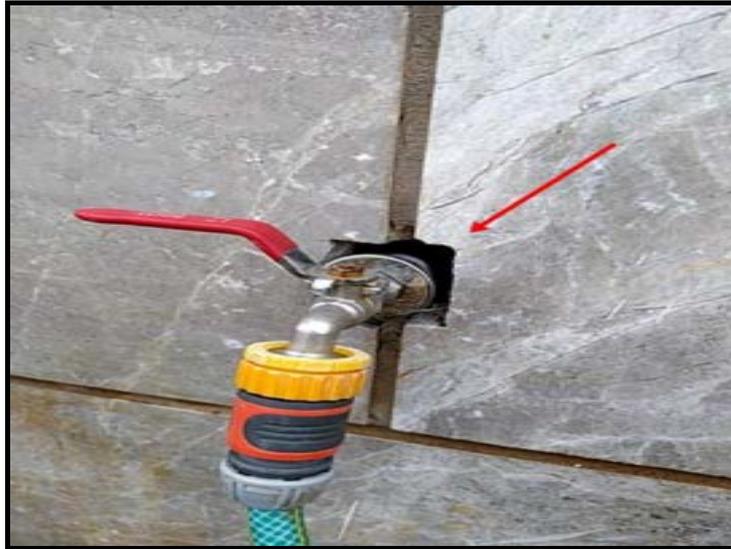
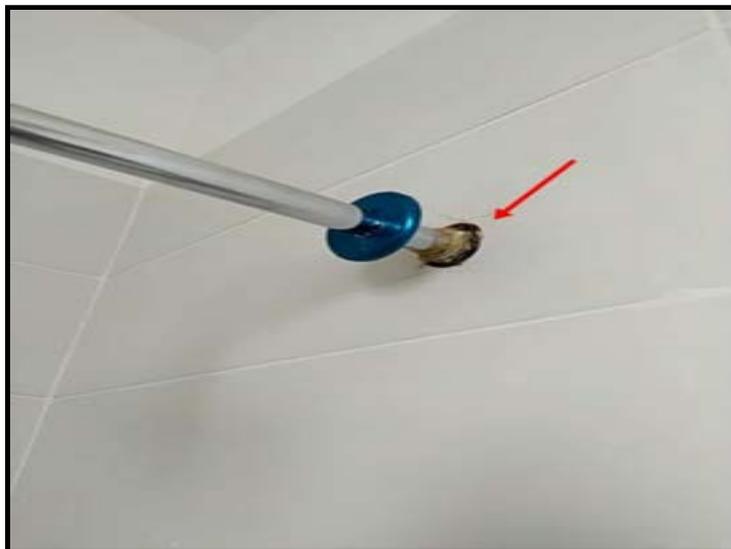
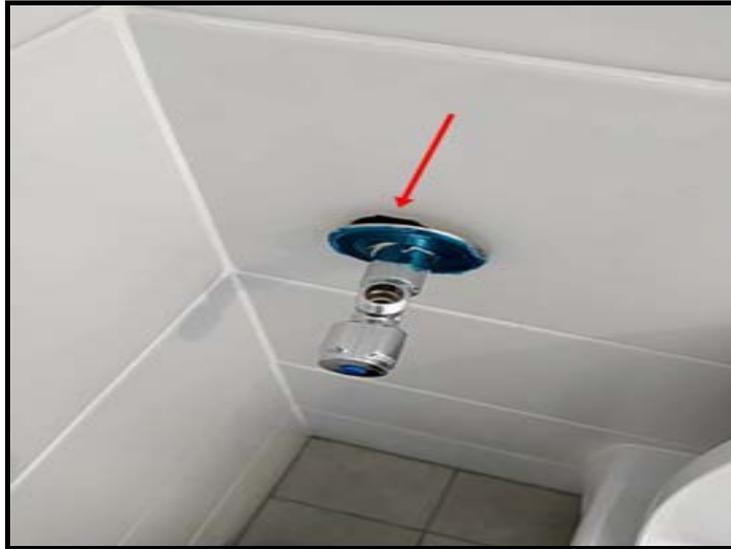
8.4. תיאור ליקוי: יש לאטום מרווחים מחדירי רטיבות מסביב לבריזי האמבטיה בחדר רחצה כללי ובמקלחת בחדר רחצה הורים.

מיקום: בריזי הזנת מים לכיור מטבח, ברז גן בחצר הדירה, ראש דוש קבוע יחידת מתבגר, שירותי חדר רחצה כללי

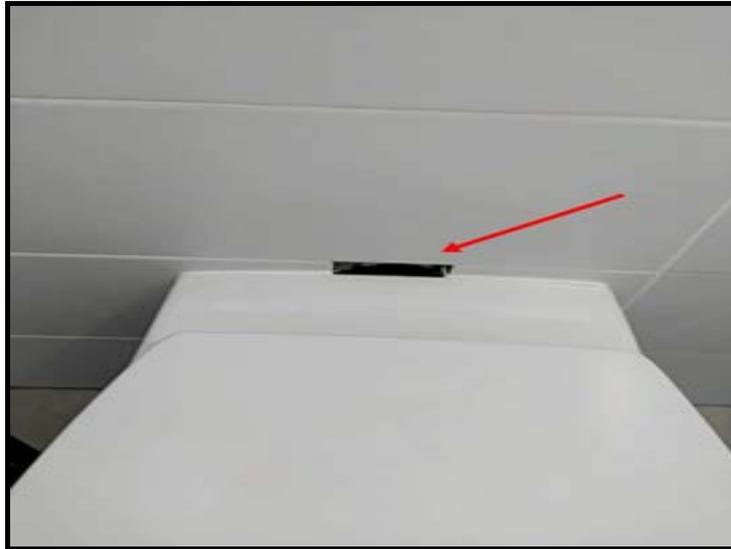
8.6. תיאור ליקוי: יש להשלים אטימה סביב מעבר צנרת שופכין ביציאה מאסלה/ מאסלות. יש לבצע אטימה מוחלטת של הפתח ע"י חיפוי קרמיקה בגוון תואם. מעבר הצנרת החשוף מחובר אל צינור השופכין הראשי לבנין הדבר יכול להוות פתח מעבר לחרקים, ריחות ביוב וחדירת מים לקומות תחתונות.

מיקום: מאחורי אסלה בחדר רחצה כללי

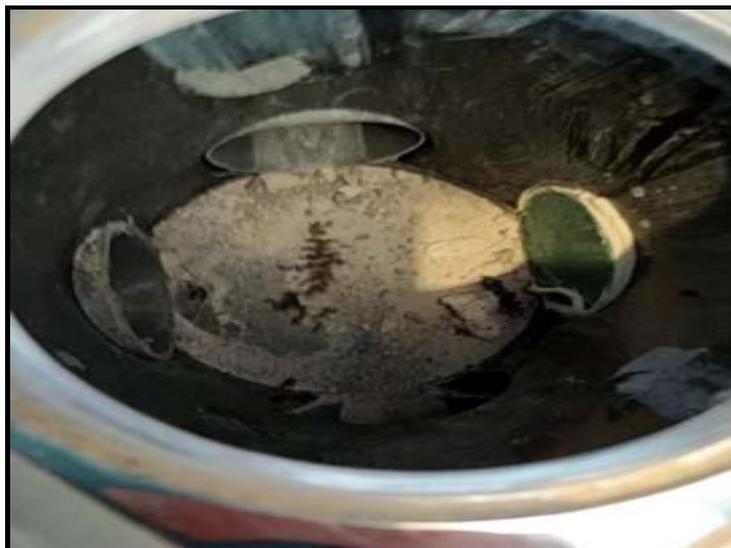
9.1. תיאור ליקוי: יש לנקות את פנים צנרת הדלוחין העוברת ברצפת הדירה משאריות חומרי בנייה שהתאספו בזמן ביצוע העבודות. במצב הקיים זרימת המים תהיה לקויה ויתכנו הצפות.

מיקום: נקודת ביקורת במזווה

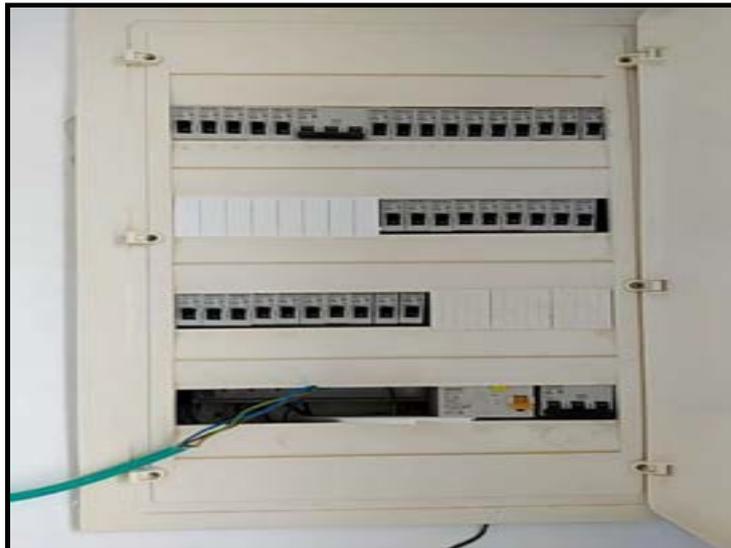
10.1. תיאור ליקוי: לא בוצע סימון למתגים החשמליים בלוח החשמל בהתאם לייעודם וזאת כנדרש ע"פ תקנות החשמל (התקנת לוחות במתח עד 1000 וולט), פרק ד' סעיף מס' 14, ציטוט:

מבטחים, מפסקים וציוד המשמש למדידה, בקרה והתרעה יסומנו בהתאם לייעודם.

מיקום: ארון חשמל

יש לבצע סימונים.

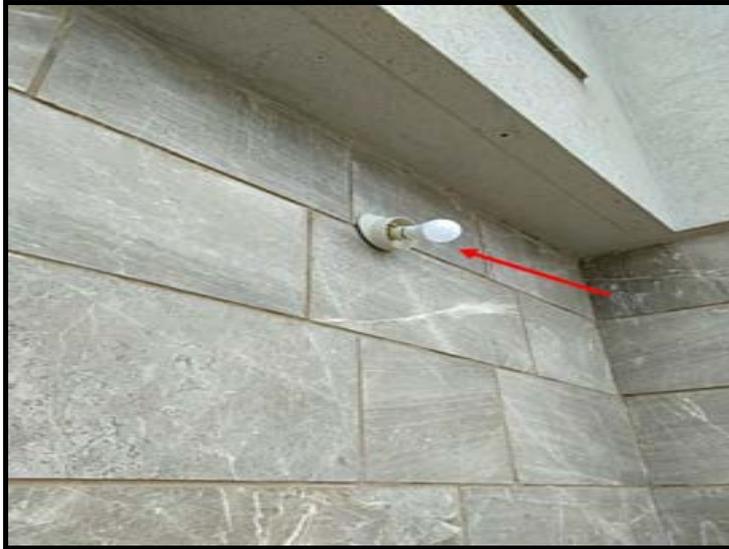
10.2. תיאור ליקוי: בתי מנורה החשופים לרטיבות הותקנו ללא כיסוי (ארמטורה) או אינם מוגנים מפני רטיבות וזאת בניגוד לנדרש ע"פ תקנות החשמל (מעגלים סופיים הניזונים במתח עד 1000 וולט) סעיף 27.

מיקום: גופי תאורה בחדרי רחצה ומרפסת

מנורה בחדר אמבטיה או במקלחת, תהיה מוגנת בפני חדירת רטיבות בהתאם לתנאים במקום ההתקנה.

יש להשלים

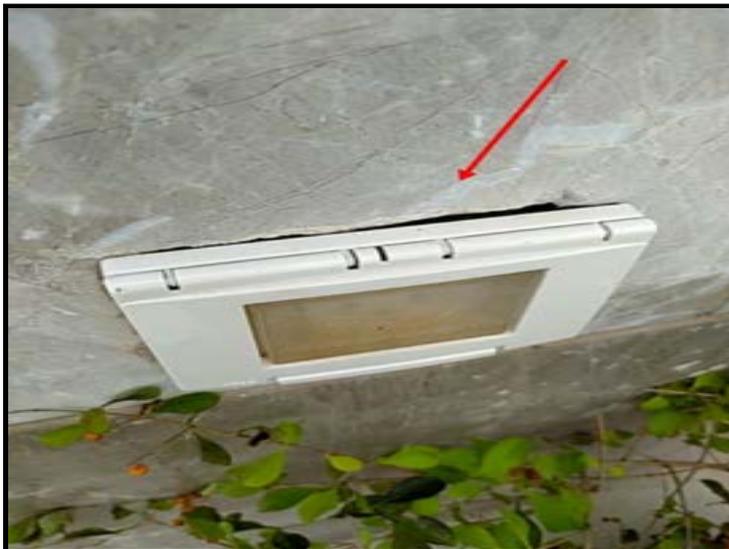
10.3. תיאור ליקוי: לא בוצעה סגירה מיטבית סביב שקע החשמל. במצב הקיים יחדרו מי גשמים אל תוך השקע

מיקום: שקע חשמל מרפסת סלון

יש להשלים סגירה ואטימה

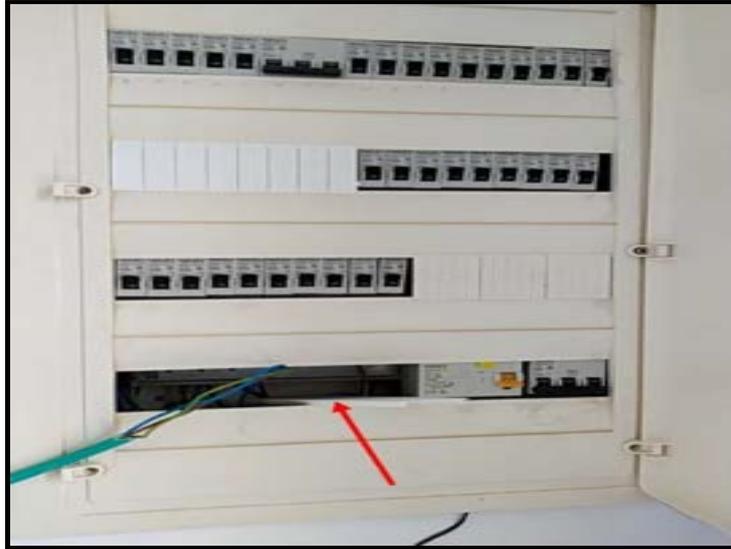
10.8. תיאור ליקוי: יש לסגור מרווחים בלתי בטיחותיים בין המפסקים ע"י קלאפות בארון החשמל.

מיקום: ארון חשמל

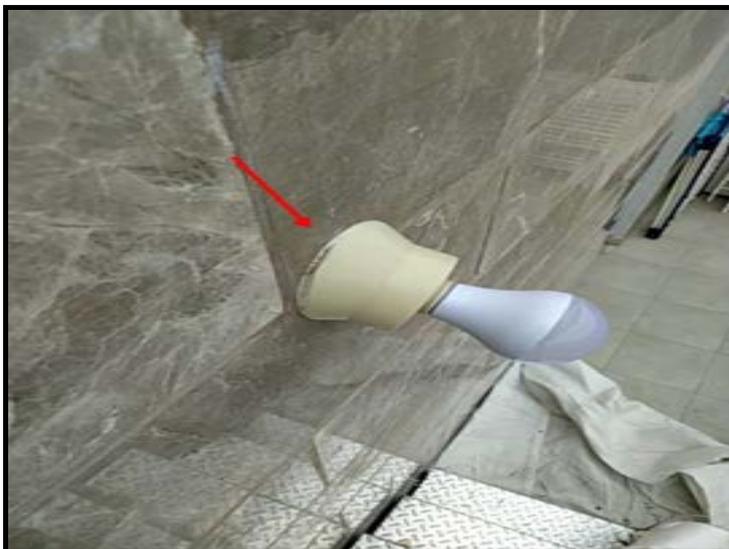
10.10. תיאור ליקוי: נקודת המאור הותקנה באזור חשוף לרטיבות. מיקום גוף התאורה בוצע באזור החשוף לרטיבות וזאת ללא הגנות מספקות. ביום הבדיקה נראה כי תיתכן חדירת מים אל נקודת המאור.

מיקום: מרפסת חדר כביסה

1. שינוי מיקום נקודת התאורה.
2. השלמת איטום סביב גוף התאורה נגד חדירת מים.

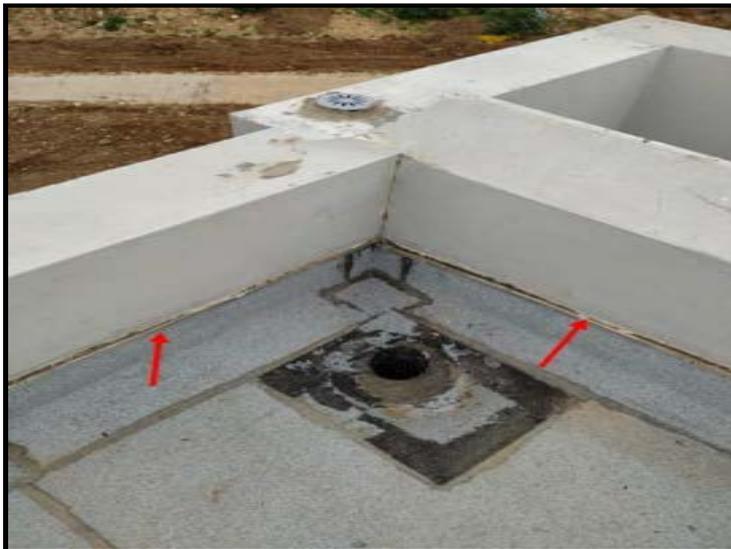
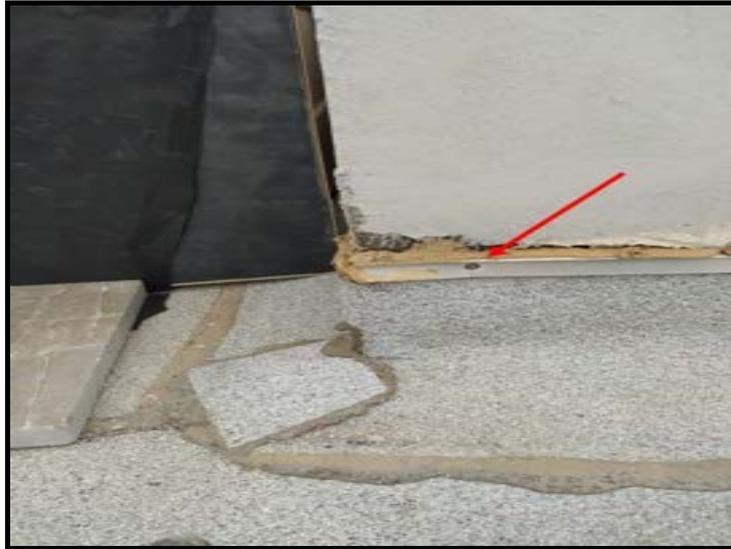
13.1. תיאור ליקוי: התקנה לקוייה של סרגלי חיזוק לאורך קו התפר בין היריעות הביטומניות לבין המעקה והקירות.
פרופילי האלומיניום שהורכבו אינם תואמים כלל להנחיות התקן, יש לפרק את הקיים ולהשלים לפי הנחיות התקן המצורף.

מיקום: לאורך מעקה בנוי בגג הבית

התקנת הסרגלים נדרשת לפי תקן ישראלי 1752 חלק 2, סעיף 2.6.2, ציטוט:

תיקונים נדרשים:
א. יש לפרק את הסרגלים הקיימים ולבצע מחדש כנדרש.
עלות: 5800 ש"ח

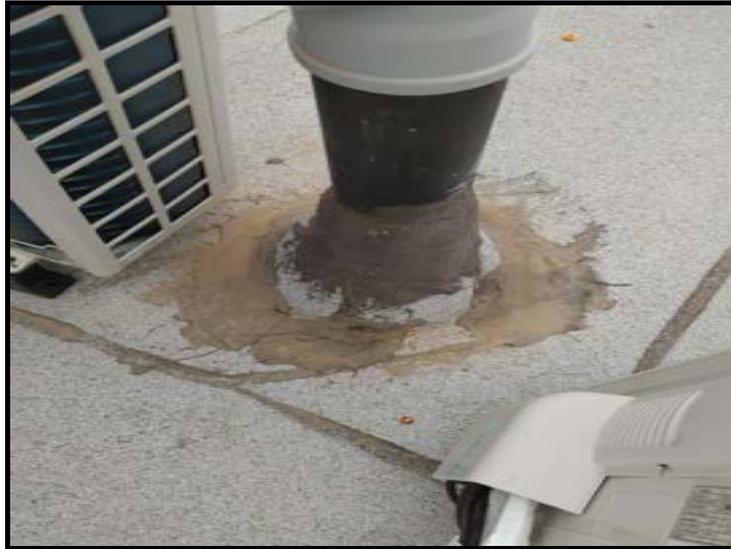
מיקום: לאורך פרט מעברי צנרות בגג הבית

13.4. **תיאור ליקוי:** בגג הבית/ בנין הועברו צנרות מיזוג אוויר דרך פתח בניה אשר נבנה במיוחד ליעוד זה. פרטי

ואופן שיטת בניה ואיטום הפתח נוגדים את הנחיות תי 1752 חלק 1

לדוגמא: מידות הבניה למבנה מכסה אינם לפי התקן, לא בוצע שיפוע של 5% כלפי התעלה, לא בוצע אף מים

יש לבצע את איטום בסיס הצינורות כנדרש לעיל.

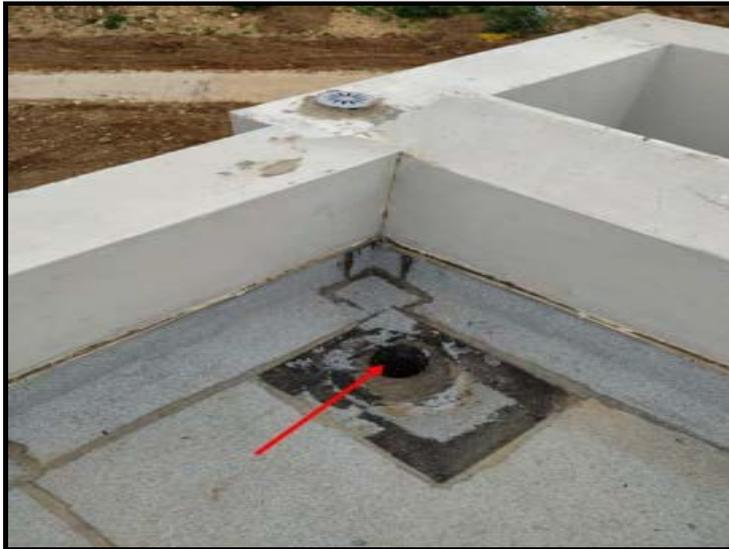
מיקום: פתחי ניקוז גג הבית

13.6. תיאור ליקוי: לא הותקנו רשתות הגנה מפני סתימות, לפתחי צנרת הניקוז בגג וזאת כפי שנדרש עפ"י כללי מקצוע מקובלים הבאים לידי ביטוי במפרט כללי לעבודות בנייה סעיף 07051, ציטוט:

"ראשי המרזבים בשטח הגג יכוסו ברשת ממתכת בלתי חלידה, לפי פרט בתוכנית. בהעדר תוכנית תהיה הרשת עשויה חוטים מגולוונים".

יש להשלים הרכבת רשתות. (1 יח x 30 ש)

עלות: 160 ש"ח

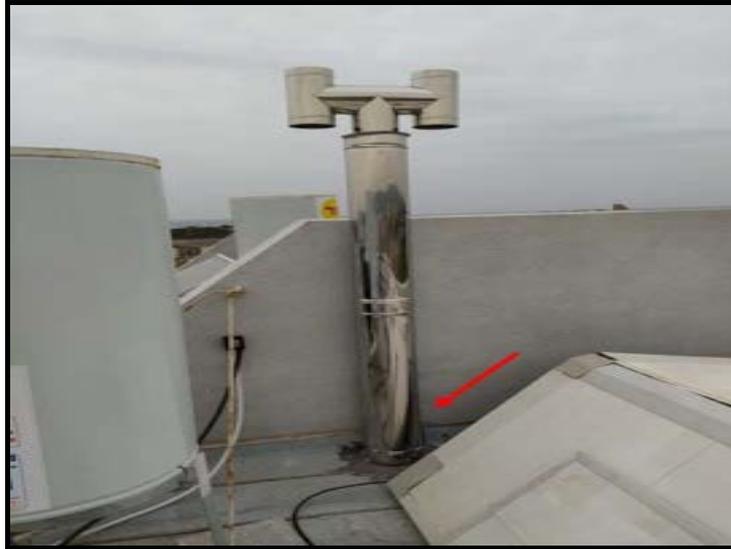
מיקום: צנרת ארובה בגג הבית

13.7. תיאור ליקוי: מוצא צנרת הארובה החודרת דרך גג הבנין בוצע בסמוך למעקה הבנוי. מעבר הצנרת בסמיכות רבה כל כך למעקה הבנוי אינה מאפשרת ביצוע אטימה באופן יעיל ורציף כמו כן הדבר נוגד את הנחיות ת"י 1752 חלק 1 סעיף 3.1.1.6

יש לשנות במעט את תווי צנרת הארובה ולהשלים גגון מעל מיקום מעבר הצנרת. הגגון צריך להיות מחומר שאינו מחליד. כגון: נירוסטה או אלומיניום.
