מבנים
בדק בית וייעוץ הנדסי

דו"ח ביקורת ליקויים - חוות דעת מהנדס מומחה

תאריך עריכה: 03.06.20

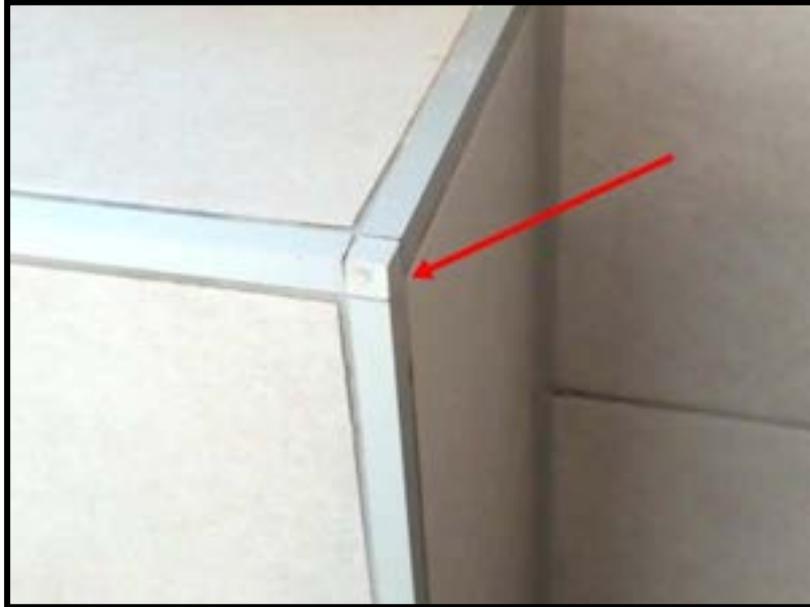
מיקום: חדרי רחצה

ב. תיאור ליקוני: גימור פינות סרגלים במיכלי אסלה וחיפוי אמבט בוצע בצורה חדה מידי. במצב הקיים ישנם פינות חדות אשר גורמות למפגע בטיחותי.

תיקונים נדרשים:

יש לשפר ו/או לשנות את הגימור.

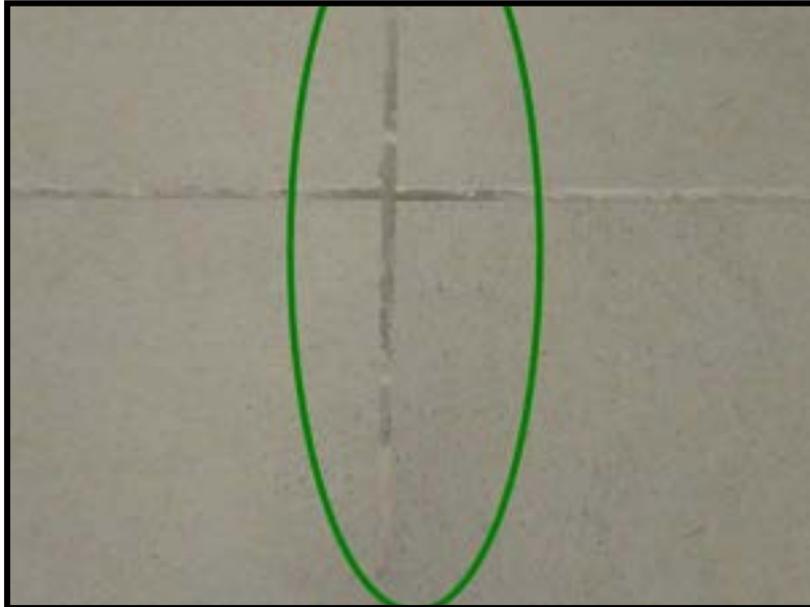
מיקום: כל חדרי הדירה

א. תצלום ליקוץ: קיימים כתמי לכלוך ע"ג חומר מילוי המישקים (רובה) הנובעים כתוצאה מעבודות הבניה בנכס. בהתחשב כי הנכס נמסר אך טרם אוכלס דבר זה אינו תקני ומהווה פגם אסתטי בולט לעין.

תיקונים נדרשים:

יש להסיר כתמי לכלוך בעזרת חומרי ניקיון מותאמים לפעולות אלו כדוגמת SAG MINERAL REMOVER, AMDI של חברת עמישר, יש לבצע פעולות אילו בכפוף להוראות היצרן.

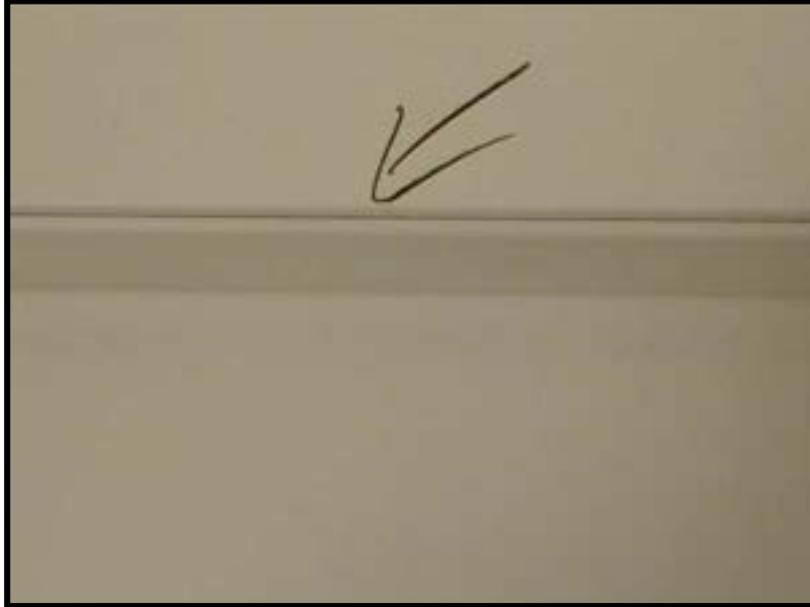
מיקום: הלבשה עליונה דלת רחצה שינה הורים

א. תיאור ליקוי: בסרגלי הכיסוי (הלבשות) של מלבני דלתות הפנים קיימים פגמים כגון: קילופים \ שריטות \ מעיכות \ פגעי רטיבות.

תיקונים נדרשים:

יש להחליף הלבשות פגומות.

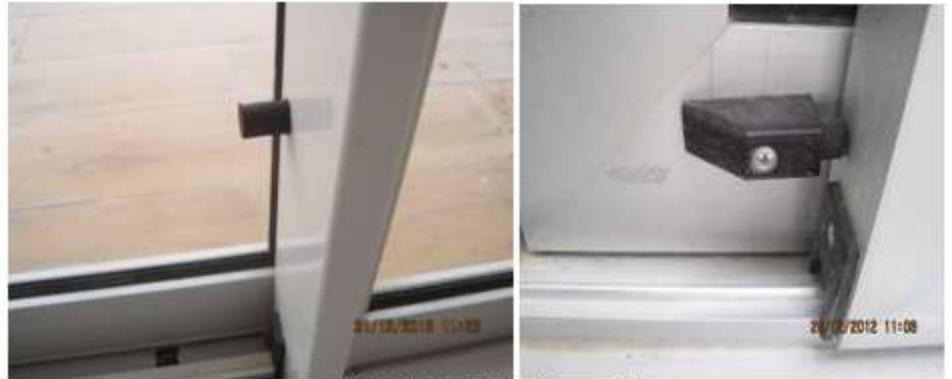
ד. תיאור ליקוי: לא הורכבו בולמי כנפיים (בלמי כנפיים). ליקוי זה גורם לפגיעה בחלקי המסגרת ובנוסף מהווה מפגע בטיחותי בעת פתיחת הכנפיים (פגיעה באצבעות). יש להשלים מעצורים.
מיקום: ויטרינת סלון

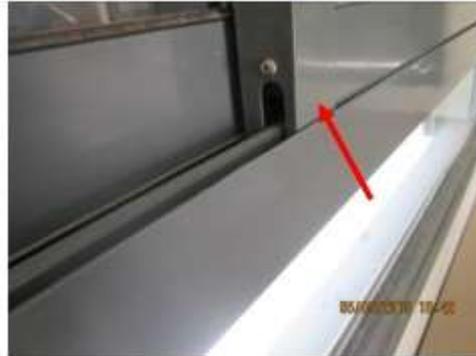
כני חלון ללא מכסה בורג

תיקונים נדרשים:

יש להרכיב מכסים חסרים

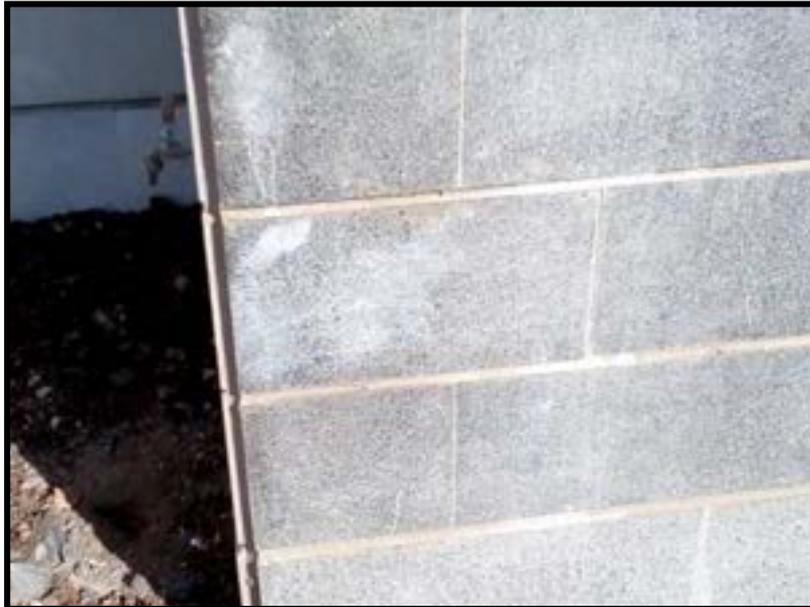
מיקום: חיפוי אבן במרפסת סלון, קירות מעטפת לאורך חצר הדירה

ה. תיאור ליקוי: קיימים שאריות כתמים ולכלוכים ע"ג הקירות כגון: שאריות חומרי טיח, צבע ואיטום. אשר מקורם בעבודות הבניה אשר התבצעו במהלך ביצוע עבודות הבניה.

תיקונים נדרשים:

יש לבצע ניקיון כולל ולהסיר את כתמי הלכלוך

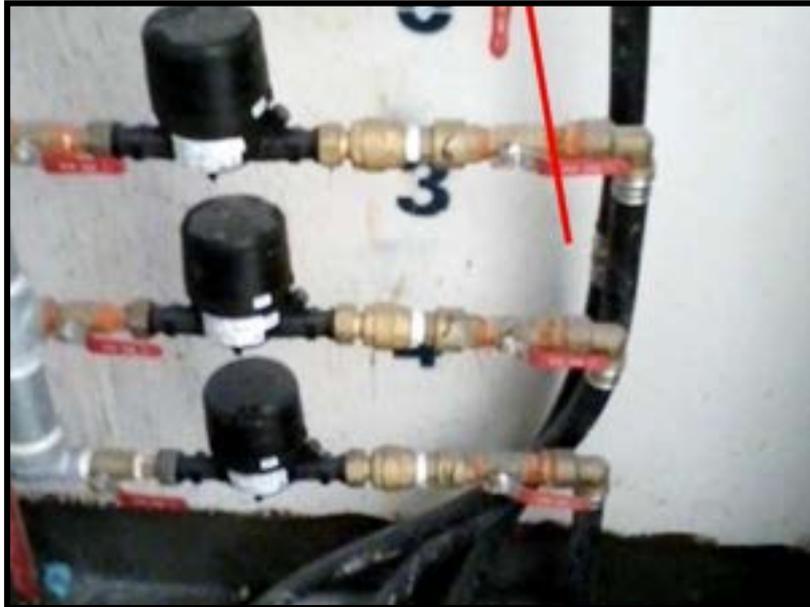
מיקום: מד מים דירתי בלובי הקומה

א. תיאור ליקוי: במיקום שעון מוני המים הדירתי אותרו הליקויים הבאים. מד המים הדירתי אינו מעוגן בחבקים.

תיקונים נדרשים:

השלמת חבק קיבוע לצנרת המים.

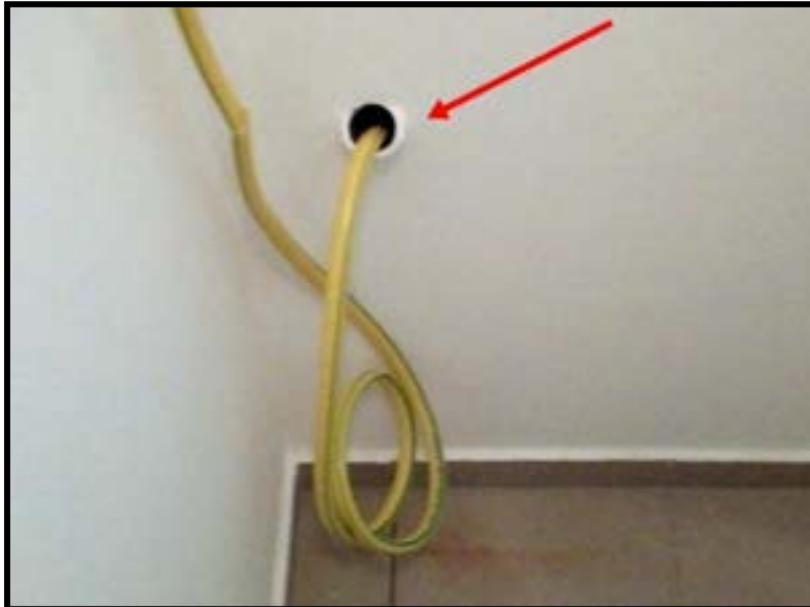
מיקום: ניקוז מכונת כביסה

ב. תיאור ליקוץ: טרם הושלם מחסום ריחות בחיבור צנרת הדלוחין העוברת ברצפה. רכיב זה עוצר את חדירת ריחות הביוב לחדור מצנרת הניקוז הראשית אל חלל הנכס

תיקונים נדרשים:

- א. יש לפרק את נקודת הביקורת הקיימת כיום ברצפה ולהחליפה בנקודה בעלת מחסום ריחות.
- ב. יש להתקין מחסום ריחות חיצוני. (סיפון)

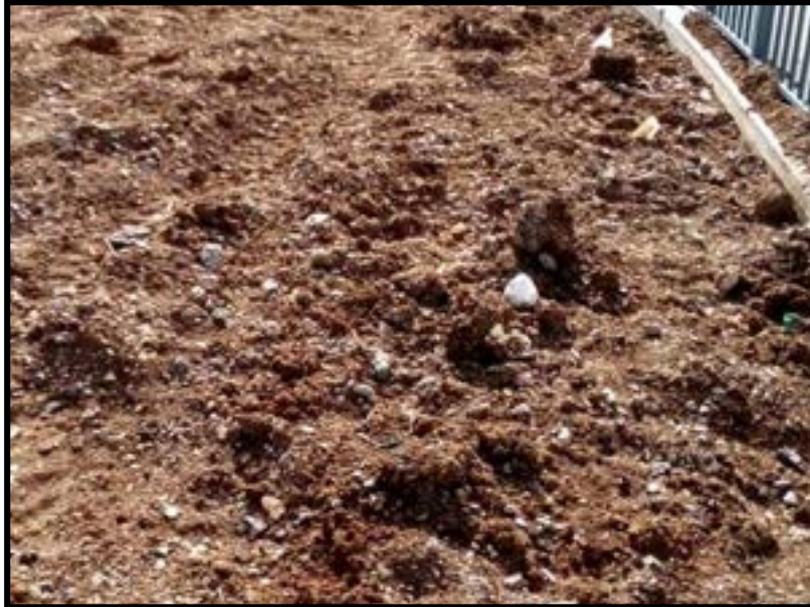
מיקום: חצר הדירה

ב. תיאור ליקוני: בחצר המבנה בוצע מילוי ע"י אדמה ללא הידוק. כתוצאה מכך קיימים שקיעה במפלס פני המילוי, בורות ושקיעות מקומיות.

תיקונים נדרשים:

יש להשלים הידוק לאדמת המילוי בחצר המבנה ע"י כלים מכאניים מותאמים.

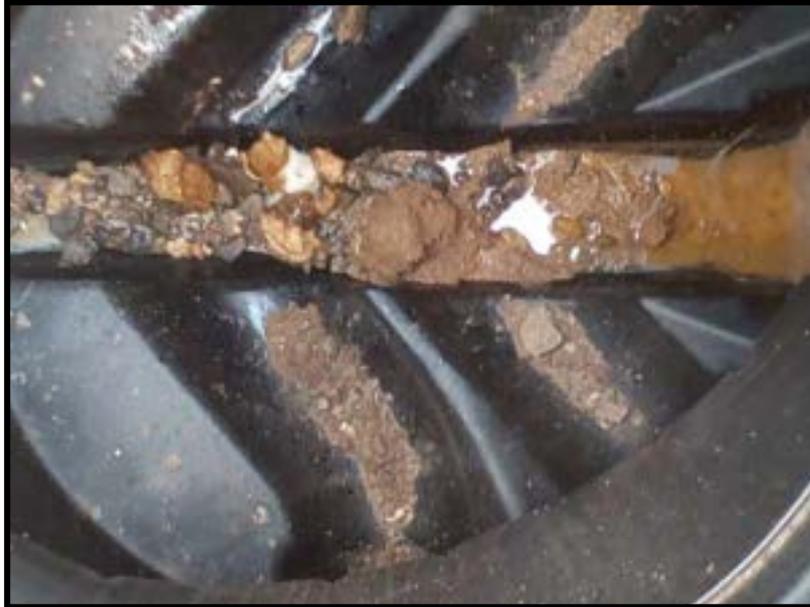
מיקום: שוחות ביוב מול חלון חדר רחצה הורים וממד

ו. תיאור ליקוי: בבדיקת השוחות בחצר הדירה נמצא כי השוחות מלאות בפסולת בניין חצץ וחול. כמו כן, נראה שיפויי הניקוז לא נכונים, מים לא מתנקזים מהשוחות (במיוחד השוחה מול חלון חדר רחצה הורים).

תיקונים נדרשים:

יש לבצע ניקיון כולל לשוחות ולאחר מכן לבצע בדיקה מקיפה לשיפועי הניקוז.

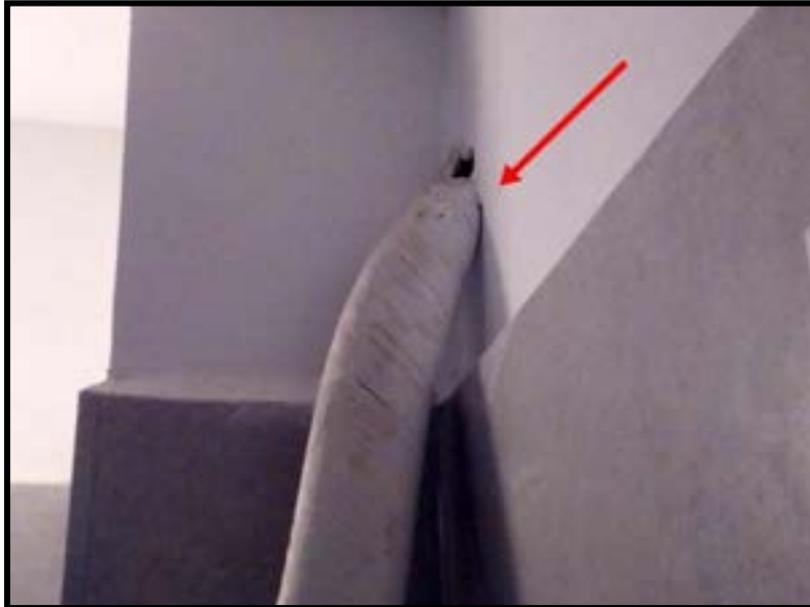
מיקום: צנרת מיזוג אוויר מעל חיפוי קרמיקה חדר רחצה כללי

א. תיאור ליקוי: בצנרת מיזוג האוויר העוברת במיקום לעיל בוצע כיפוף. מכיוון שצנרת זו עשויה מנחושת לא ניתן ליישר את הצינור בחזרה ולהחזירו למצבו הקודם.
